Geoteknisk utredning

Datum: 2015-06-26

Detaljplan för Litteraturgatan etapp 1, inom stadsdelen Backa i Göteborg

Översiktlig sammanställning av geotekniska förhållanden och synpunkter inför detaljplan för Litteraturgatan i Göteborg.

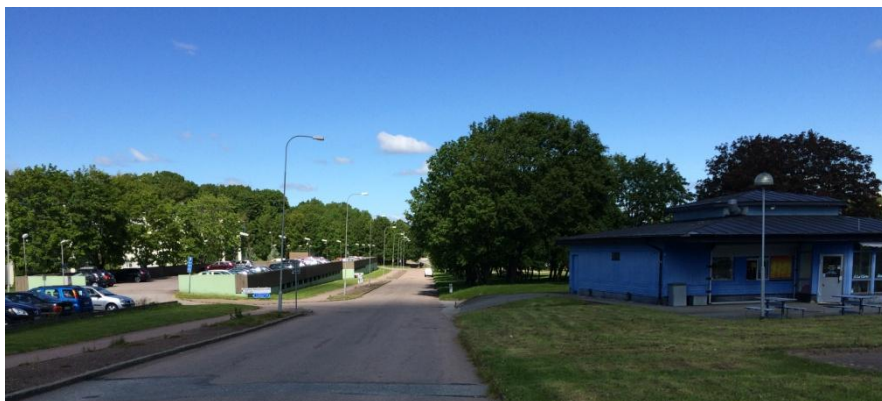
Foto 1. Nedsänkta parkeringshus och snabbmatsrestaurangen i den södra delen

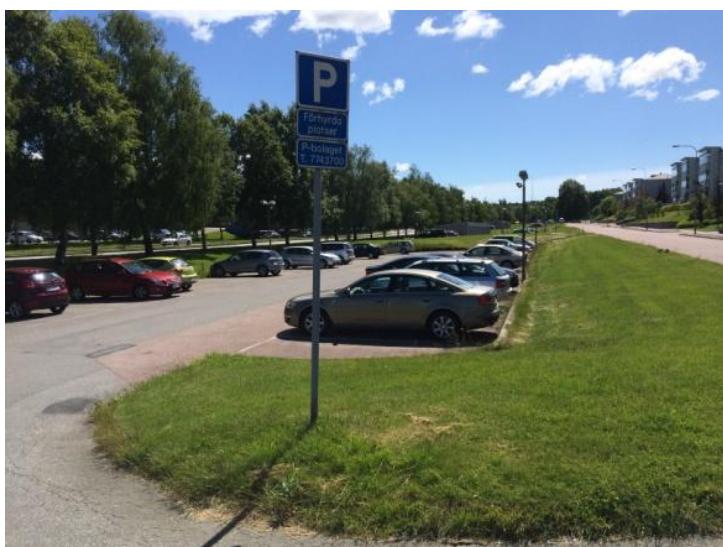
Foto 2. Nedsänkt parkeringsyta i norr

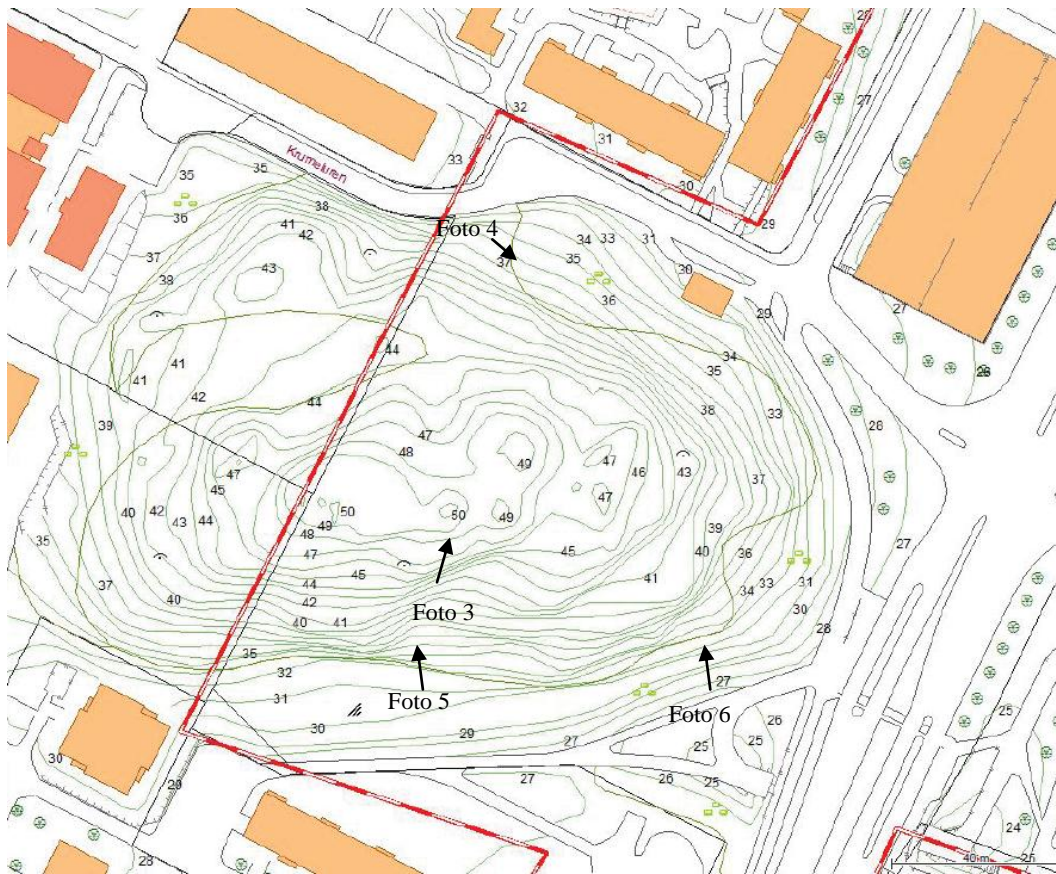
Figur 3. Fotoriktningar

Berggrunden domineras av granit och flera olika spricksystem förekommer. Generellt är bergmassan relativt sprickfri, *se foto 3 och 4 samt figur 3*. De partier som är brantast ligger inom den södra delen och här är berget mer uppsprucket och större block ligger lokalt nedanför branterna, *se foto 5 och 6*. Blocken nedanför bergsbranterna ligger stabilt inbäddade i jord och på plan mark. Därmed föreligger ingen risk att blocken kan förflyttas på ett naturligt sätt. Trots att delar av berget är brant med nedanförliggande block, bedöms idag ingen risk föreligga för nya blockutfall eller bergras genom naturliga processer.

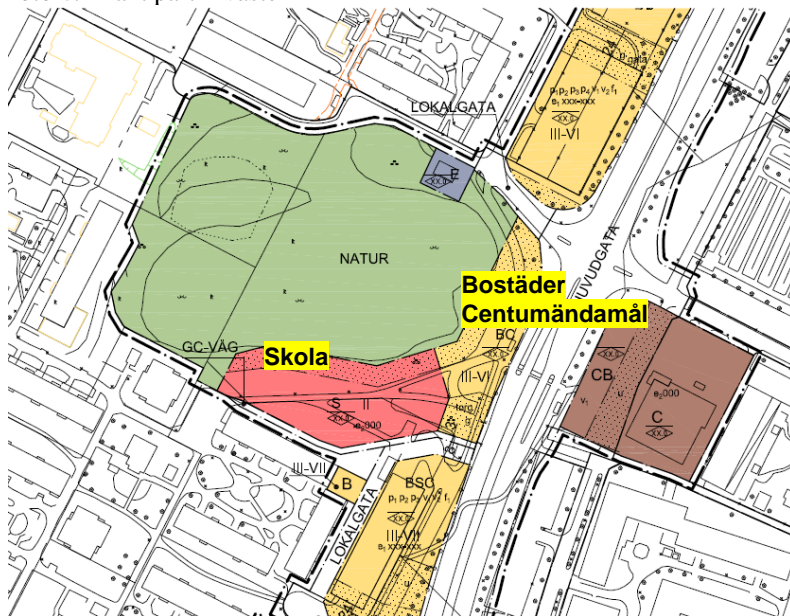
Figur4. Liggande förslag för ny detaljplan utmed befintligt berg

Största delen av själva bergshöjden planeras inte att exploateras utan ska även fortsättningsvis vara ett naturområde, *se figur 4*. Utmed och i anslutning till bergshöjdens södra och östra del planeras, i och med den nya detaljplanen, en förskola och bostadsbebyggelse medan befintlig gång- cykeltunnel tas bort.

Planering för exakt omfattning, utformning, lägen och nivåer m.m. av blivande exploateringen pågår. För att kunna exploatera delarna kring bergets södra och östra delar som delvis är branta med både berg och lös jord kommer det att krävas relativt omfattande markarbeten som schaktning och sprängning. Det kommer sannolikt även att krävas vissa förstärkningsåtgärder som stödmurar, bergförstärkningar m.m. I och med att projektet fortskrider och beslut om hur exploateringen ska se ut kommer både kompletterande bergtekniska och geotekniska utredningar behöva utföras. Dessa utredningar ska bland annat klarlägga omfattningen av blivande anläggningsarbeten, nödvändiga förstärkningsåtgärder, dimensioneringsförutsättningarna för grundläggning, stabilitet m.m. för både arbets- och permanentkedet.

ska bl.a. klarlägga dimensioneringsförutsättningarna för grundläggning, förstärkningsåtgärder, stabilitet m.m. för arbetsskedet och blivande förhållanden.
