Redbergskyrkan Kv Fulufjället Bagaregården 53:5.
Göteborgs kommun

Geotekniskt PM.

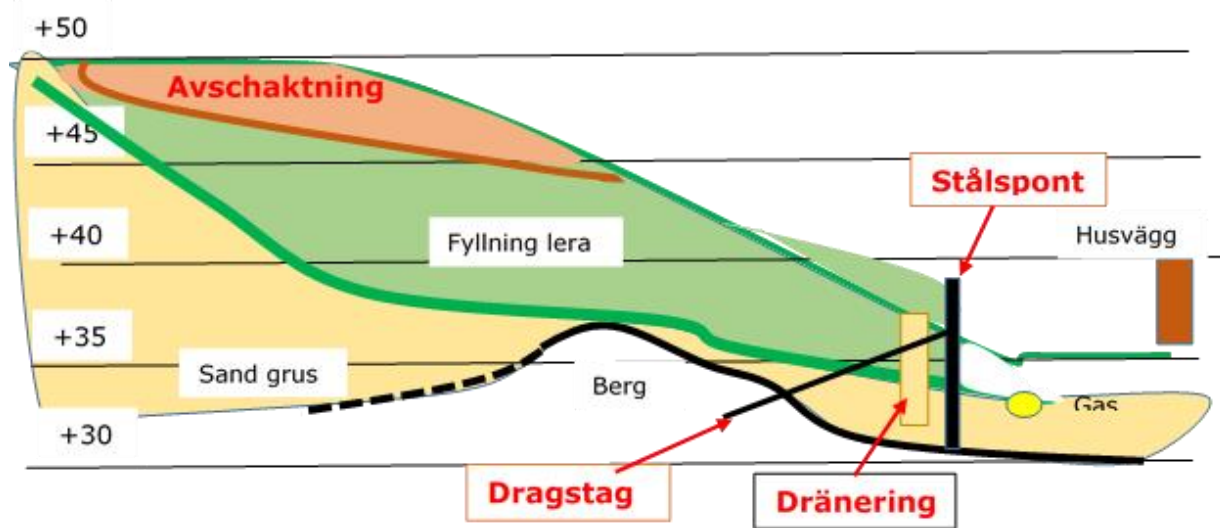
Stabiliserande åtgärder

I samband med en extrem nederbörds period ökade grundvattentrycket under den täta lerfyllningen. I mitten av slänten finns ett område där berget anslutet till underkant lerfyllningen. I detta område bildades troligtvis ett tillfälligt men tillräckligt stort övertryck för att göra slänten instabil.

För att säkra slänten för all framtid utfördes 3 åtgärder.

- 1: En dragstags förankrad stålspons utmed raset monterades.
- 2: En större avschaktning i släntens övre del utfördes.
- 3: För att inga övertryck i grundvattnet under lerfyllningen skulle kunna uppkomma installerades ett dränerande dike ner till underliggande gruslager.
