### *Geoteknisk utlåtande*

Datum: 2022-04-20 rev5 2022-09-12

## Detaljplan för bostäder vid Siriusgatan, Göteborg

### *Geotekniskt- och bergtekniskt utlåtande*

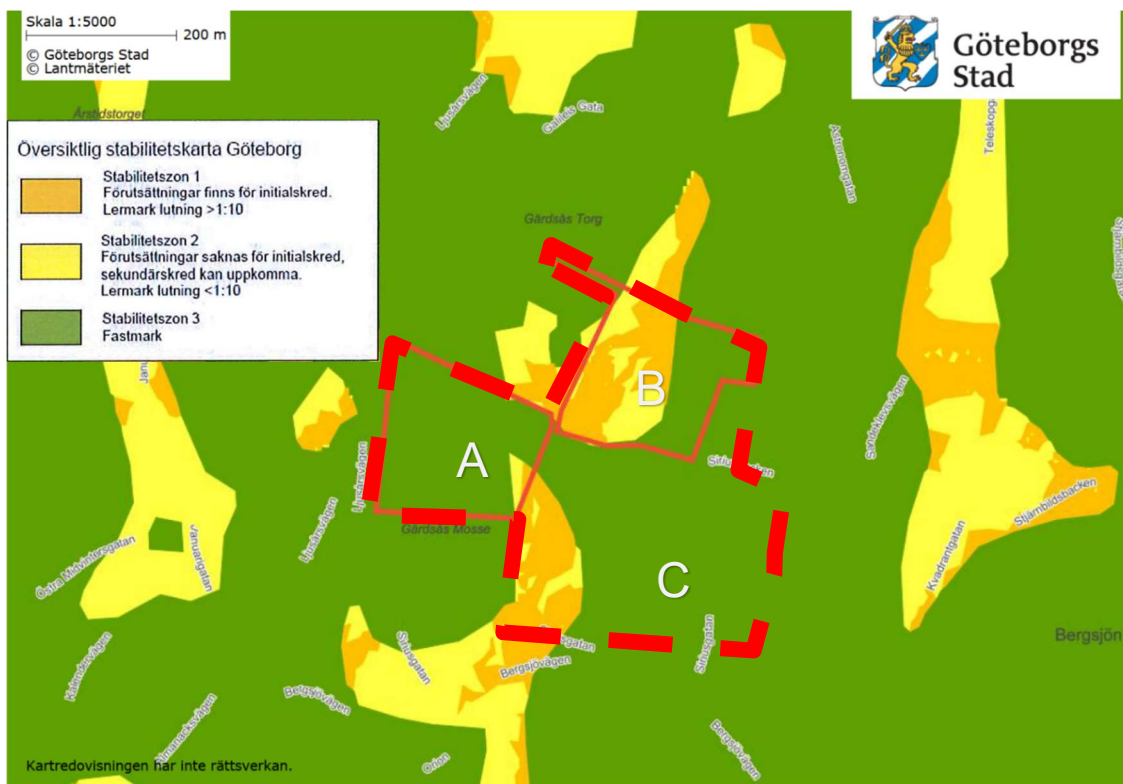
Inledande översiktligt utlåtande framtaget av Norconsult 2022-04-20, baserad på okulärbesiktning, jordartskarta och arkivinventering kunde inte utesluta eventuell stabilitetsproblematik inom planområdet och stadens översiktliga stabilitetskarta visar att stabilitetszon 1 förekommer inom planområdet.

Figur 4. Översiktlig stabilitetskarta.

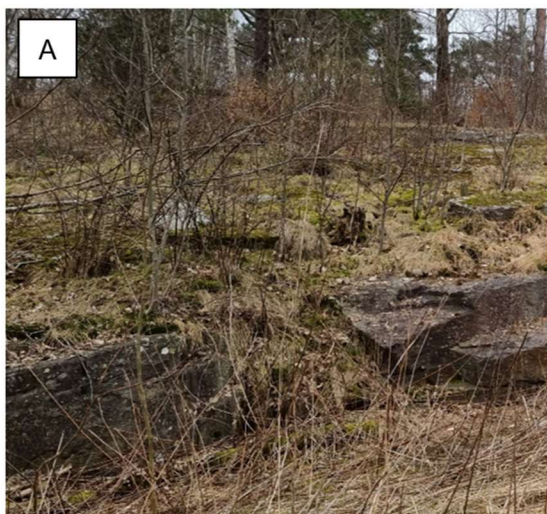
Område B består huvudsakligen av lägre, 1-2 m höga, bergsslänter samt mindre blockområden, se *Figur 5 A-C*. Invid detaljplaneområdets västra utkant återfinns högre sprängda bergsslänter invid gångvägen mellan Gärdmosseskolan och Galaxen, se *Figur 5 D* samt *Figur 12 A-B*. De sprängda slänterna är ca 4 m i höjd och mellan 30-60 m i längd. I anslutning till planområdets nordöstra del finns en bergslänt, upp till ca 3 m hög, som sluttar ner mot söder se *Figur 6 A-D*. Bergslänten är belägen i gränsen mellan delområde B och C, utmed Siriusbacken.

Figur 5. A. Låg bergslänt i detaljplaneområdets nordöstra del.  
B. Detaljplaneområdets centrala delar, vy mot öst.  
C. Låg bergslänt i utkanten av detaljplaneområdets nordöstra del, vy mot norr.  
D. Detaljplaneområdets centrala delar, gångvägen mellan Gärdmosseskolan och Galaxen, vy mot syd

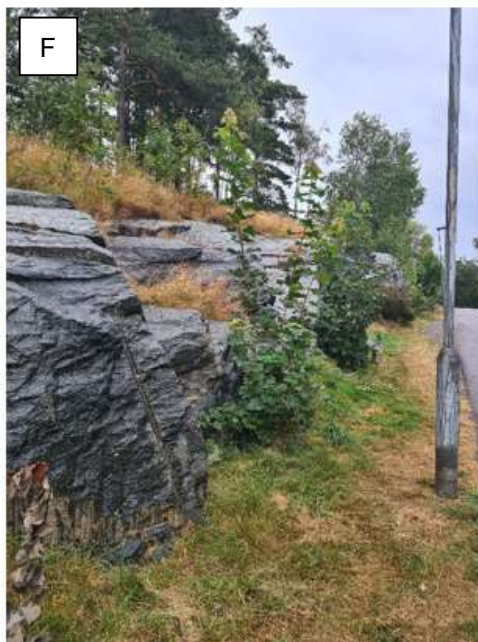
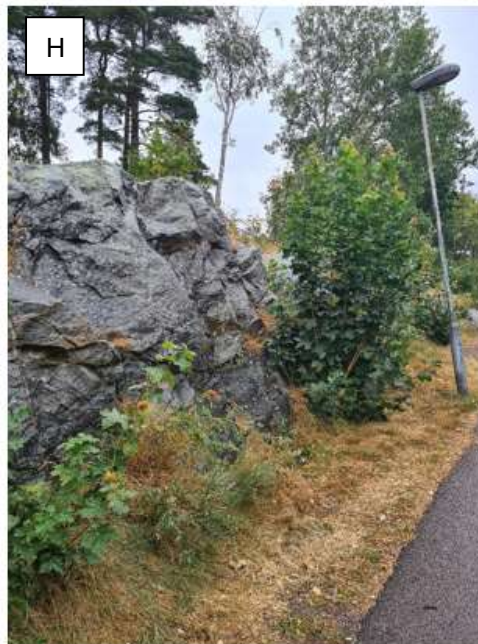
Figur 6. E-H. Bergslänt i detaljplaneområdets nordöstra del, mellan delområde B och C, längs gångväg Siriusbacka. E och F vy mot öst, G vy mot norr, H vy mot nordost.

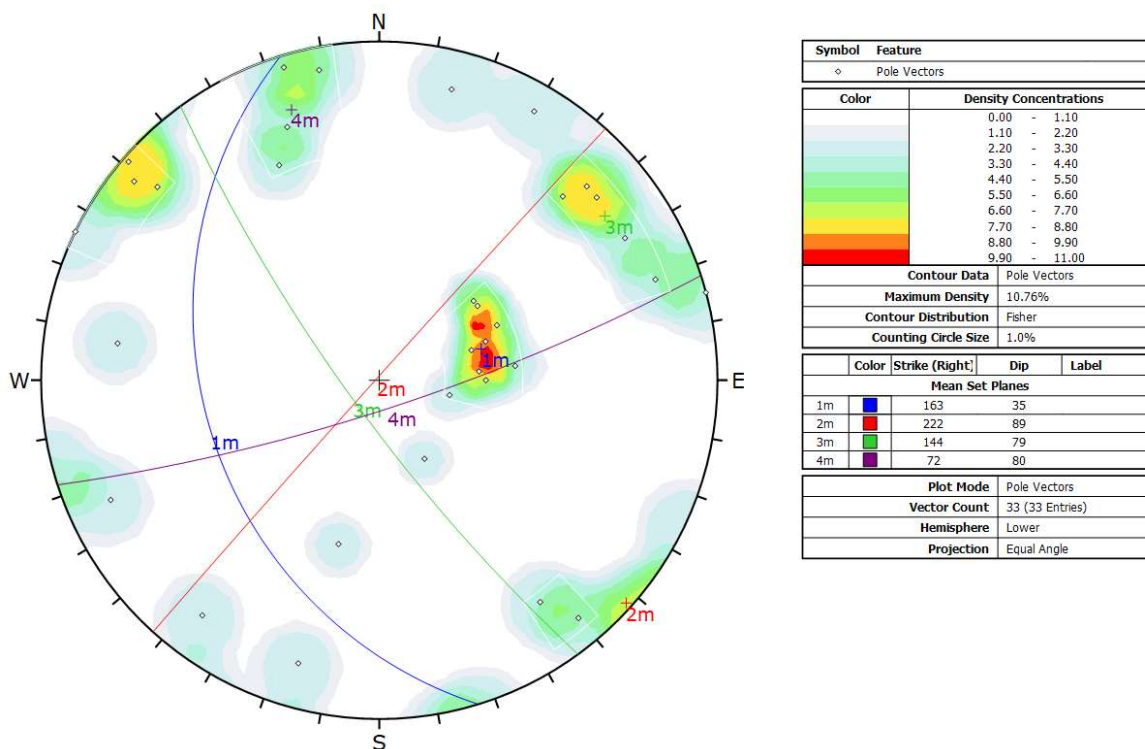
Sprickorna inom området stryker vanligen åt sydsydöst, sydost, ostnordost och sydväst-nordost. Utöver dessa förekommer även enstaka sprickor med varierande riktning, *se Figur 10/10*.

Figur 10. Stereogram över uppmätta sprickriktningar i planområdet. Huvudsprickgrupperna är markerade i enligt följande: SG1 blå, SG2 röd, SG3 grön och SG4 lila.

Sprickgrupp 1 (SG1) har en sydsydöstlig strykning med en generell spårlängd av 1-2 meter och bedömdes okulärt som rå undulerande på meterskala. Sprickorna återkommer med ett generellt avstånd av 1-2 meter. Sprickgruppen stupar 24-44° mot västsydväst, med en vanligast förekommande stupning av ca 40°. Sprickgruppen är foliationsparallell med den vanligaste uppmätta foliationen inom området.

Sprickgrupp 2 har en sydväst-nordöstlig utsträckning med en generell spårlängd av över 3 meter och bedömdes okulärt som råa och undulerande på meterskala. Sprickorna i sprickgruppen stupar 82-90° mot nordväst samt sydost, med en vanligast förekommande stupning av ca 85°.

Sprickgrupp 3 har en sydöstlig strykning med en generell spårlängd av 1-2 meter och bedömdes okulärt som rå undulerande på meterskala. Sprickorna återkommer med ett generellt avstånd av 1-2 meter. Sprickgruppen stupar 75-82° mot sydväst, med en vanligast förekommande stupning av ca 80°.

Sprickgrupp 4 har en ostnordöstlig strykning med en generell spårlängd av över 3 meter och bedömdes okulärt som rå plana, men även undulerande och råa sprickor förekom. Sprickorna återkommer med ett generellt avstånd av 2-3 meter, men förekommer även tätare. Sprickgruppen stupar 65-87° mot sydsydost, med en vanligast förekommande stupning av ca 70°.

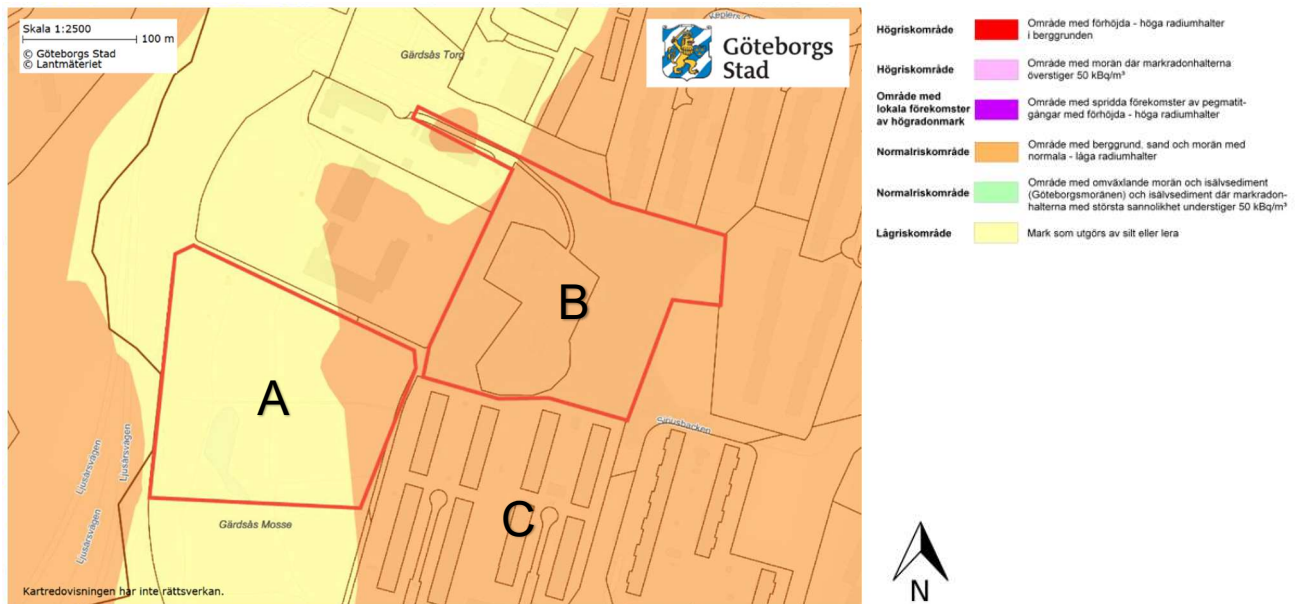
Merparten av område B klassas som normalriskområde, med undantag för en mindre del i nordväst.

Figur 13. SGU:s översiktliga radonriskkarta.

SGU:s uran-karta ger ett grovt mått på potentialen för radonavgång, men den lokala variationen kan vara stor. Därför rekommenderas att undersökning utförs med gammaspektrometer, i de områden där bostadshusbyggnad planeras, för att säkerställa hur stor radonrisken är i det lokala området, och därmed ifall byggnadstekniska radonskyddande åtgärder behöver vidtas vid byggnationen.

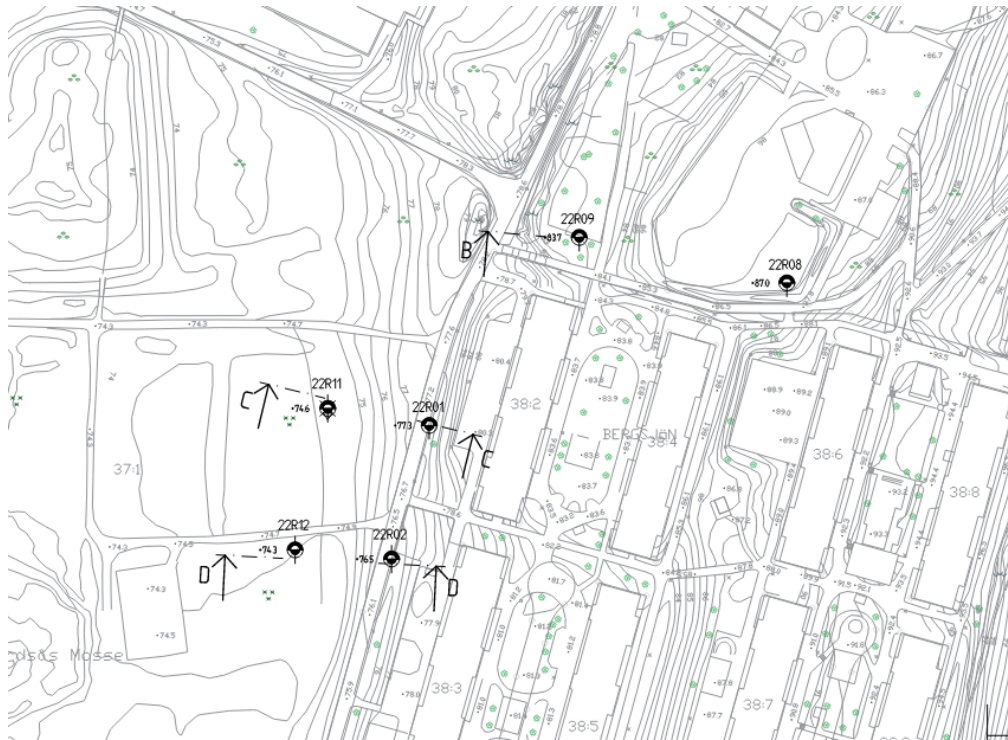
Sektion C valdes som beräkningssektion med stöd av punkter i sektion B för jordförhållanden utanför våtmarkspartiet.

Figur 3, Beräkningssektion C-C

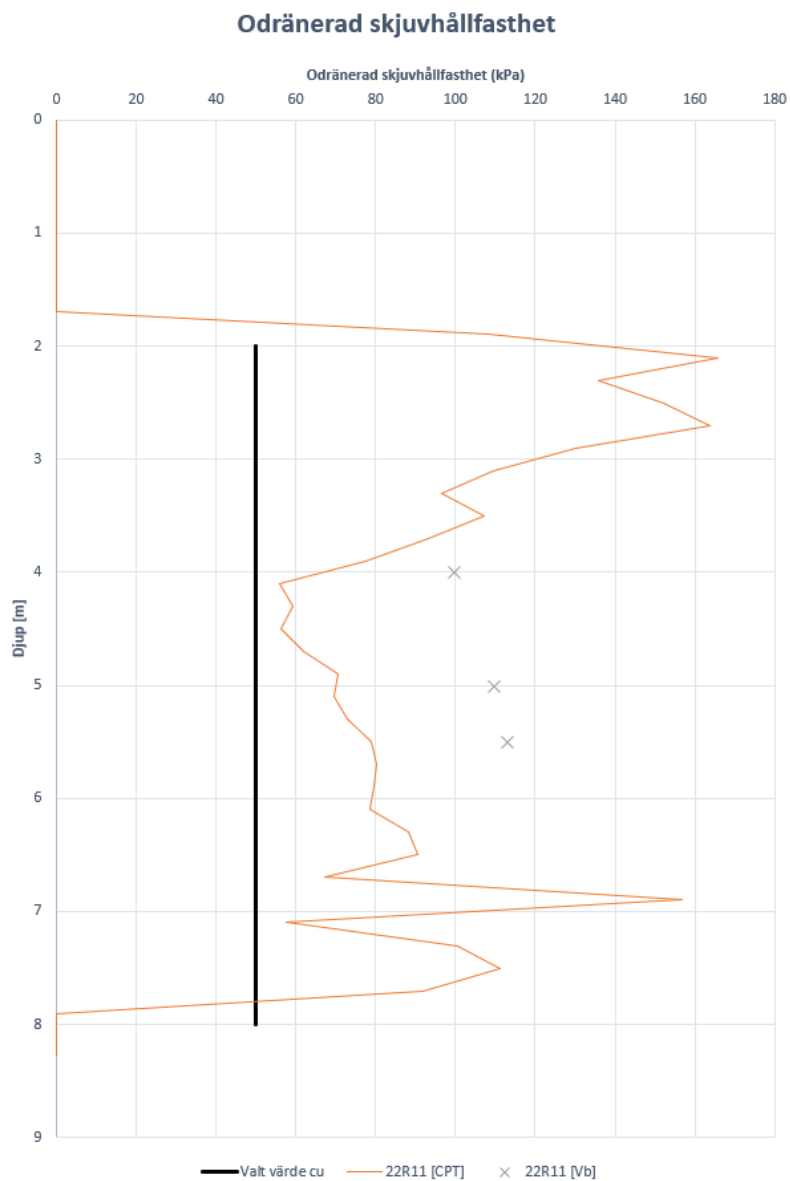
Den odränerade skjuvhållfastheten är vald konservativt till 50 kPa genom hela profilen då ett högre värde inte ändrar slutsatsen av beräkningarna. Konflytgränsen är under 40% vilket innebär att en korrigering innebär en ökning av skjuvhållfastheten därför har ett okorrigerat värde använts.

Figur 4, sammanställd odränerad okorrigerad skjuvhållfasthet med valt värde

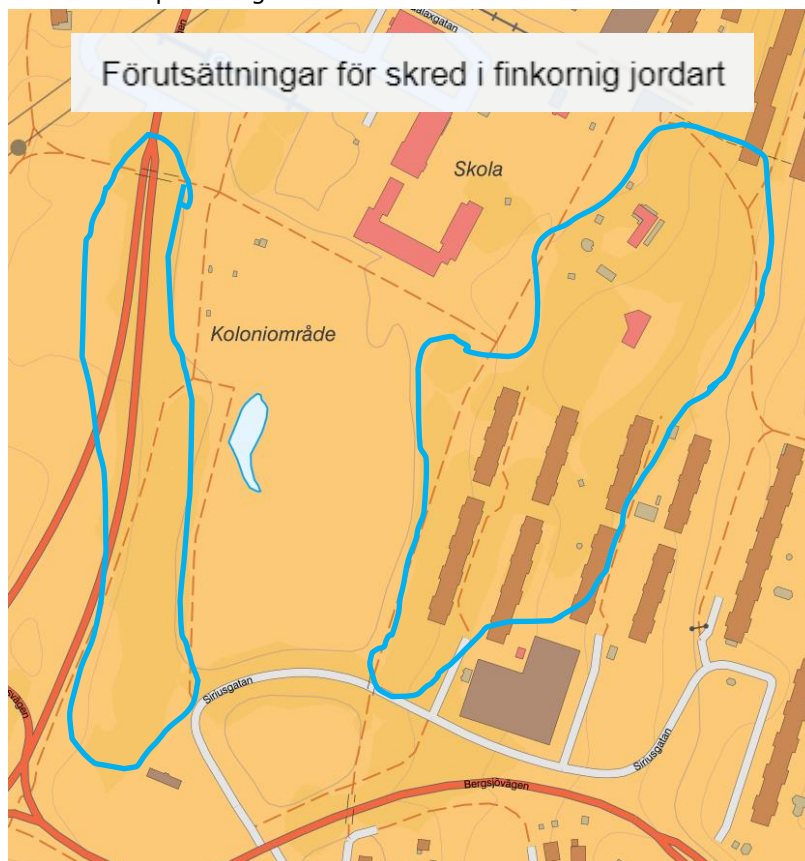
SGU:s skredkarta visar att det finns områden här där risk för skred/ras kan finnas på grund av stora höjdskillnader i marknivåer. Dessa områden har undersökts och påvisats vara fastmarkspartier med grund djup till berg och där med inga förutsättningar för skred/ras. I den delen med lera/torv har stabilitetsberäkningar utförts som påvisar god stabilitet.

Figur 5, SGU:s karta där förutsättningar för skred redovisas som är förtydligat med blått

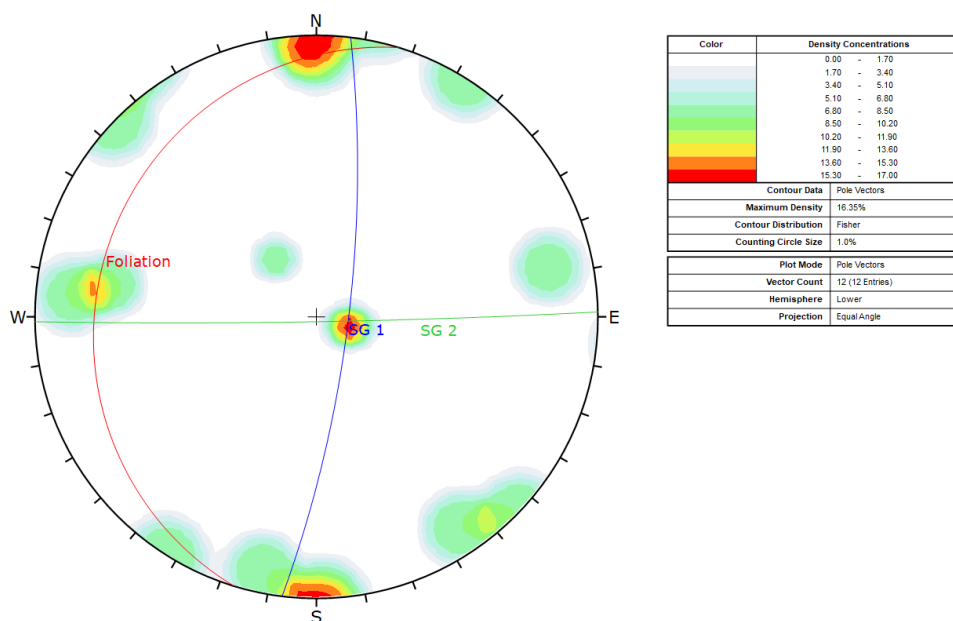
Figur 2. Stereogram över karterade sprickplan.

Berget domineras av brantstående till vertikala sprickplan med varierande strykningar. Foliationen är framträdande för hela inspektionsområdet och framträder planare med en stupning mot väst som skär genom dem brantsående sprickplanen.

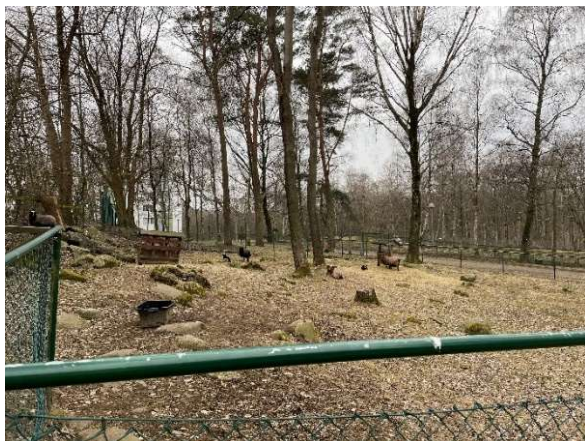
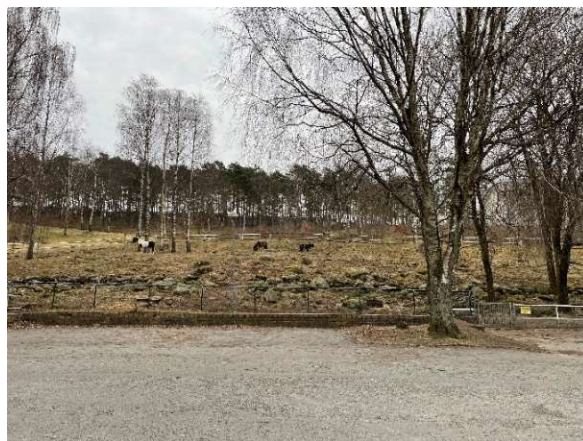
Figur 4. T.v. hage med block i slänt, taget mot sydväst. T.h. hage med block i slänt, taget mot öst.

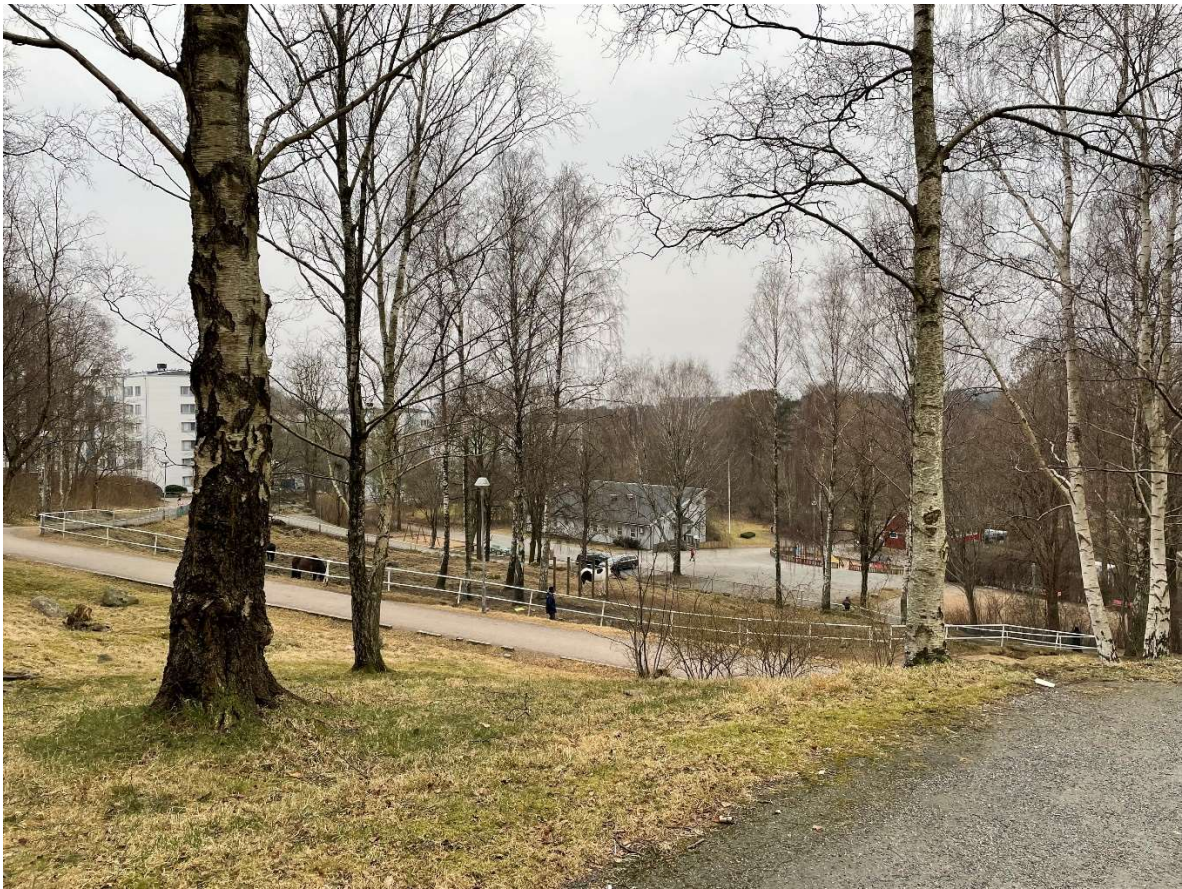
Figur 5. Slänt med hästhage och cafébyggnad i bakgrunden. Taget mot sydväst.

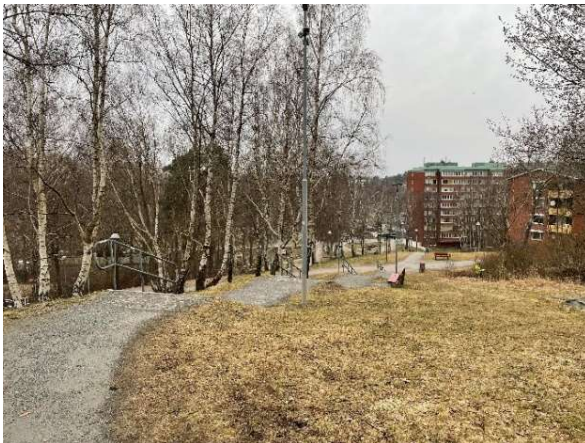
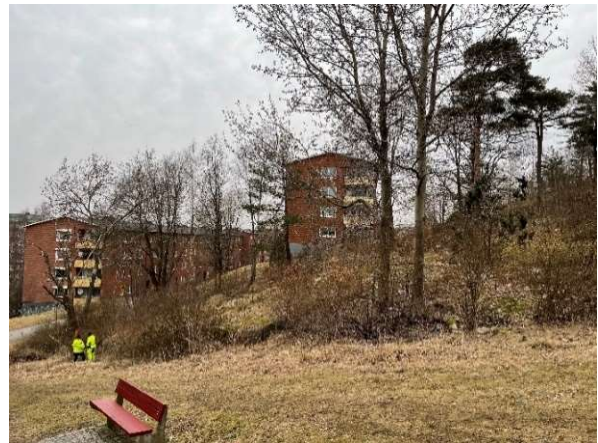
Figur 6. T.v. Promenadstråk i områdets utkant, taget mot nordväst. T.h. Slänt med håll i områdets utkant, taget mot norr.

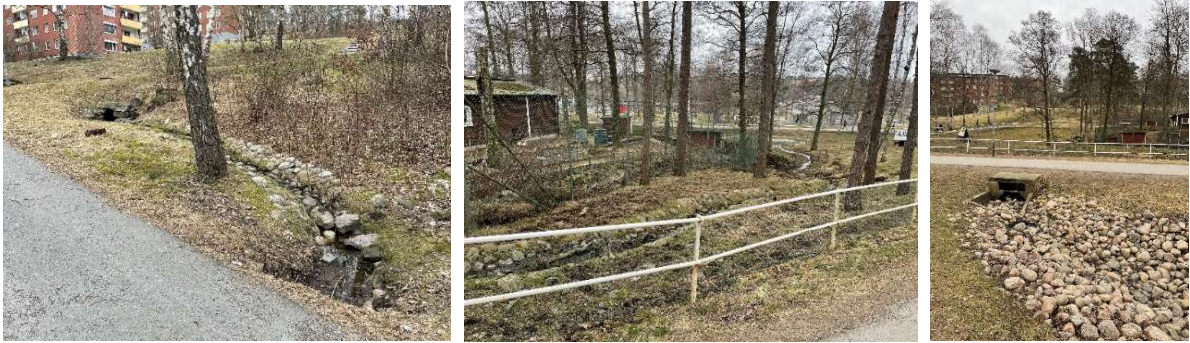
Figur 7. Vattendrag ledd under gångväg. T.v. taget mot öst, mittenfoto taget mot väst, t.h. taget mot öst längre ner i planområdet.

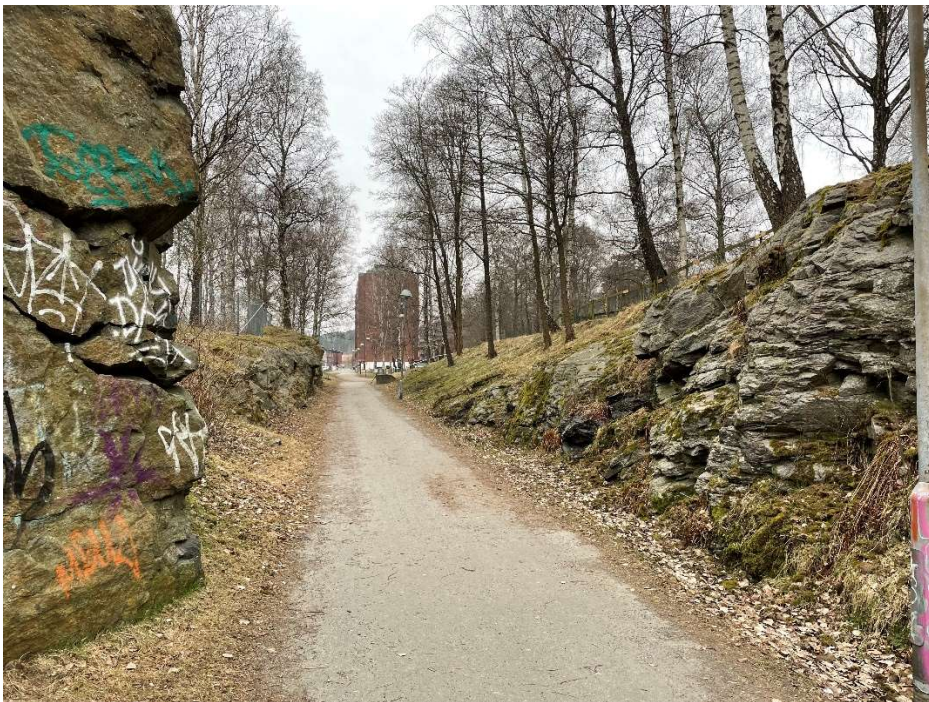
Figur 8. Berg i dagen emellan område A och B.

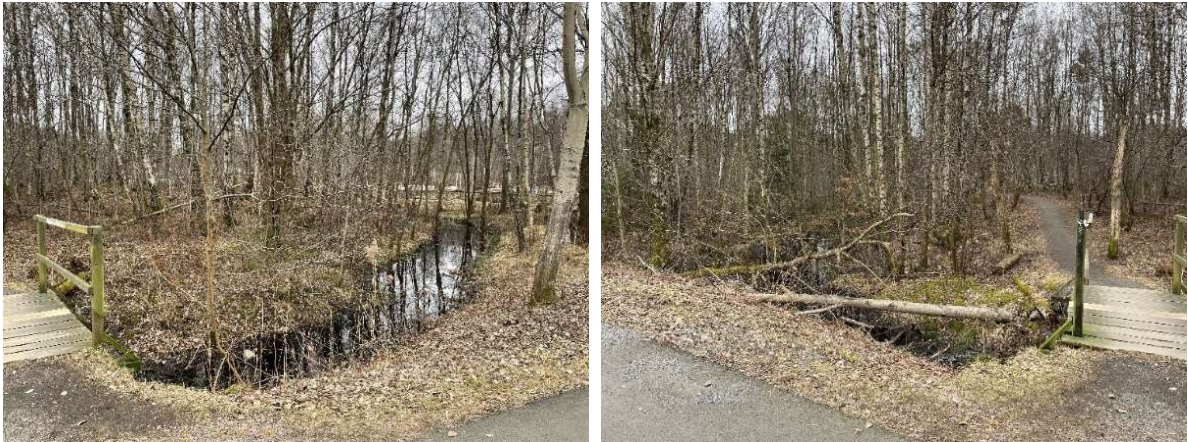
*Figur 9. Skogsdunge och våtmark. T.v. taget mot sydväst. T.h. taget mot söder.*

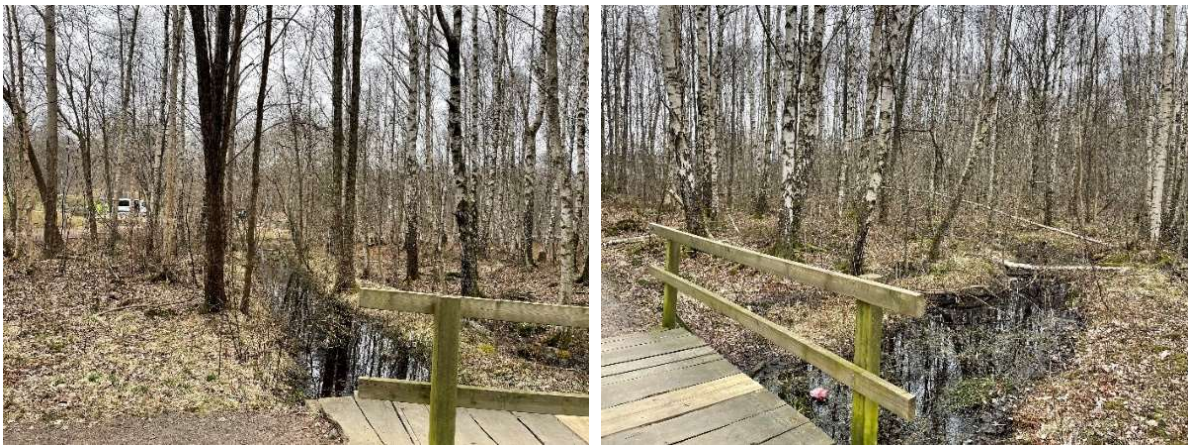
*Figur 10. Foto av våtmark och björkskog. T.v. taget mot väster. T.h. taget mot öster.*

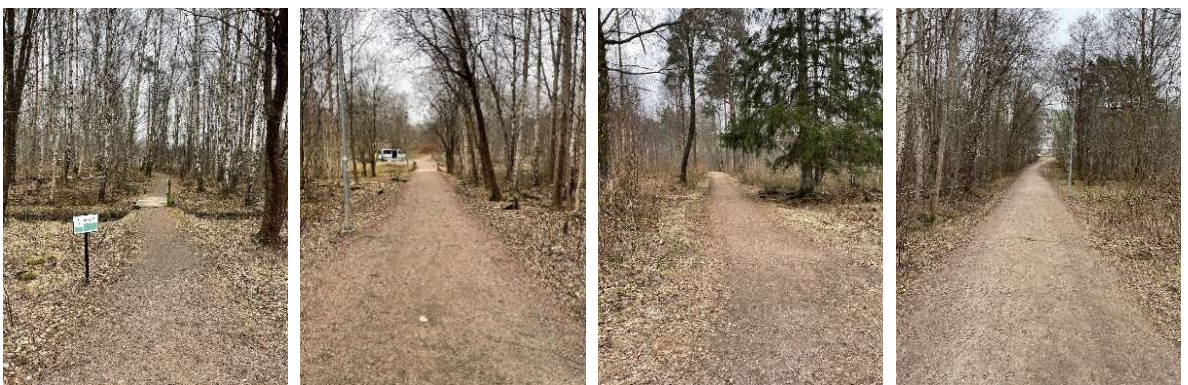
*Figur 11. Foton av gångstråket i område A från samtliga väderstreck.*

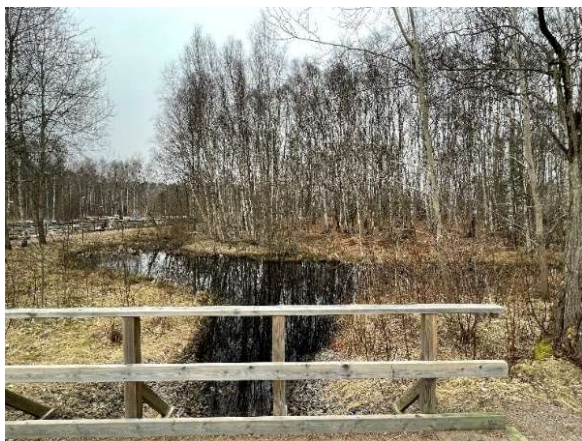
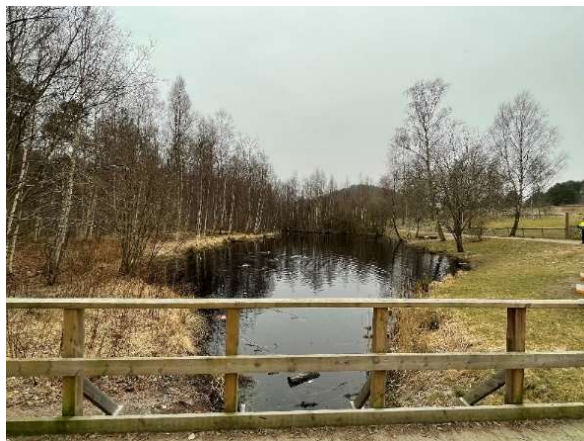
Figur 12. Foto av vattendrag. T.v. taget mot norr från gångbro. T.h. taget mot söder från gångbro.

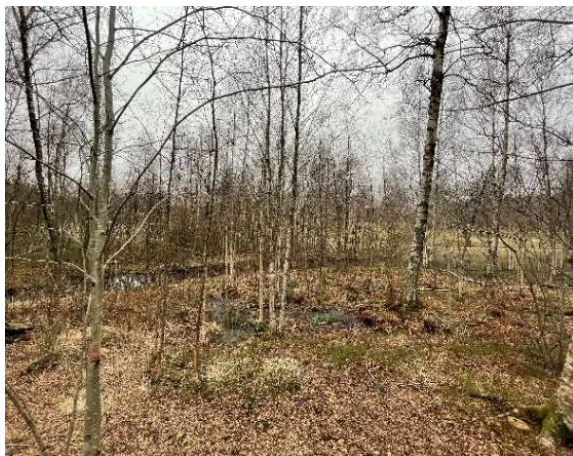
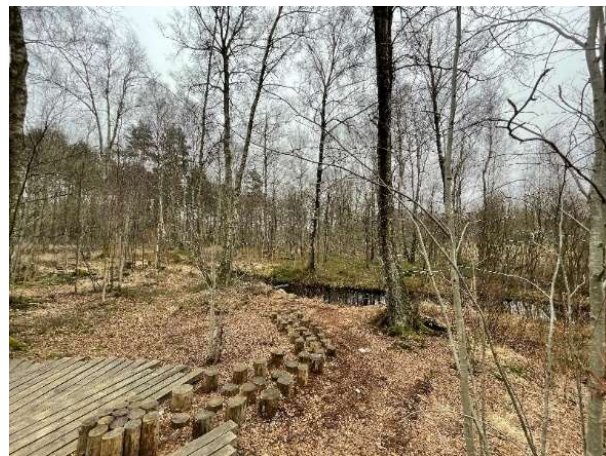
Figur 13. Foto av våtmark och blandskog, majoritet björkskog. Foton tagna i norrgående riktning.

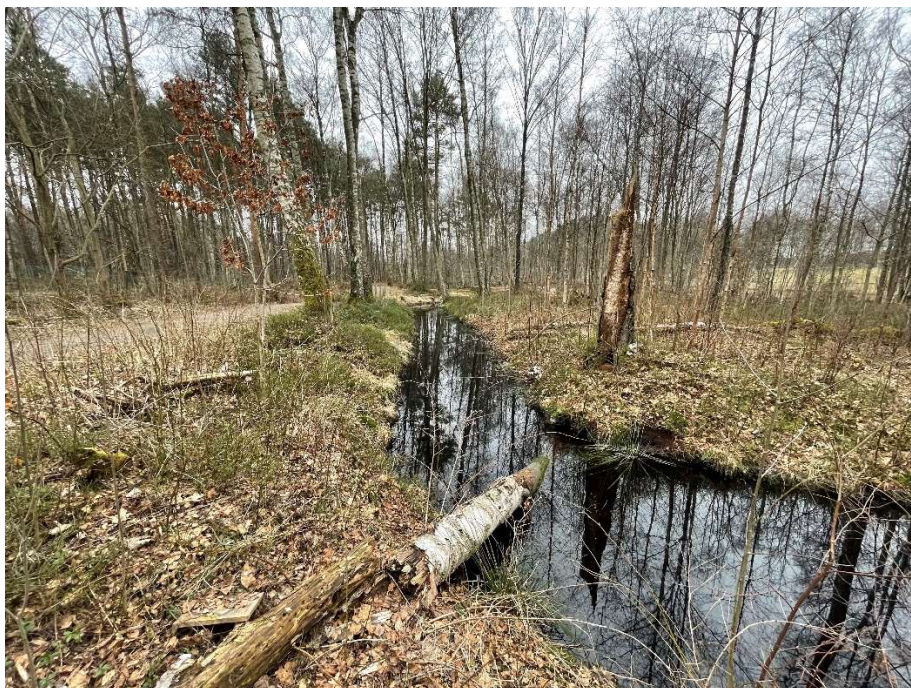
Figur 14. Foto taget från utkanten av planområdets södra del i riktning mot norr.
