Plutovägen, Bergsjön, bostäder DP

PM Geoteknik och bergteknik

Uppdragsnr: 1073218-75 Version: 2 Datum: 2023-10-03

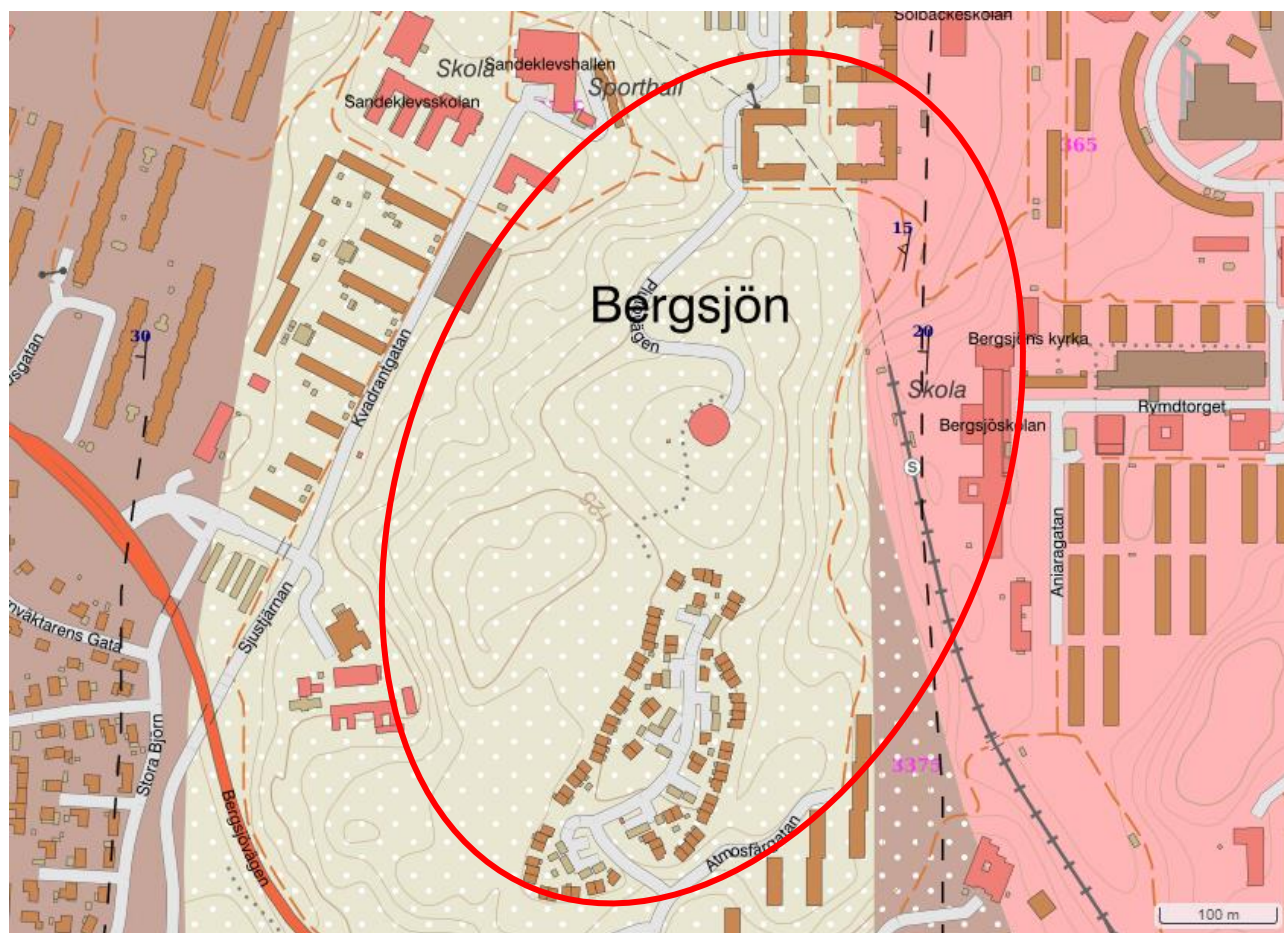
Den bergtekniska undersökningen gjordes av Andrea Hultin den 2 februari under snöfria förhållanden. Berget inom undersökningsområdet är av SGU karterat som ögongnejs, se Figur 10, vilket också bekräftades på plats, men SGU har även karterat granit inom området vilket inte kunnat bekräftas på plats då det inte påträffats något berg i dagen i den delen av området. Berget är grovt medelkornigt och ojämnkornigt samt grårött till färgen, se Figur 14. Strökornen består av fältspat och är generellt över 2 centimeter, men ställvis förekommer strökorn på upp till 5 centimeter. Sprickintensiteten är låg med sprickavstånd på mellan 1–3 meter, samt bitvis även över 3 meter.

Figur 10. Berggrundskarta över området. Den beige, prickiga, färgen indikerar ögonnejs, rosa färg indikerar granit. Streckad, svart linje visar en lokal deformationszon. Undersökningsområdet ungefärligt markerat med röd ellips. Kartunderlag: SGU:s Kartvisare (2023).

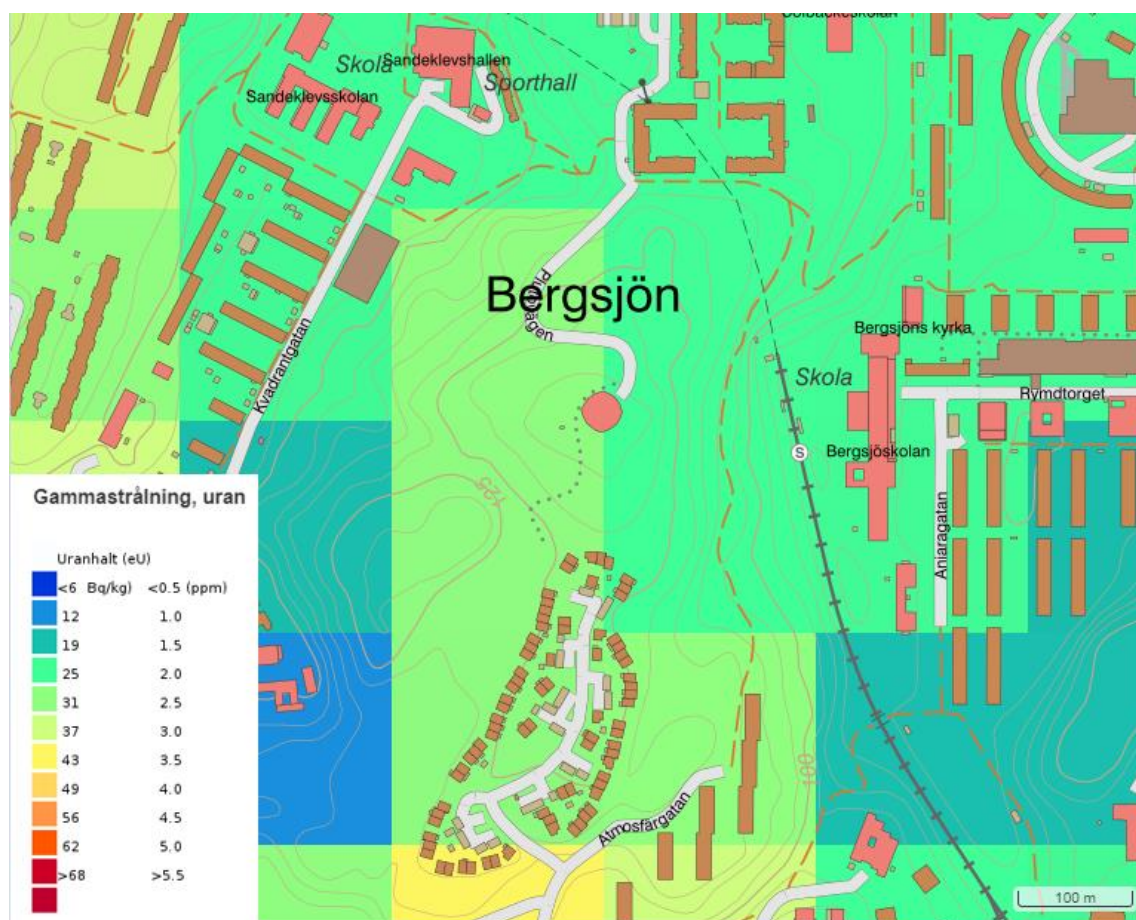
Enligt SGU:s flyggeofysiska karta med gammastrålning från uran innehåller berggrunden i området låga till måttliga halter av uran, se Figur 19, vilket ger en klassning som låg- till normalradonmark. Dock är dessa värden generella, och uranhaltens i berggrunden kan variera på lokal nivå. Därför rekommenderas en radonundersökning med exempelvis gammaspektrometer för att undersöka huruvida det finns normal- till högradonmark inom området.

Figur 19. Karta över den generella gammastrålningen från uran ifrån området. Undersökningsområdet har låga till måttliga halter av uran i berggrunden. Källa: SGU:s Kartvisare (2023).

För både låg- och normalradonmark är idag rekommendationen att bygga med radonskyddande åtgärder.
