PM/ GEOTEKNIK OCH MILJÖTEKNIK

Uppdrags nr: 115-232

DETALJPLAN FÖR NYA BOSTÄDER  
LÅNGSTRÖMSGATAN, GÖTEBORGS STAD

## TELLSTEDT I GÖTEBORG AB Avd geoteknik och mätteknik

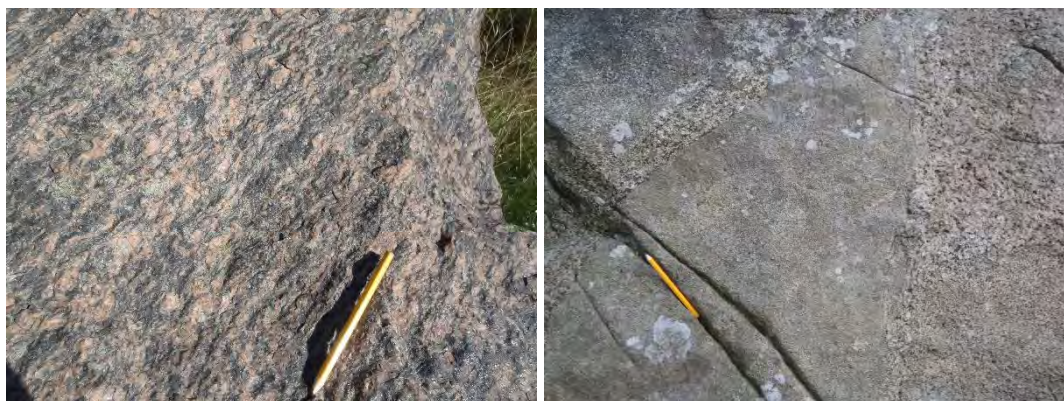
Figur 3.1. Förekommande bergarter: till vänster gnejsig ögongranit; till höger ”fisk” av finkornig granit i omgivande grovkornig granit.

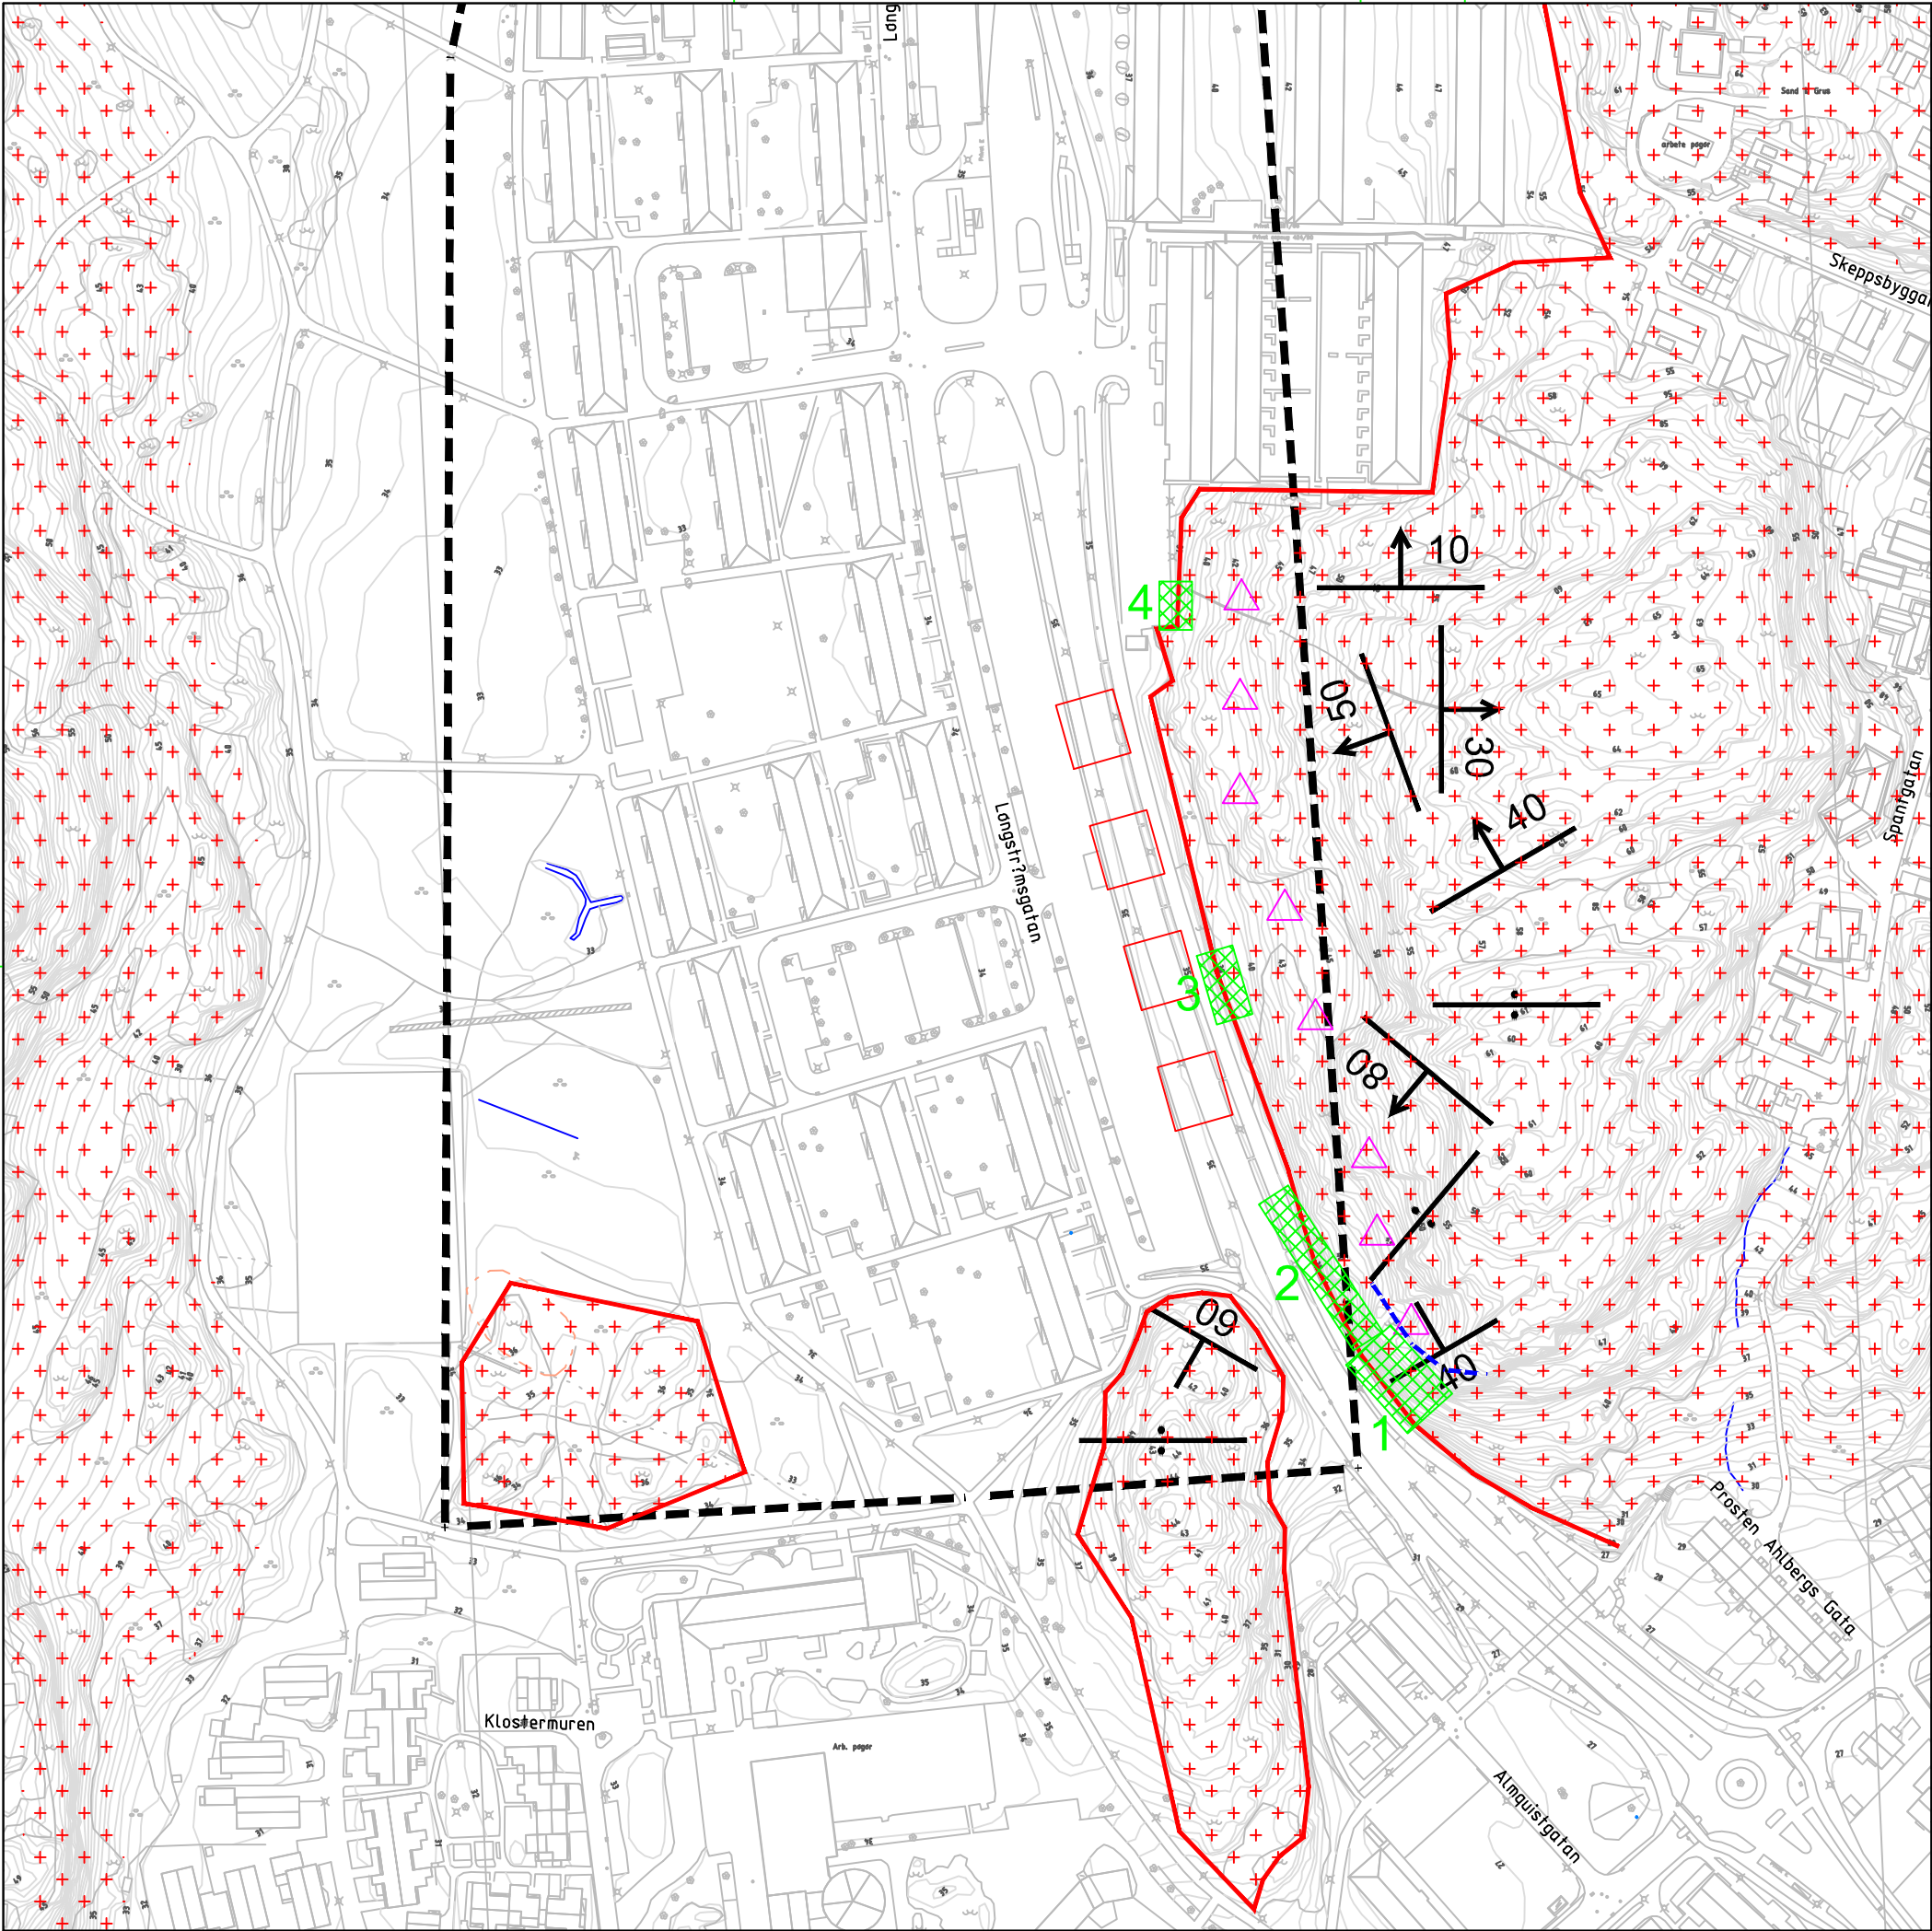
## Bilaga 1 Planritning

Resultaten som redovisas i föreliggande rapport baseras på en fältkartering som utfördes 2015-10-05, samt på tidigare utförda undersökningar (Ramböll 2013-02-19). Fältkarteringen omfattar observerade bergarter, foliation, sprickor, sprickors egenskaper och lösliggande block i terrängen. Observerade befintliga bergslänter har fotograferats och redovisas i texten. Identifierade instabila partier redovisas på planritning i Bilaga 1.
