### **Geoteknisk utlåtande**

Datum: 2021-12-02

## **Detaljplan för Förskola vid Solvädersbyn inom stadsdelen Biskopsgården, Göteborgs Stad**

### **Geotekniskt- och bergtekniskt utlåtande**

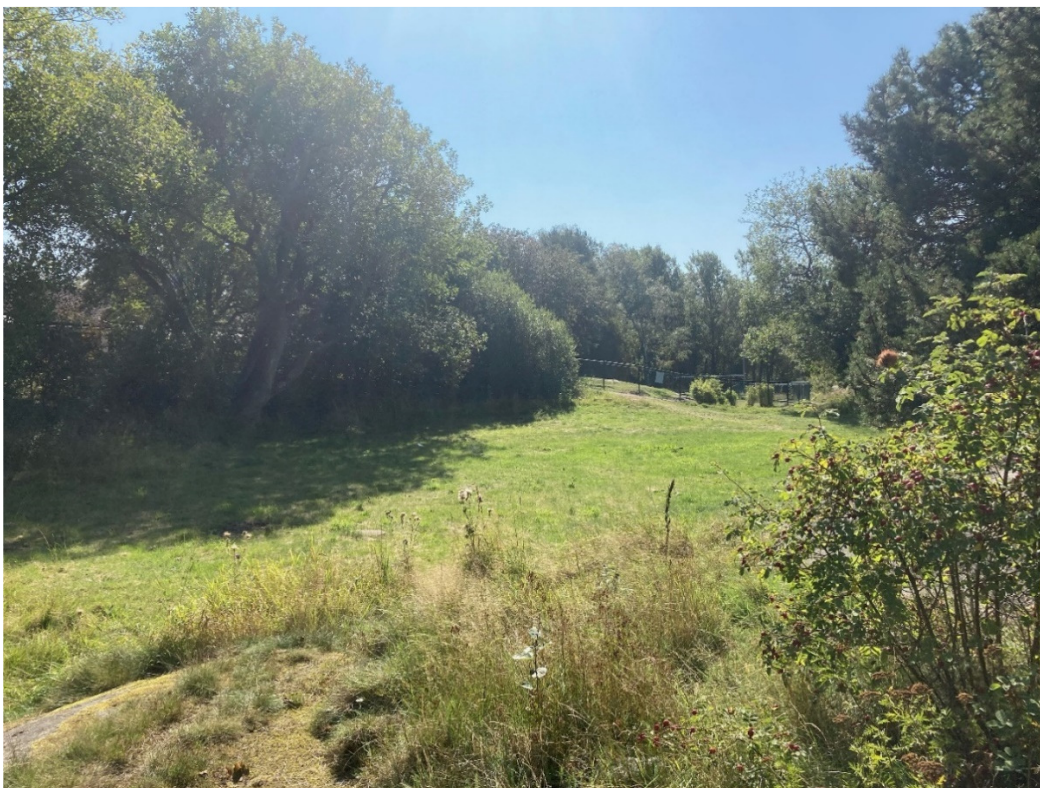
Planområdet är dels bebyggt av nuvarande förskola med lek- och gräsytor, dels av obebyggt område med berg- och växtlighetsytor (se figur 2 och 3).

*Figur 2, Planområde vid okulärbesiktning.*

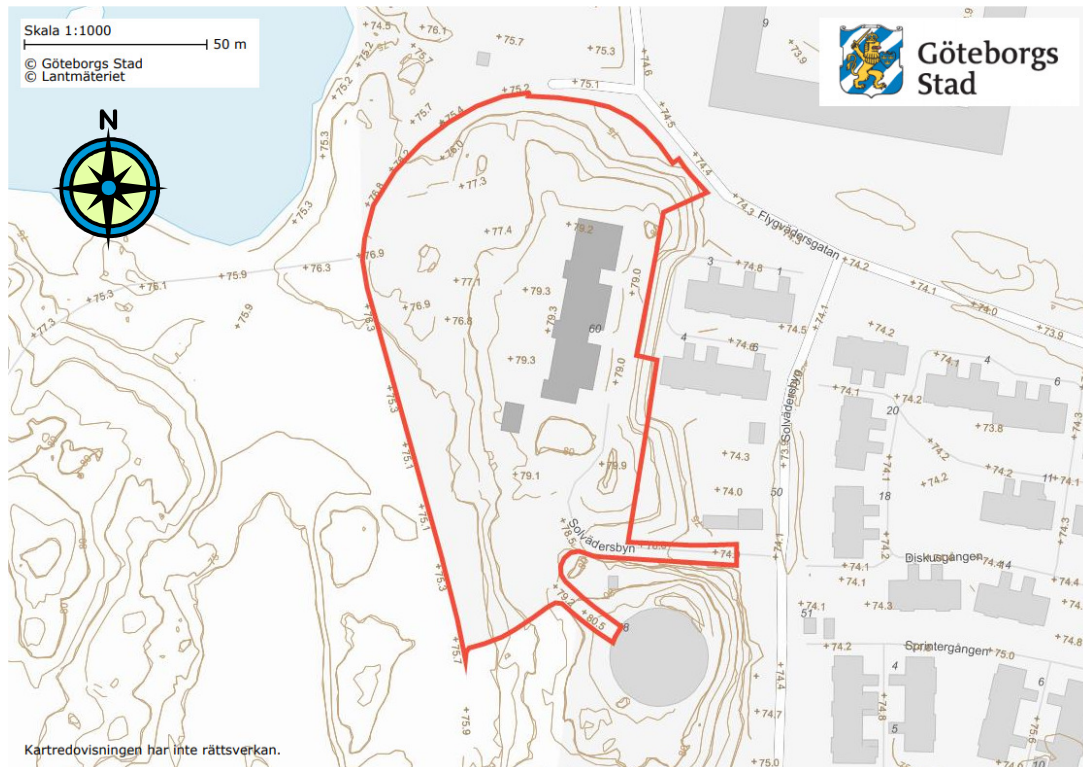
Inom planområdet förekommer nivåskillnader på grund av den ytliga berggrunden. Nivån på markytan varierar mellan +74,0 och +80,5 inom planområdet, se figur 4.

Figur 4, Utdrag ur baskartan.

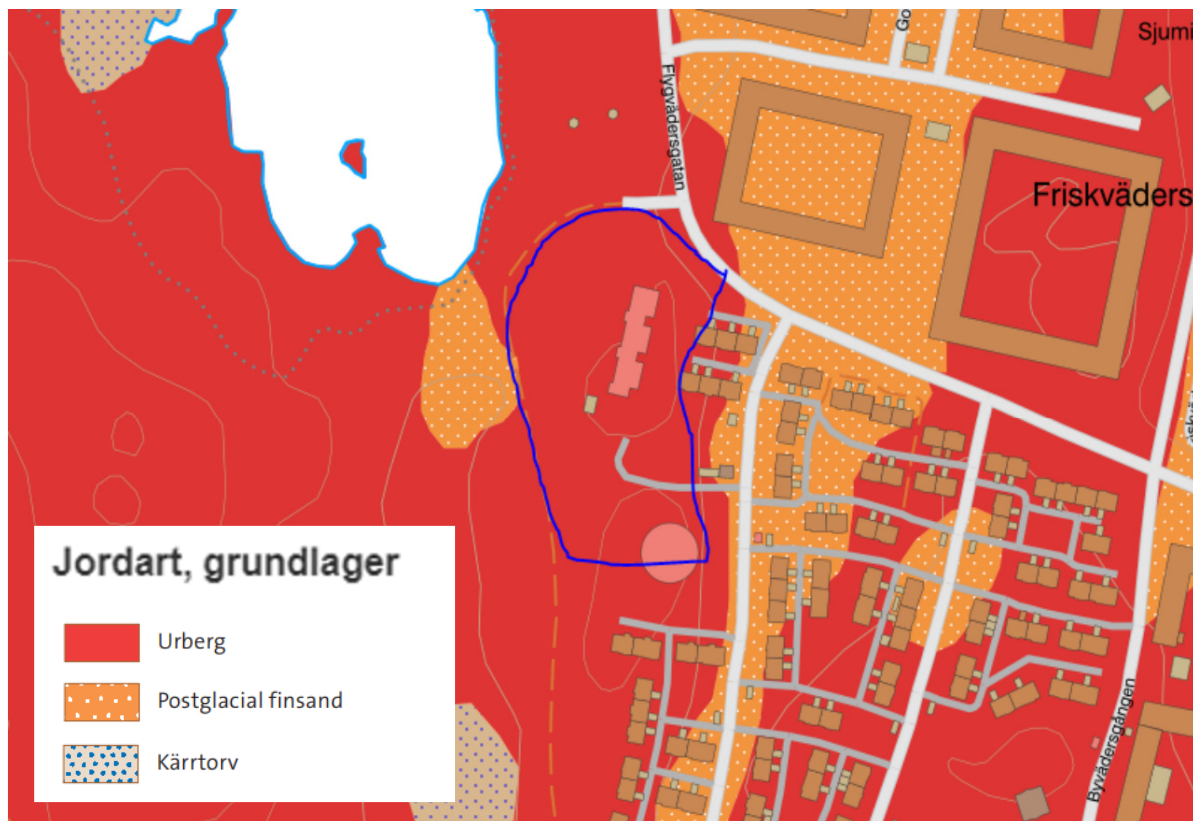
Enligt jordartskartan, se figur 5, utgörs hela planområdet av berggrund.

Figur 5, Utdrag ur SGU:s jordartskarta.

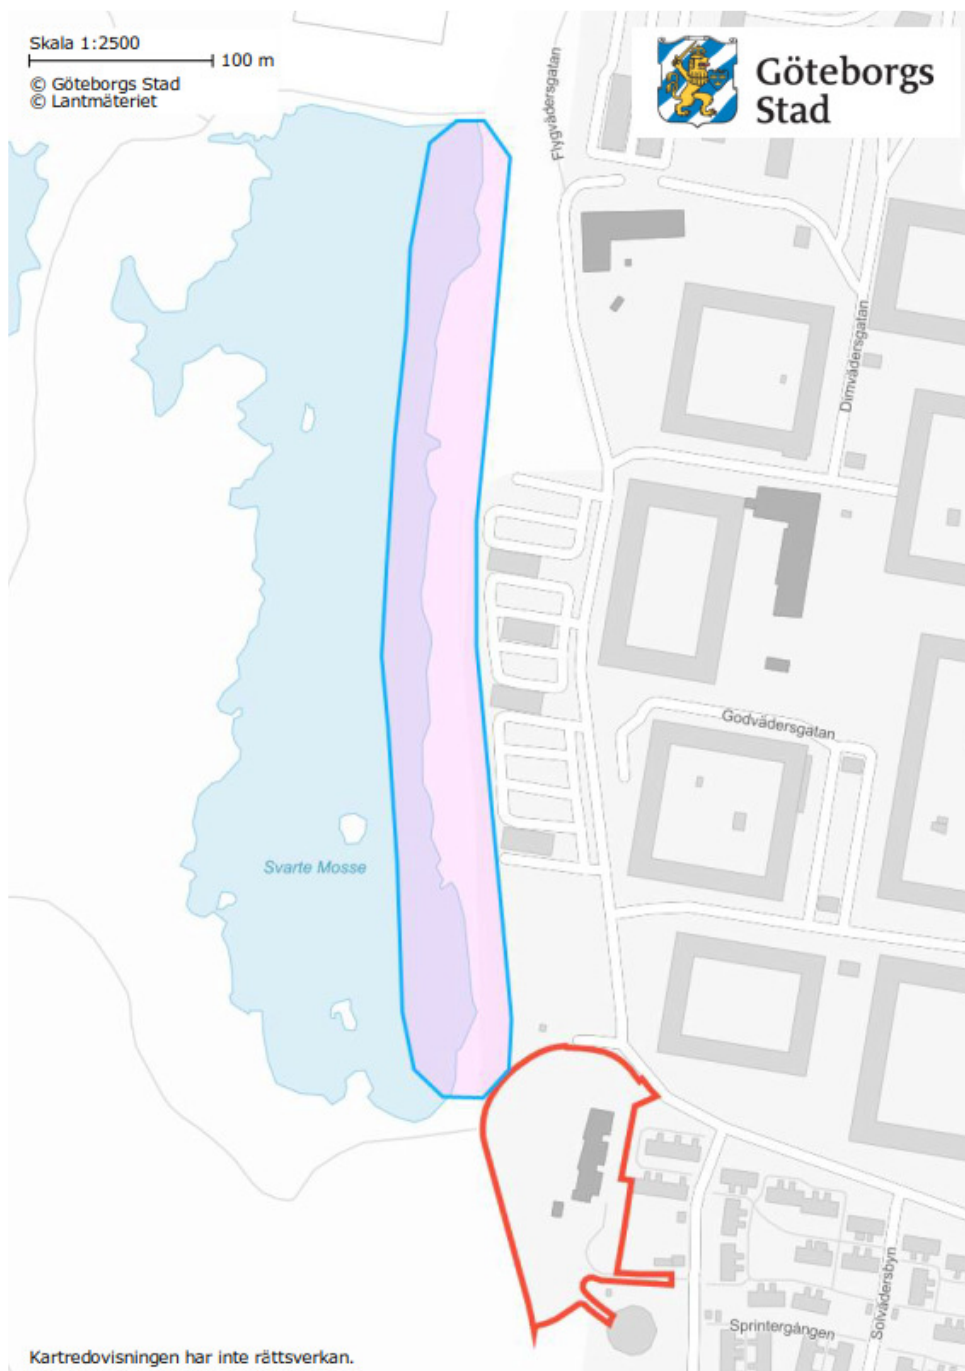
Enligt tidigare geoteknisk utredning, utförd år 1977 längs östra stranden av sjön Svarte Mosse strax norr om aktuellt planområde, har man fastställt berg med växlande jordtäckta partier som mulljord (se utredningsområde i figur 6).

Figur 6, Karta över planområde i förhållande till geoteknisk utredning av Svarte Mosse.

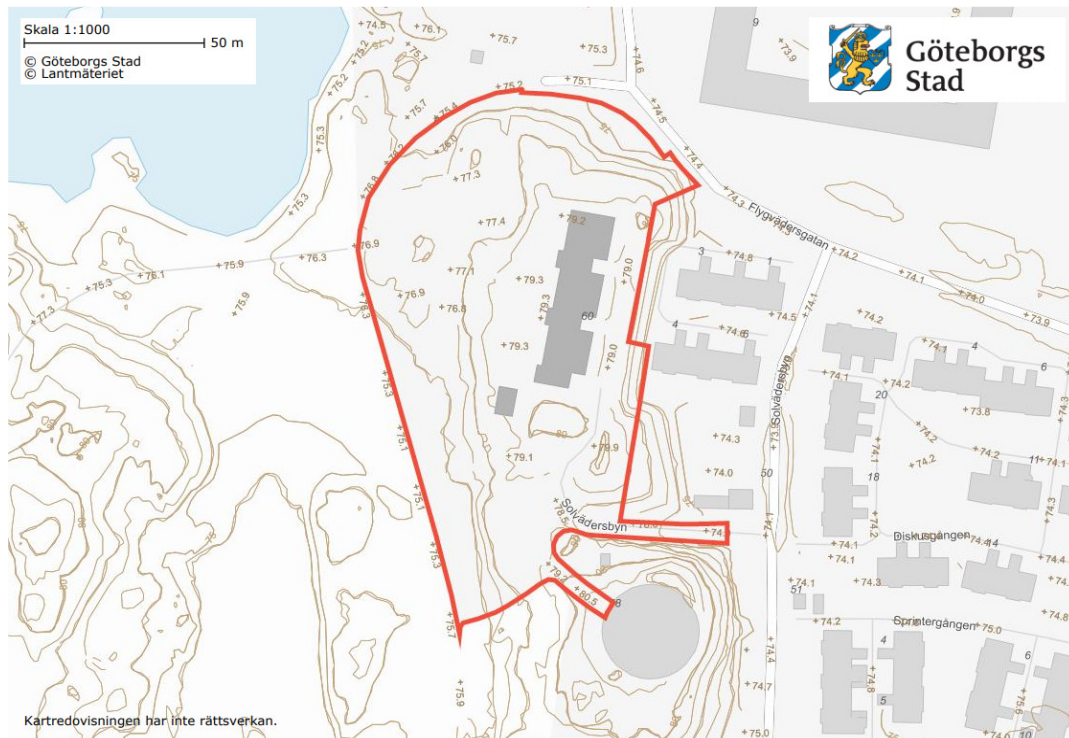
Besiktningen avser aktuellt planområde samt direkt anslutande områden som kan komma att påverka eller påverkas av planområdet, se Figur 8.

Figur 8 Karta över planområde markerat med rödkontur.
