# PM

| UPPDRAG<br>DP Skra Bro III | UPPDRAGSLEDARE<br>Camilla Pärnbäck | DATUM<br>2021-10-12 |

## 1. Inledning

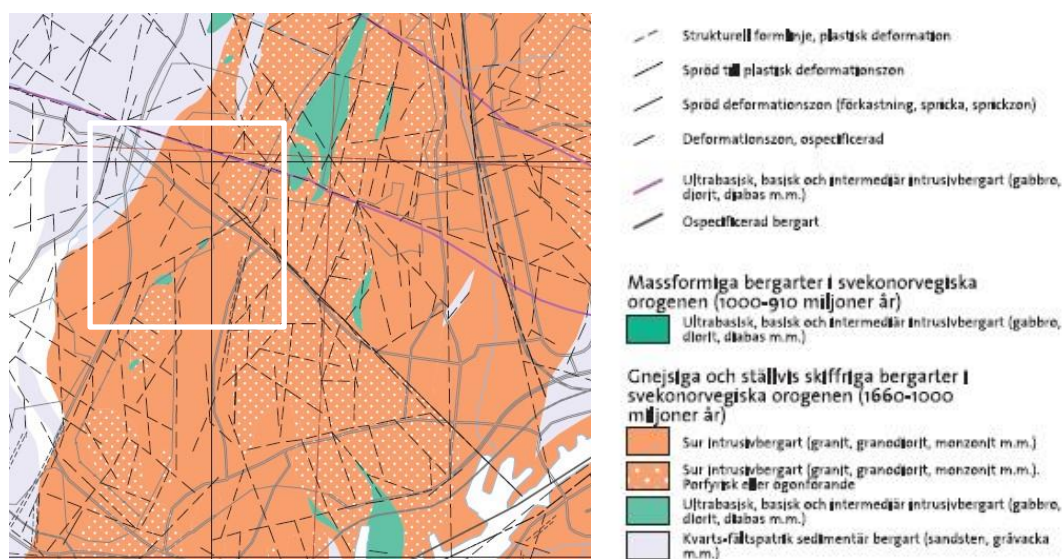
Bergmassan vid undersökningsområdet består av frisk, ovittrad storblockig granodiorit med branta sprickgrupper, se figur 1 utdrag ur SGU:s berggrundkarta över Skra Bro. Sprickorna är orienterade i 290°(120°)/80°(90°) och 90°/85°. Utöver dessa sprickor förekommer sprickor med slumpartad orientering.

Figur 1 Utdrag ur SGU:s berggrundkarta över Skra Bro. Vit rektangel visar DP området.
