## Helgered 32:1

Tekniskt PM Geoteknik för detaljplan

2019-11-06

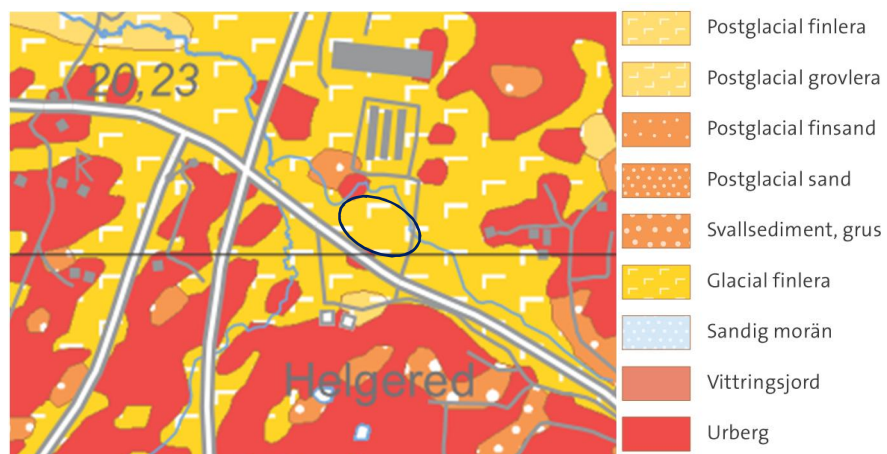
Enligt SGU:s jordartskarta består marken överst av glacial finlera med angränsande ytligt berg, bild 12. Jorddjupen uppskattas vara från endast några meter i nordväst och upptill över 10-20 m i öster, bild 13 och bild 14. SGU:s kartor stämmer relativt bra med de äldre borrhningarna som redovisas på planskiss i bilaga 1 och som beskrivs i Bo Alte AB:s undersökning, se urklipp i bild 14.

Bild 12. SGU:s jordartskarta, aktuellt område är inringat.

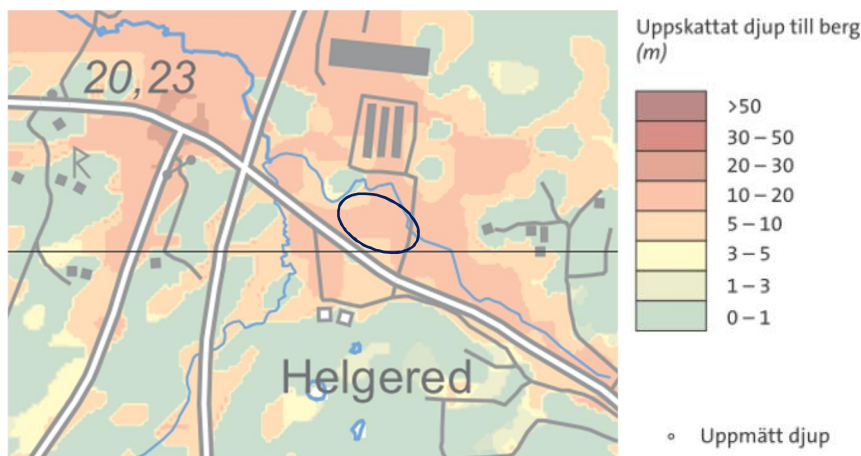
Bild 13. SGU:s jordmaktighetskarta som visar generella jorddjup mellan 5 och 20 m.

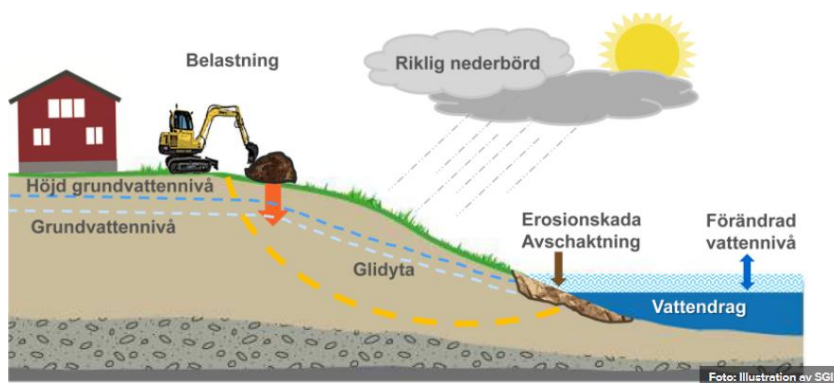
Stabilitetsförhållandena är tillfredsställande på avståndet där aktuell fastighet ligger. Ny anläggnings nivåsättning skall dock till viss del anpassas till närbelägna bäcken/diket så att inte stabiliteten försämras till följd av utlagd fyllning nära släntrönn. Det begränsade jorddjupet innebär dock att glidytor (se bild 17, gul streckad linje) inte bedöms nå fram till fastighetsgränsen. Laster får inte påföras utanför fastigheten mot diket till.

Bild 15. Illustration av SGI som visar olika faktorer som påverkar en slänts skredbenägenhet. Glidyten är symboliserad med gul streckad linje.

För en nyexploatering krävs dock att minst detaljerad utredning ska utföras och risken för kvicklera i området har inte kunnat uteslutas, vilket medför att det finns en risk för bakåtgripande skred med en lutning av 1:10. Om det finns kvicklera i området är stabiliteten ej tillfredställande. Därför föreslås mer geotekniska undersökningar.

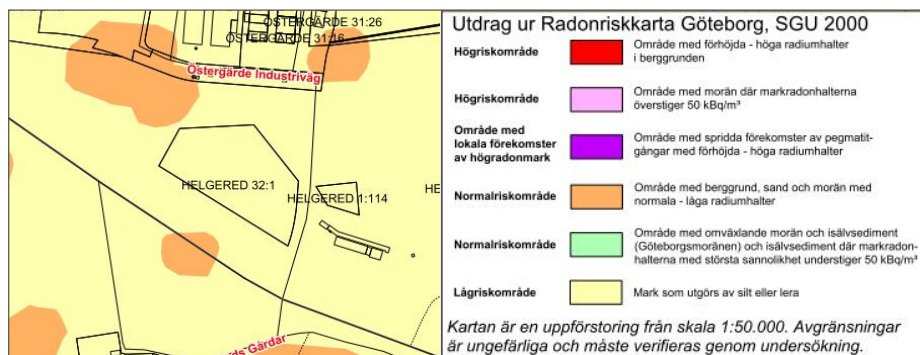
SGU:s radonriskkarta 2000 (bild 16) visar att det är ett lågriskområde, vilket betyder att området huvudsakligen består av lågradonmark (normalradonmark kan förekomma). Lågriskområde är en grov klassificering i planskede och grundar sig på att jordlagret består av lera/silt.

*Bild 16. SGU:s radonriskkarta 2000 är en grov klassificering i planskede. Kartan visar att aktuellt område huvudsakligen är ett lågriskområde.*

Om marken utgörs av minst 2 m mäktig, ej uttorkad, lera eller silt blir således klassificeringen lågradonmark (på grund av dessa jordarters täthet). Dock rekommenderar Boverket sedan 2013 ("Åtgärder mot radon") att byggnader även på lågradonmark byggs radonskyddande (samma som för normalradonmark). Detta gäller för att klara gränsvärdet på 200 Bq/m<sup>3</sup> (årsmedelvärde) i färdigställd byggnad.

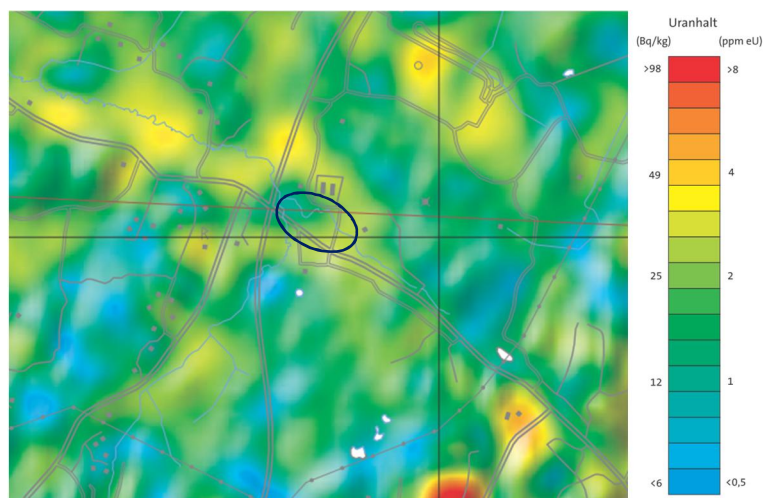
SGUs geofysiska urankarta (flygmätning) ger en generell bild av uranhaltens fördelning i jord och berg (bild 17). I uranets sönderfallskedja återfinns radium som i sin tur sönderfaller till radon. Bilden ger en indikation på radongashaltens variation i området. Bilden styrker klassificeringen lågriskområde där jordlagret består av lera/silt.

Bild 17. Geofysisk urankarta, aktuellt område är inringat ([www.sgu.se](http://www.sgu.se)).
