# PM Berg- och geoteknik

**Detaljplan för BmSS vid Södra Fiskebäcksvägen**

2024-11-20

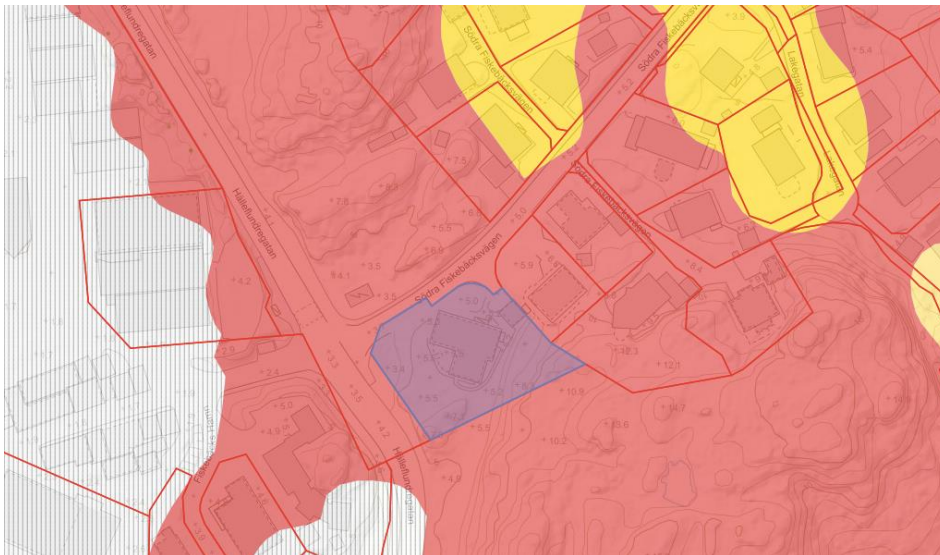
Enligt jordartskartan (figur 6) utgörs planområdet av berg i dagen eller ett tunt jordtäckte ovan berg. Det begränsade jorddjupet bekräftas av såväl jorddjupskartan som platsbesöket.

*Figur 6. Jordartskartan beskriver översiktligt rådande markförhållanden som berg i dagen alternativt ett tunt jordtäckte ovan berg.*

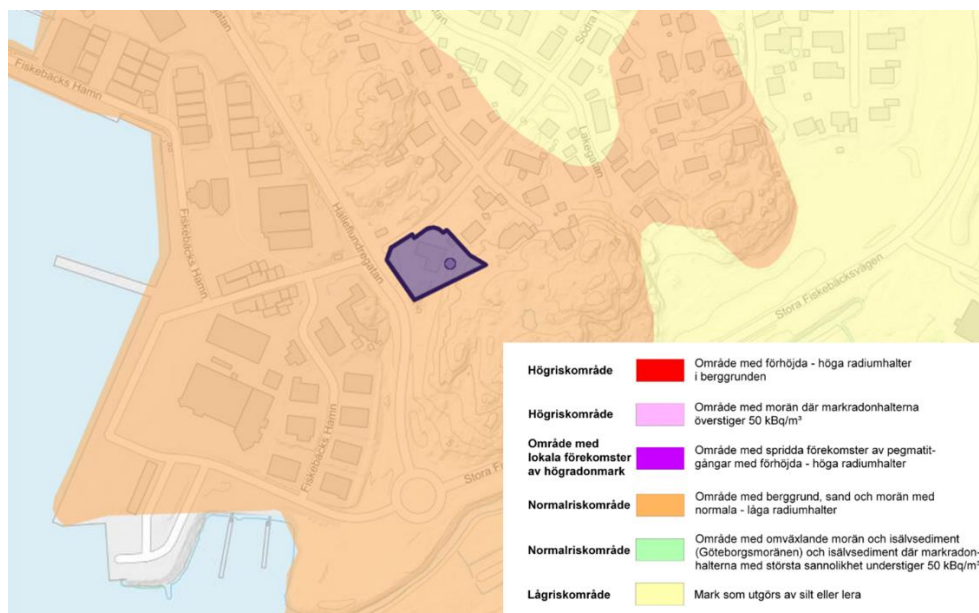
Enligt SGU:s radonriskkarta för markvärden av radon klassas marken som normalriskområde (figur 14).

Figur 14. Radonriskkart för markvärden av radon. Källa: SGU

För både låg- och normalradonmark är rekommendationen att bygga med radonskyddande åtgärder.
