**Göteborgs Frihamns AB**

# Norra och Södra Frihamnspiren

## Bärighetsutredning

Datum: 2023-01-13

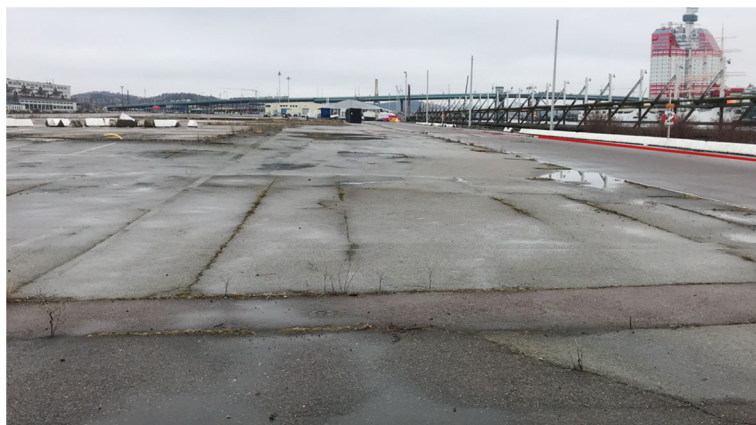
Under årens lopp har flertalet kajskjul rivits på pirarna. Vid Södra Frihamnspiren finns delar av grundläggningen och källarbjälklagen av Kajskjul 102 och 103, se Figur 11. Dessa är delvis övertäckta med asfalt, se Figur 12.

Figur 12 Asfalterad grundläggning och källarbjälklag.

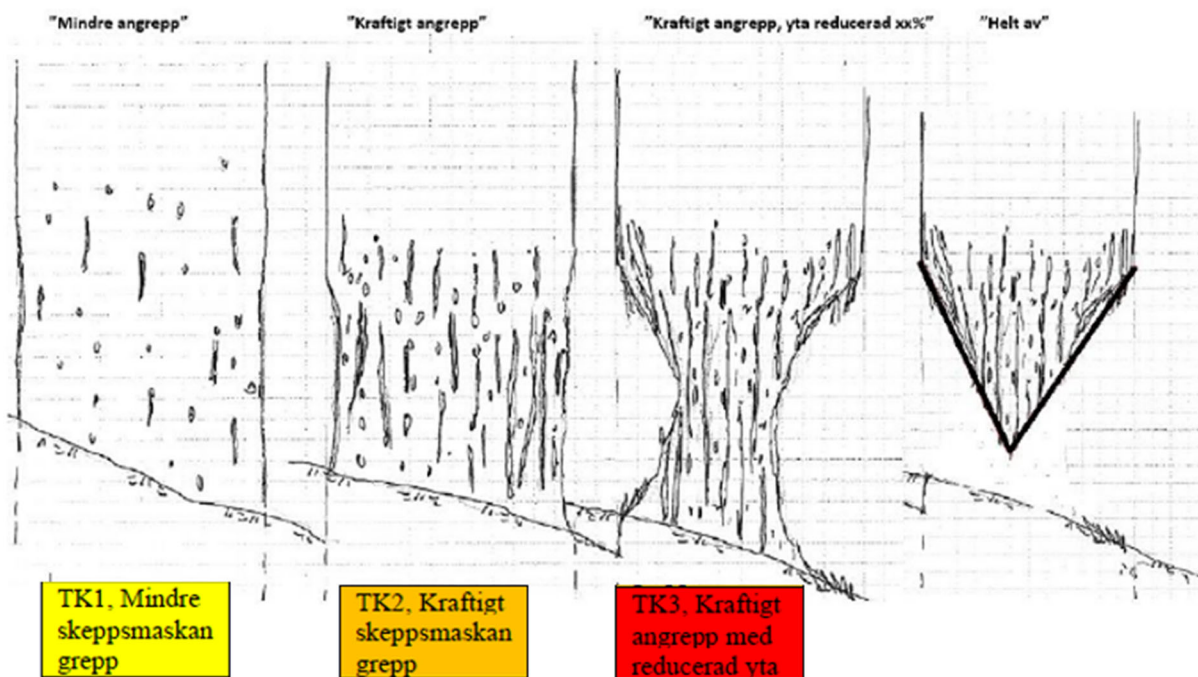
**Figur 14 MarConTekniks bedömning av skeppsmaskangrepp**

Avseende skeppsmasken kontrolleras pålarna genom att antingen räkna antal ingångshål på en påle om denna är i bra skick eller förlust av diameter om angreppet är stort. Dykarna bedömer skeppsmaskangreppet enligt Figur 14.

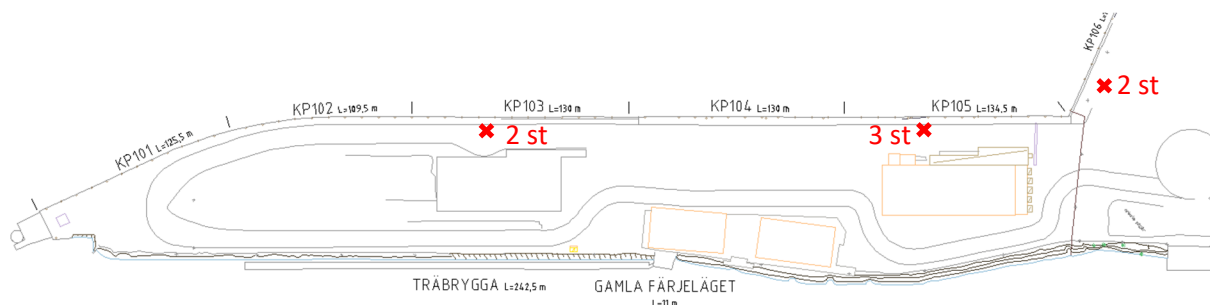
**Figur 31 Översikt provtagningsområden**

Utifrån inspektionsresultatet utfördes totalt 7 prover på pålarna, samtliga vid Södra Frihamnspiren, se Figur 31:

- 2st TK 1 vid LM 34, KP 106
- 2st TK 2 + 1st TK 1 vid LM 90, KP 105
- 2st TK 2 vid LM 350, KP 103

Samtliga pålar provtogs ca 0,5 m från botten, vilket är det mest skadade området på pålarna med avseende på skeppsmask.

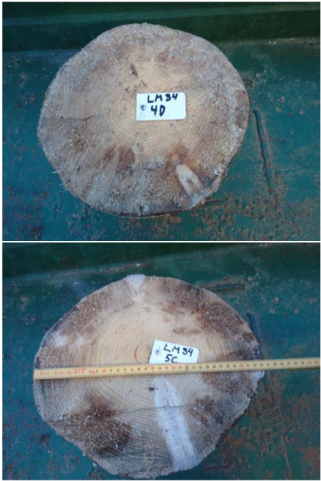
| Position | TK 1 Mindre skeppsmaskangrepp | TK 2, Kraftigt skeppsmaskangrepp |
|---|---|---|
| LM 34,<br>KP 106 | | |

Resultatet från bägge provtagningsstillfällen visar på kraftig variation på skadeomfattningen inuti pålarna. Se Tabell 1 och Tabell 2.

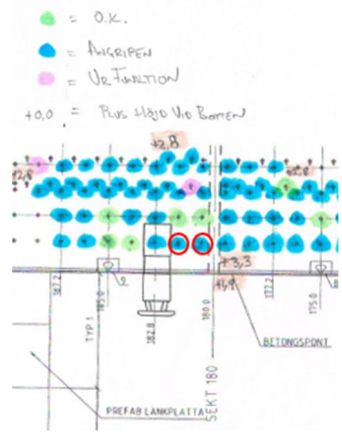
| Position | Prov 2* | Prov 3* | Översikt provtagna pålar |
|---|---|---|---|
| LM 180,<br>KP 107 | <p>5 m djup, "Angripen"<br/>Motsvarande TK 1 eller 2</p> | <p>6 m djup, "Angripen"<br/>Motsvarande TK 1 eller 2</p> | |

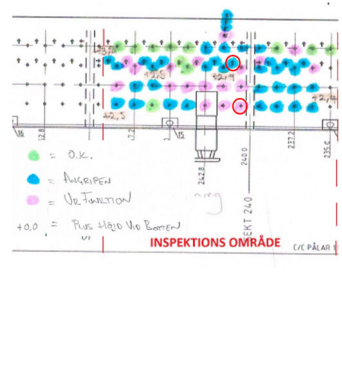
| Position | Prov 2* | Prov 3* | Översikt provtagna pålar |
|---|---|---|---|
| LM 240,<br>KP 108 | <p>7 m djup, "Ur funktion"<br/>Motsvarande TK 3</p> | <p>5 m djup, "Angripen"<br/>Motsvarande TK 1 eller 2</p> | |

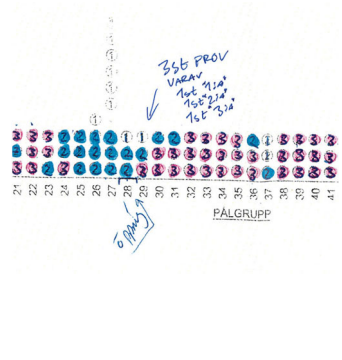
| Position | Prov 2* | Prov 3* | Översikt provtagna pålar |
|---|---|---|---|
| LM 421,<br>KP 109 | <p>7 m djup, "Ur funktion"<br/>Motsvarande TK 3</p> | <p>5 m djup, "Angripen"<br/>Motsvarande TK 1 eller 2</p> | |
