**FRIHAMNEN**  
Objekt nr A071104

**RAPPORT / UTLÅTANDE**

avseende kajer inom

**Frihamnen**

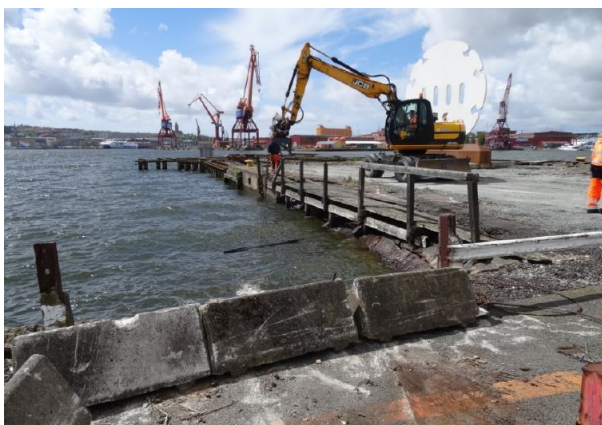
Längst ut på södra Frihamnspiren pågick en rivning vid inspektionstillfället 2015-06-04. Enligt rivningsentreprenören skulle hela konstruktionen rivas.

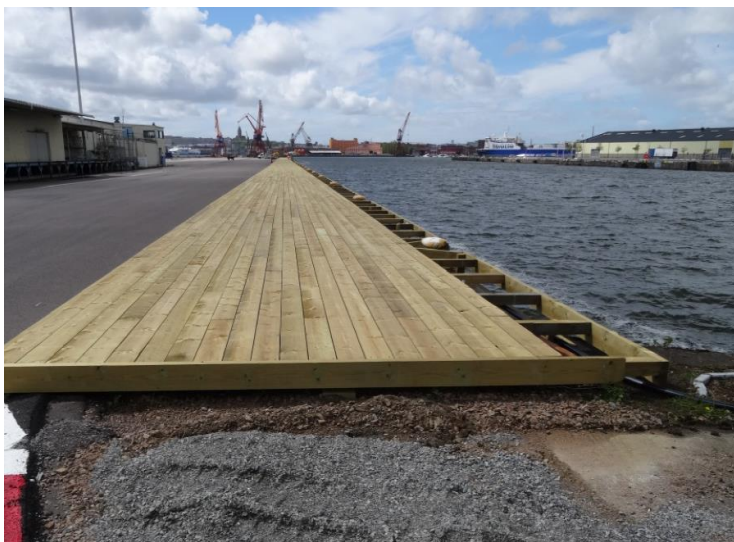
Foto: Nytt trädäck

Vid inspektionstillfället, 2015-05-11, pågick arbetet på kajplats 101-105. Kajdäcket kläddes in med ett trädäck, se foto ovan, längs hela konstruktionens längd.

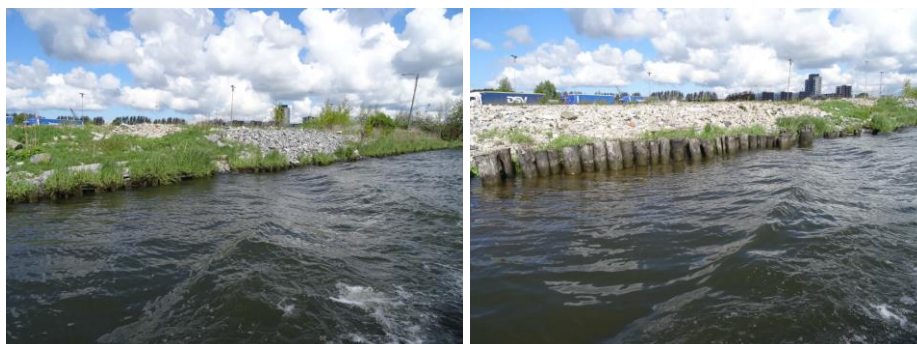
Foto: Strandlinjen kajplats 114-115

Strandlinjen mellan kajplats 114 till 116 består av ett träpålverk i strandlinjen med bakomliggande massor, se foto, samt ett par mindre träbryggor som inte används och som är i varierande skick. Här skulle en kajplats 115 kunna byggas men idag är det bara en slänt.

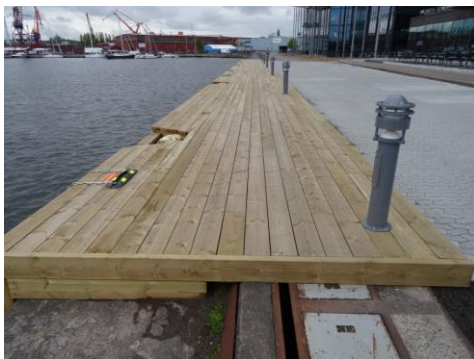
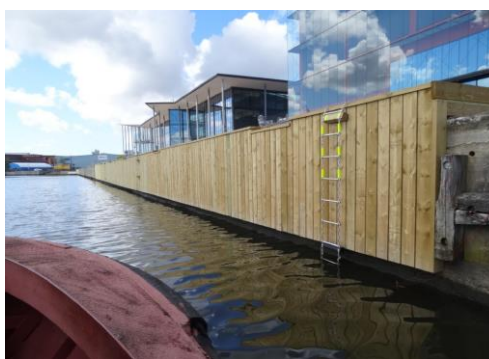
Foto: Inklädnad av kajplats 119 och 120

Kajplats 119-123 består av en pålad betongkonstruktion med underliggande öppen slänt grundlagd på träpålar. Kajplats 119 och 120 är inklädda med ett trädäck.

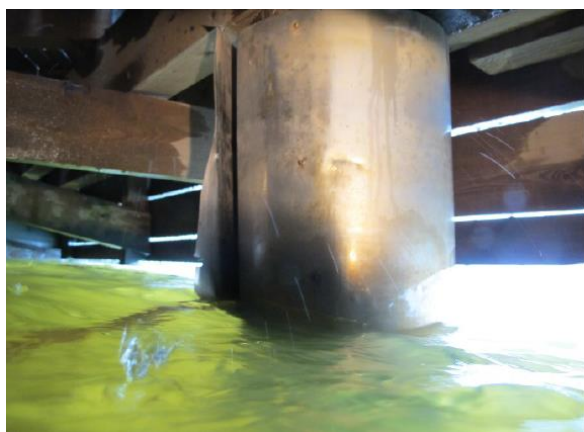
Vid 400 m noteras en 0,6 m lång lodrät spricka i rörelsefogen med en vidd om 10 mm.

Under bakbalken, från 225 m och söderut, har en generell glipa under balken mellan 0,1-0,4 m noterats. Det generella insticket (kontrollerat med tumstock) ligger på 0,6 m där man känt något stumt. Vid 325 m når dykinspektören så långt att man känner en slät yta som morakniven fastnar i vilket skulle kunna tyda på att det sitter en träspont under balken.
