# Smyrnakyrkan i Frihamnen, stabilitetskontroll

## PM Geoteknik

Uppdragsnr: 107 28 53    Version: 2    Datum: 2021-03-10

# Göteborg, Norra Frihamnspiren

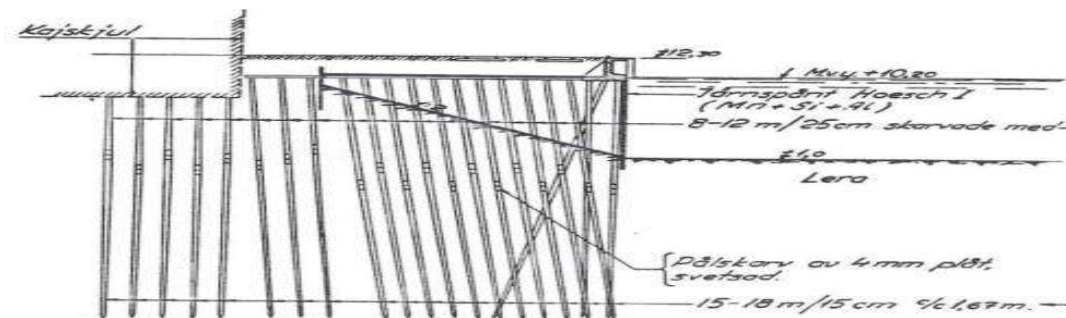
Kajsektion med kajskjul synligt (slänt är här 1:2)

På översta kajsektionen med kajskjul stämmer inte lutningen på träpålarna, dimensionen på frontbalken och släntlutningen. Detta stämmer bättre med den nedre sektionen kaj 108-110. Detta gemfört med sonarprofiler.

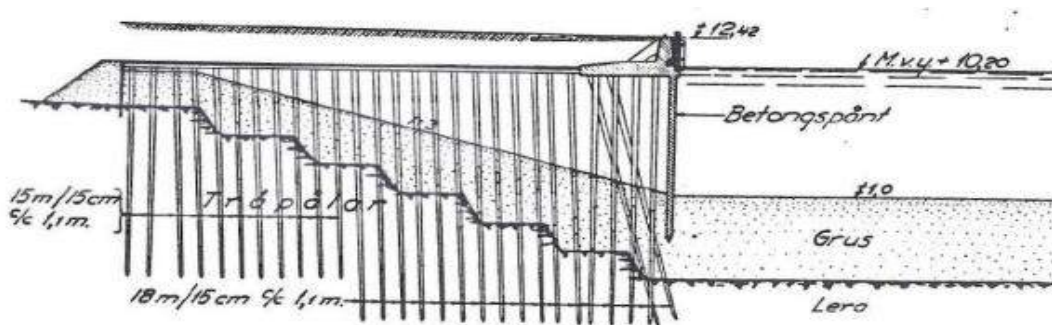
Kaj 108-110 (lutning är här 1:3)

Kaj 107 är delvis ombyggd lika kaj 108-110 enligt bild nedan.

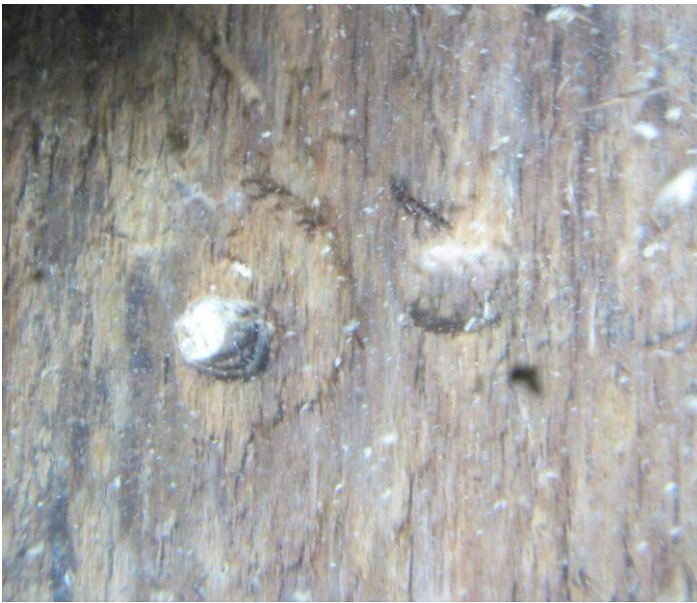
Pålarnas diameter varierade mellan 25 – 30 cm på de vi kontrollerade. C/C mellan pålarna varierade mellan 95 – 115 cm. Vi fann spår av skeppsmask längre ner på pålarna. Normalt brukar vi finna att skeppsmaskangreppen börjar på ett vattendjup av ca: 4 – 5 m där saltvattnet börjar. Så var det även här. Vi fann en del ingångs hål från skeppsmask på pålarna som står närmre betongsponten där det är djupare. Vi observerade även ytliga spår av mask högre upp som vi tror uppkommit före produktionen, "landkryp". Vi provade träts kondition med instick av knivspets, och att allt trä verkar friskt några millimeter in.

*Ingångshål från skeppsmask*

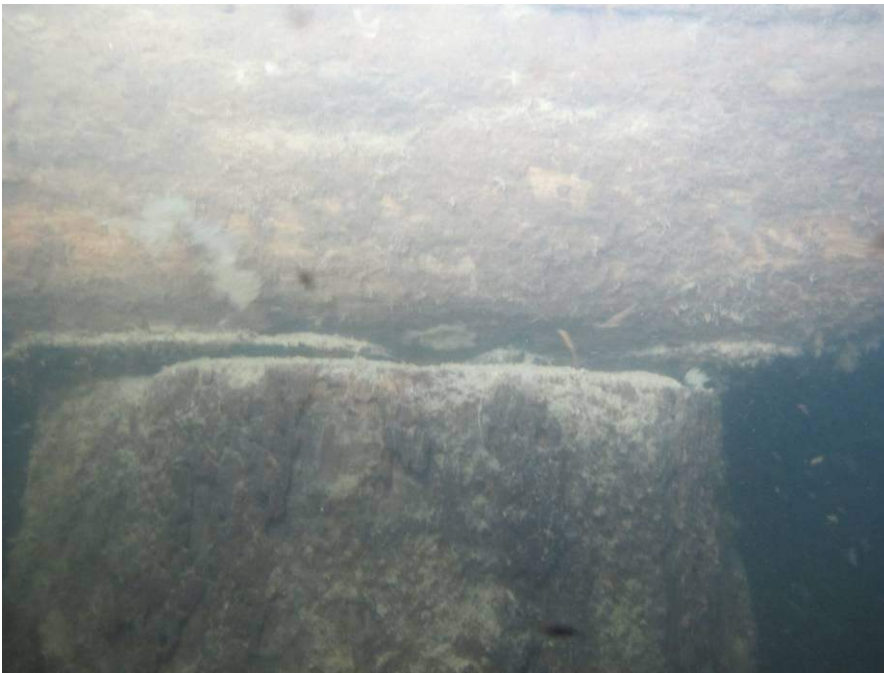
*Topp av träpåle med överliggande träbalk*

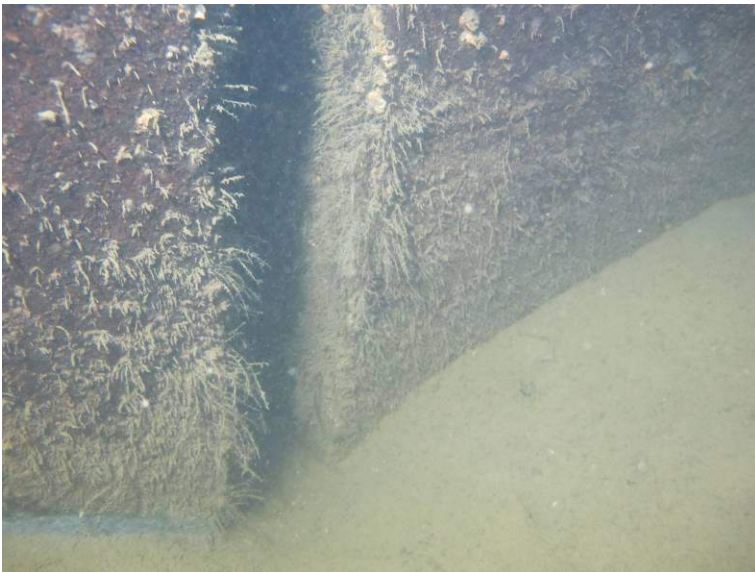
Vi tittade på betongsponten på både in och utsida vid provgropen. Vi fann att det sporadiskt är glipor i mellan sponten där massorna kan rinna ut. Botten utanför betongsponten är ett par meter djupare än innanför. Det var även någon skada på sponten i övergången till betongbalken ovanför. Vi mätte tjockleken på sponten till ca: 39 cm.

*Glipa mellan betongspont (not och fjäder delvis ihop)*

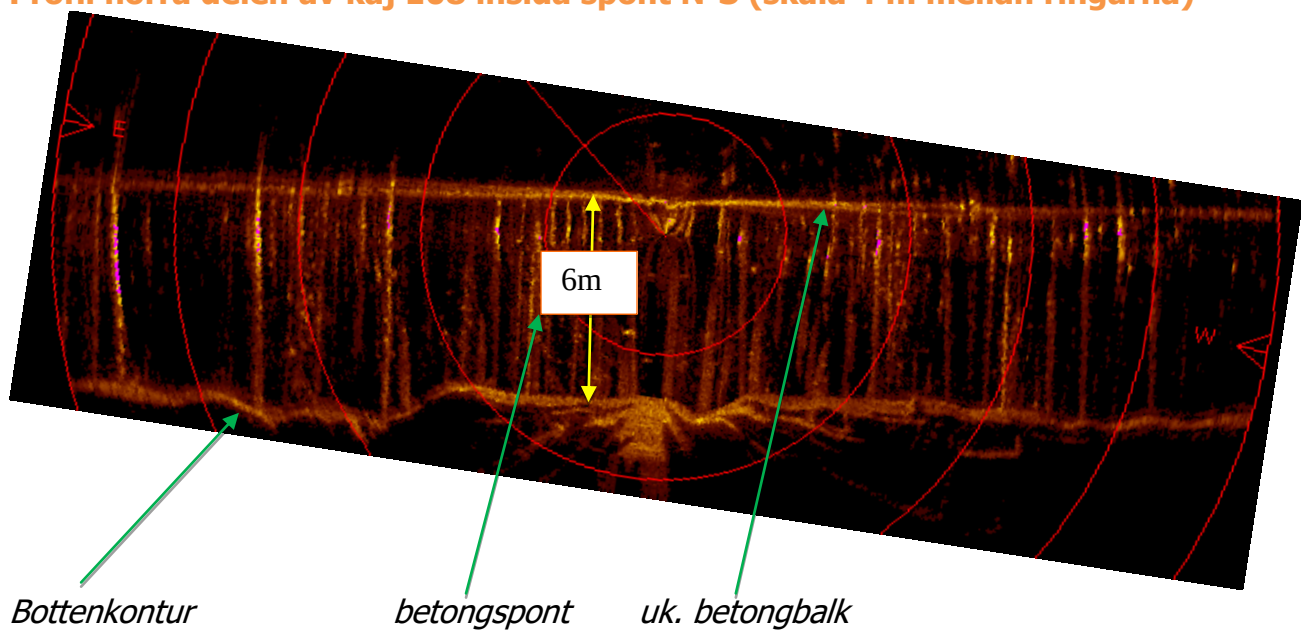
### Profil norra delen av kaj 108 insida spont N-S (skala 4 m mellan ringarna)

Bilden ovan visar att botten är något kuperad så som tidigare vid kaj 107.

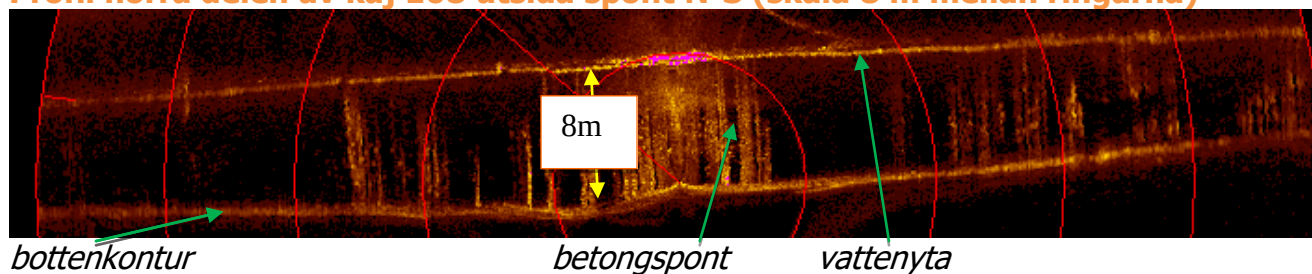
### Profil norra delen av kaj 108 utsida spont N-S (skala 8 m mellan ringarna)

Bilden visar en relativt slät botten längs utsidan av betongsponten med ett djup av ca: 8 m.

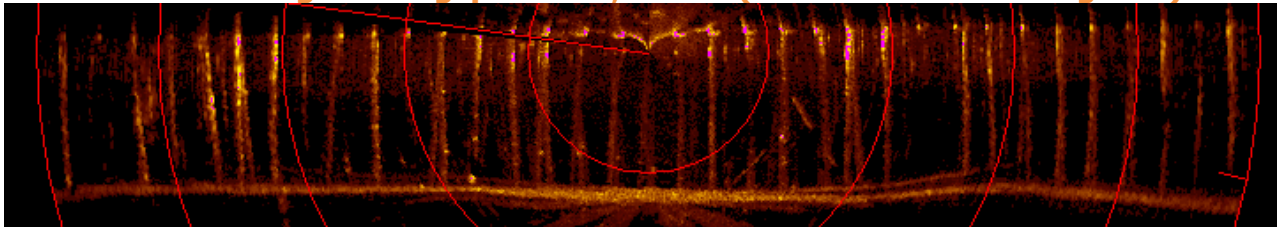
**Profil 1 m väst längs betongspont N-S, insida (skala 4 m mellan ringarna)**

Denna bild är tagen ca 1 m väst om betongsponten på denna bild syns inte att botten är kuperad allra närmast sponten men bilden nedan visar detta.

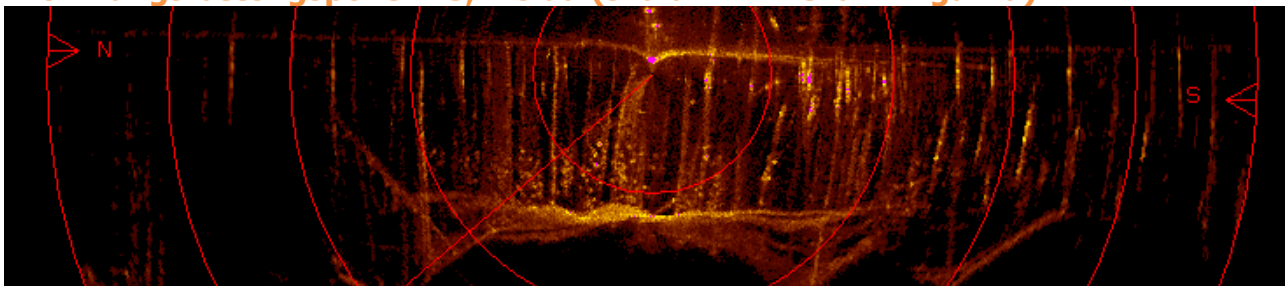
**Profil längs betongspont N-S, insida (skala 4 m mellan ringarna)**

Bild är tagen vid betongsponten på denna bild syns att botten är lite kuperad.

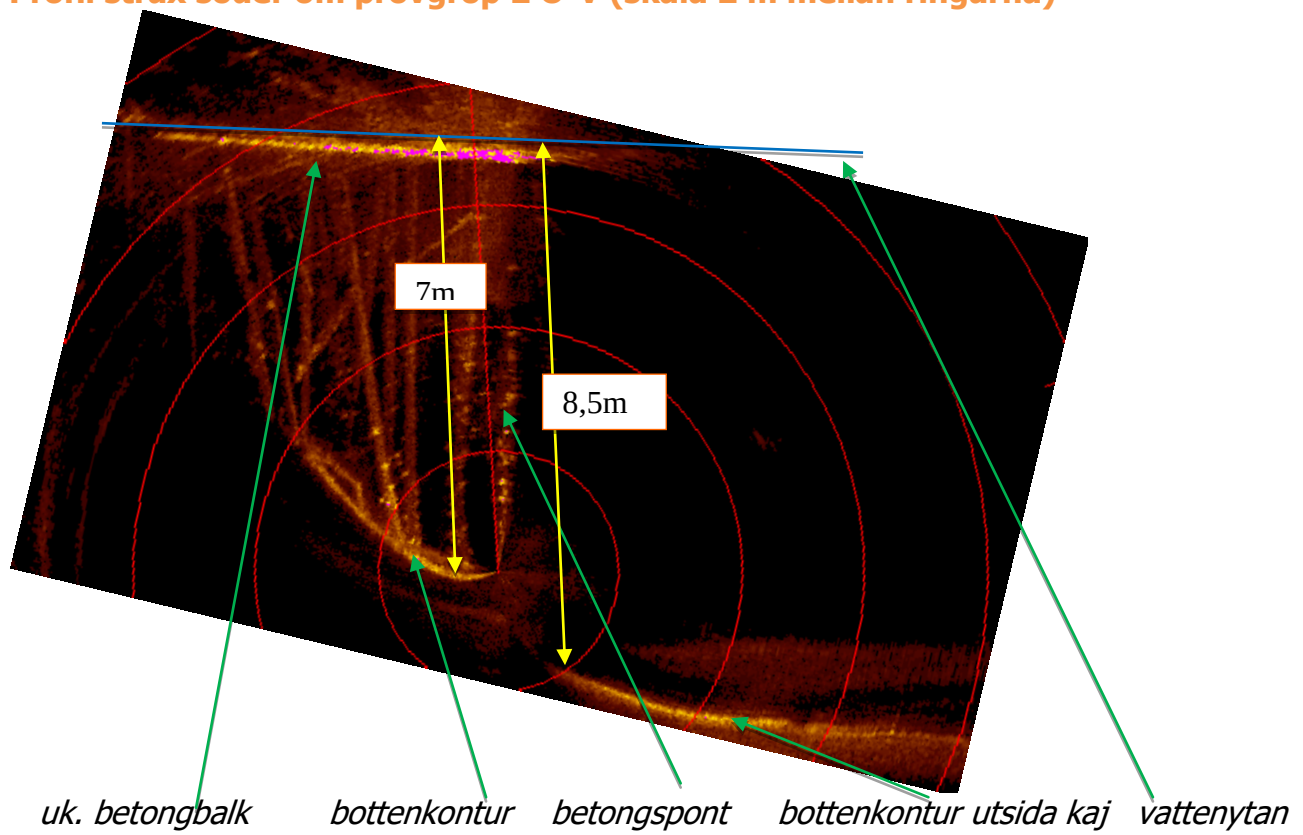
**Profil strax söder om provgrop 2 Ö-V (skala 2 m mellan ringarna)**

Vi lokaliserade ett tidigare upptaget hål i betongsponten vid botten strax söder om provgrop 2, norra delen av kaj 109. Hålet var för trångt för att vi skulle komma in. Men bilden nedan visar en kraftig slänt och på nästa sonar bild utanför kajen ser man en mindre höjning av botten

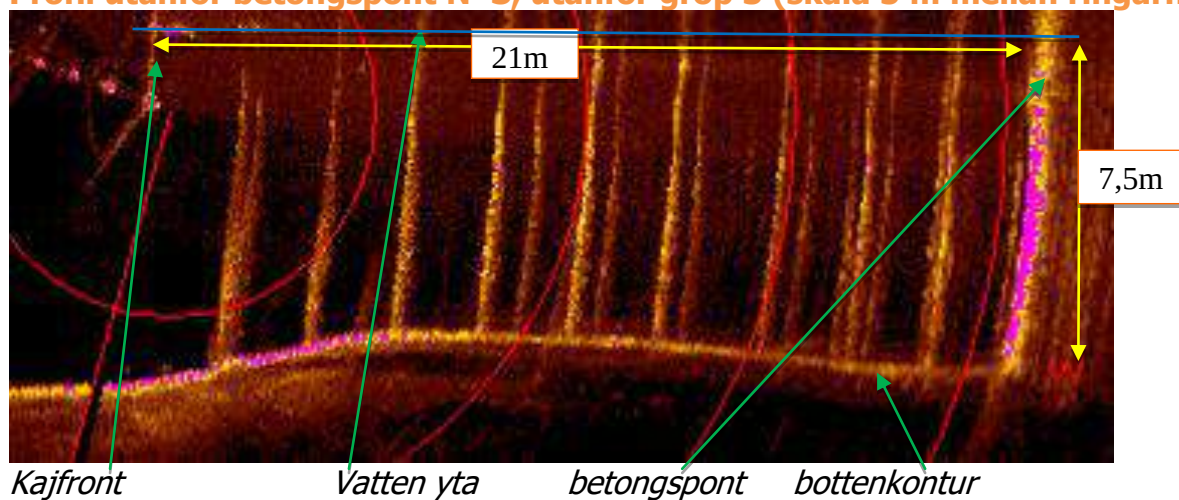
### Profil utanför betongspont N-S, utanför grop 3 (skala 5 m mellan ringarna)

Bilden ovan är ungefär i centrum på provgrop 3 tagen på usidan kaj 111. Botten är platt och djupet mot betongsponten är ca: 7,5 m.

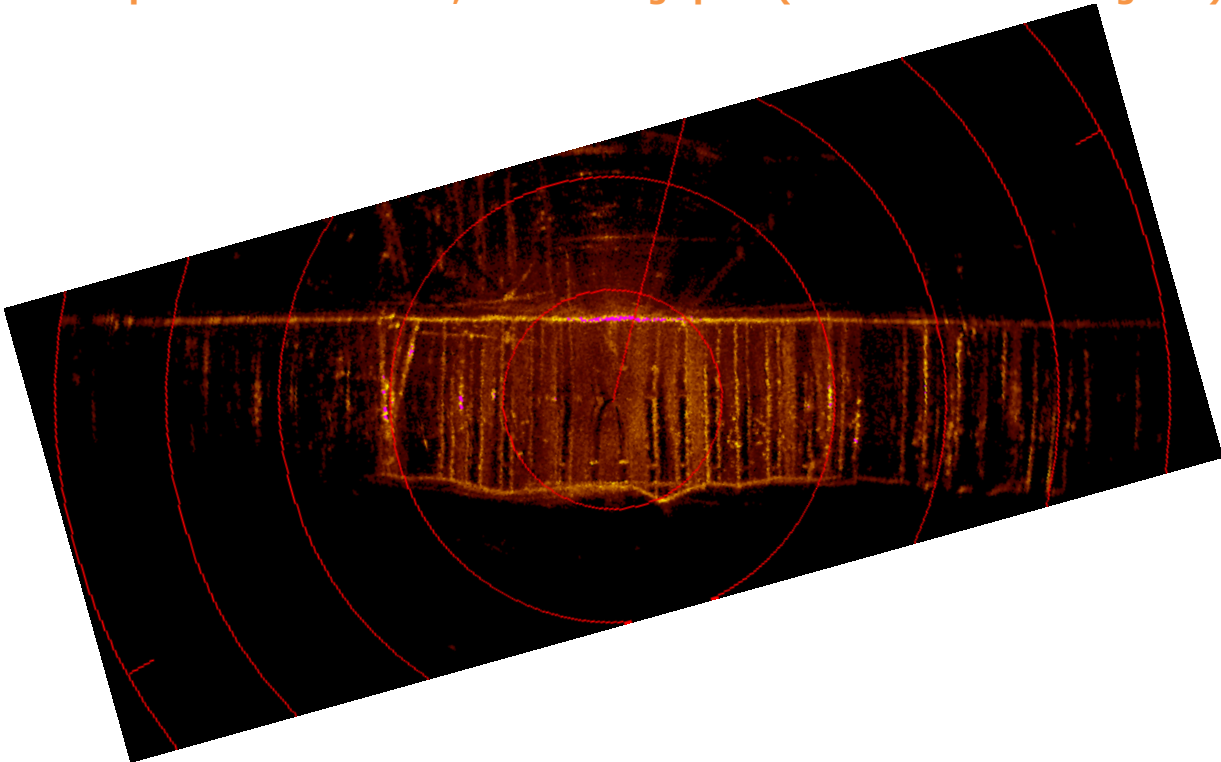
**Profil 6 pålar in åt väst N–S, nära betong spont (skala 4 m mellan ringarna)**

*Bilden visar att bottenkonturen längs betongsponten är kuperad*

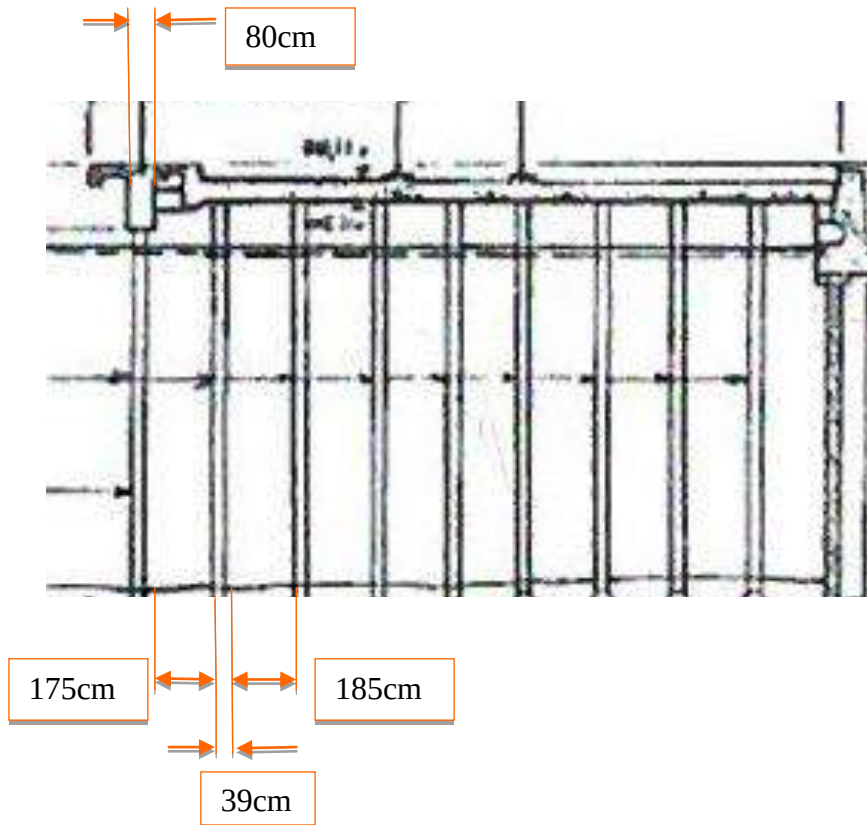
Pålarnas dimension verkar stämma med underlaget alltså 39 cm i diameter.  
 Avståndet mellan pålarna i öst – väst varierade något mellan de vi kontrollerade se bild ovan.  
 Avståndet i Nord – syd var ca: 5m (svår att mäta för dykaren).  
 Vi fann vittring på pålarna i skavlpzonen med ett djup upp till 2 cm.

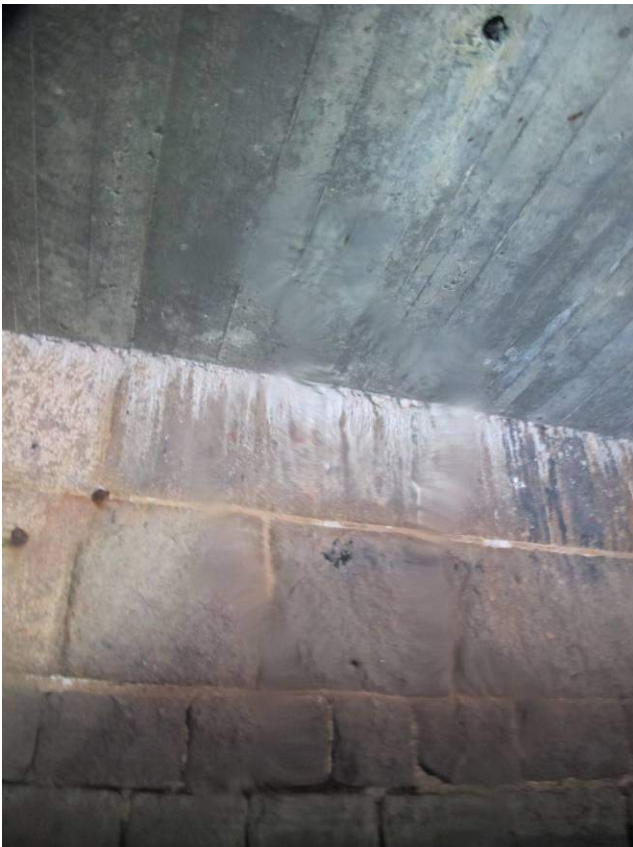
*Bakbalk sedd från utsidan. Utanför grop 3*

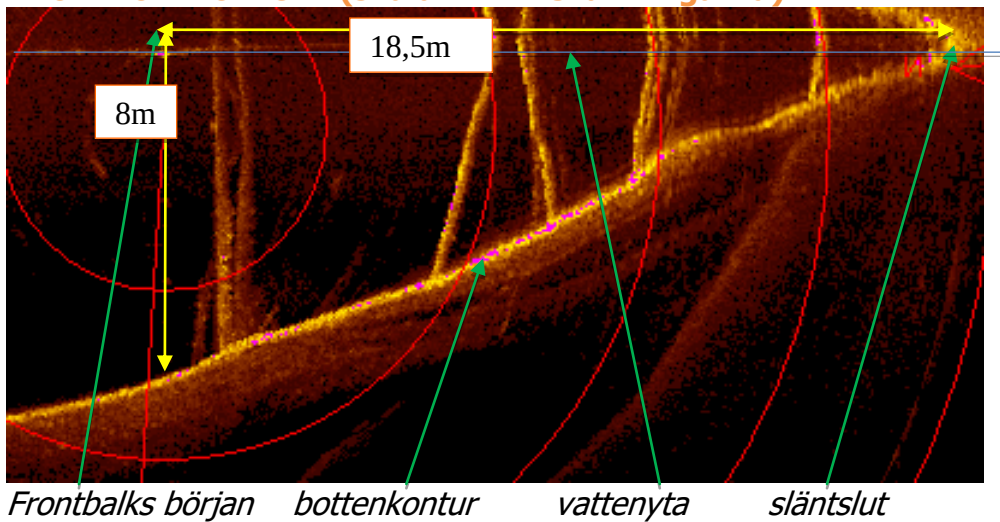
**Profil 10m norr Ö-V (skala 4 m mellan ringarna)**

Vattendjupet vid utsidan frontbalk är ca: 8 m och lutar uppåt mot öst till 0 m (ca. 18,5 m öst om utsidan frontbalk).

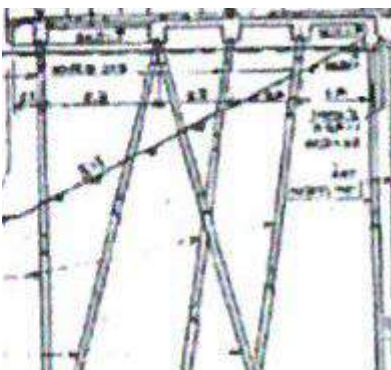
*Kaj 113*

Vi verifierade dimensioner på kajen som anges i dykinspektion utförd av företaget "Under ytan" 2016-06-03. Dimensioner och status verkar stämma med underlaget.

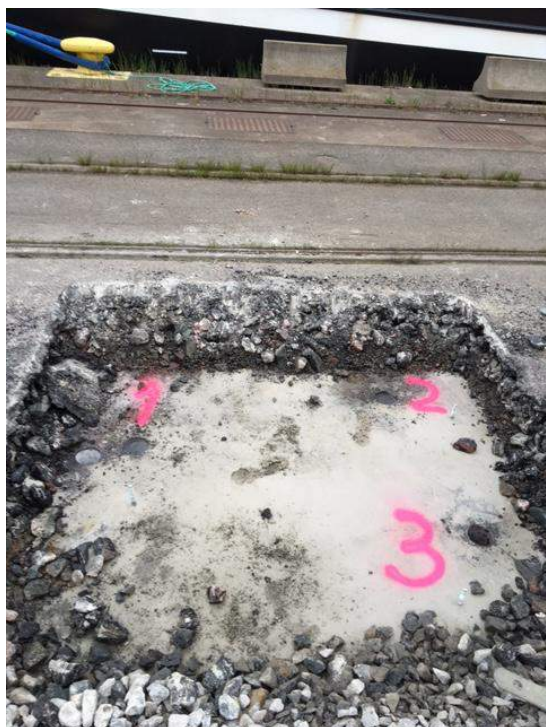
Vi tog 3 kärnprover i betongplattan ovanifrån. Vi tog även ett provhål rakt igenom plattan för att kunna se tjockleken. Tjockleken var 32 cm.

*Bild visar provpositioner*

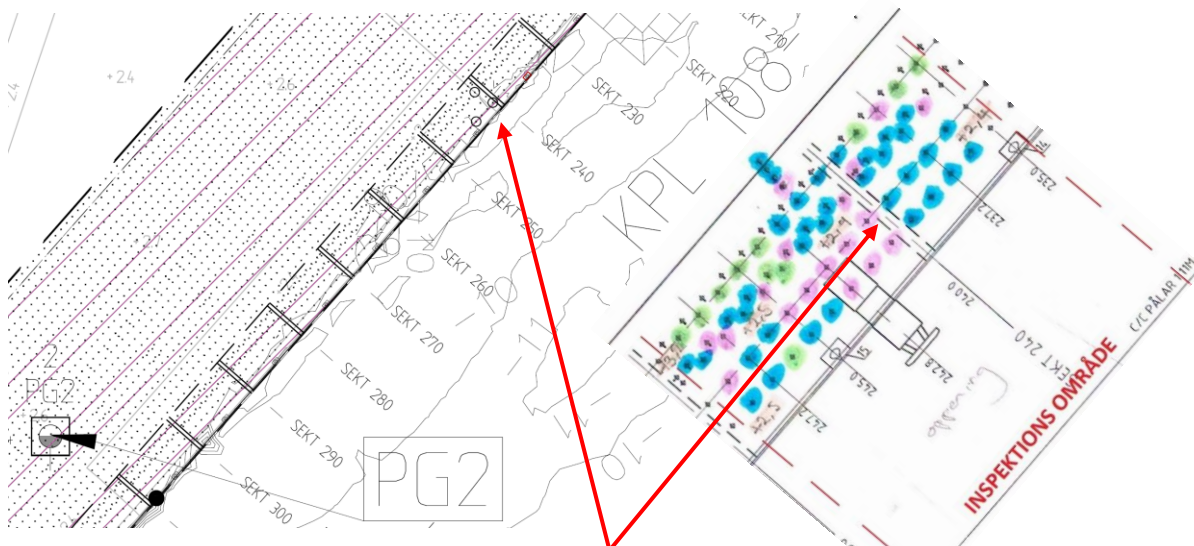
**Kajplats 108 sektion 240-250**

Inspekterande dykare 2000 och 2008 har varit densamme och därmed har resultat varit jämförbart. Av de inspekterade pålarna har antalet skadade och överksamma ökat från 47% år 2000 till 62% 2008 orsakade av skeppsmask. Slutsats från utredning 2008 är om skadeutveckling extrapoleras är alla inspekterade pålar överksamma år 2020. Resultat från inspektion och utredning, som utfördes 2012, visar på en snabbare skadeutveckling än så. Se figur 8 och 9.

*Figur 9: Kajplats 108: Resultat från särskild inspektion / provtagning utförd 2012*

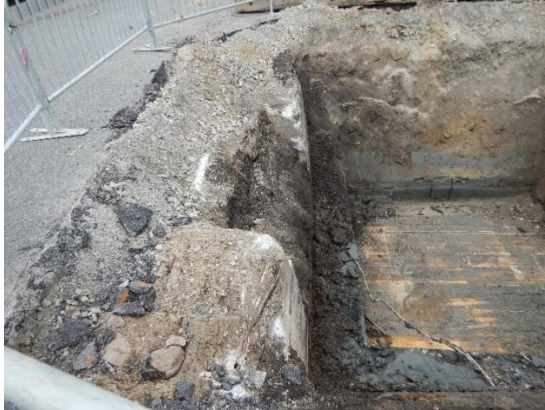
Foto 13, provgropens sydvästa hörn, betongfundament från gamla konstruktioner

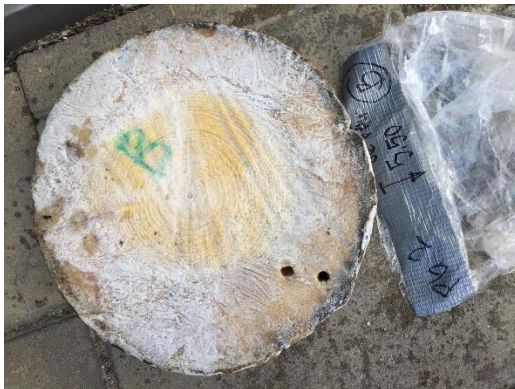
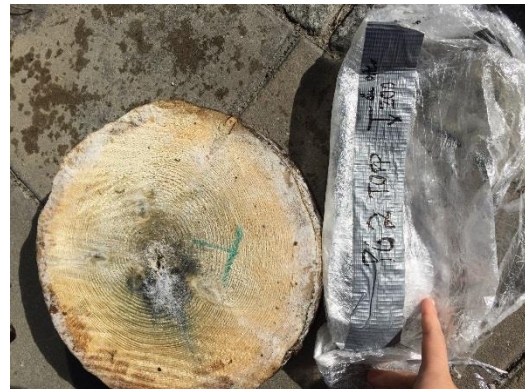
Foto 14 och 15, nerfrysta sågade trissor från påle PG2 B och PG2 T

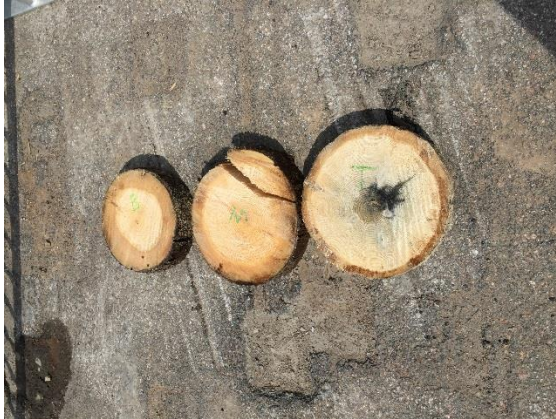
Foto 18, sågade trissor påle PG 3

Sammanfattningsvis mår virket från träpålar och rustbädd, som plockats upp ur provgroparna, bra med få skador på grund av röta och endast på bottentrissan några angreppshål från skeppsmask. Angrepp ökar ju längre ut mot kajen man kommer.

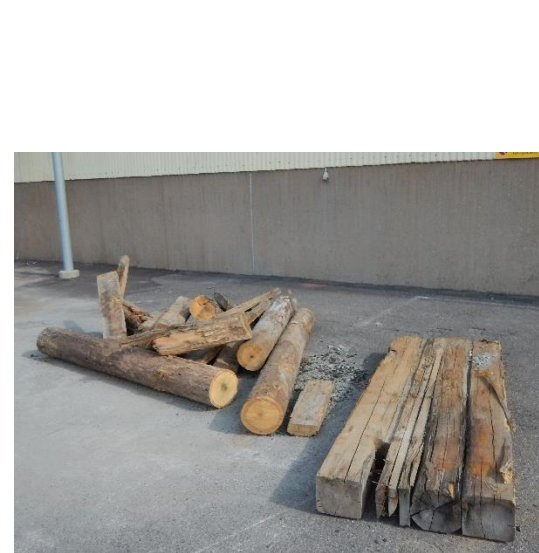
Foto 21, pålar och rustbädd

Pålarna var sammanbundna med okbalkar med hjälp av en träkil/rundstav och spik. Mellan balk och påle en tunn träbricka av ek.

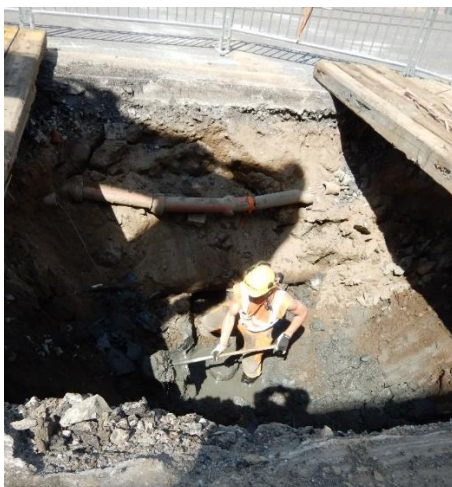
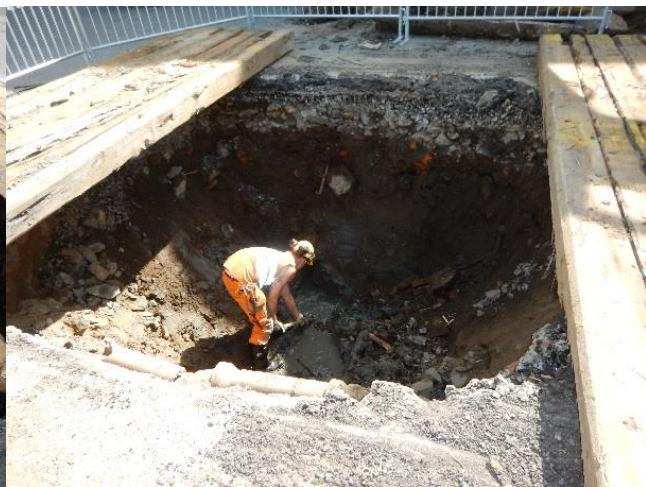
Foto 27 och 28, handschakt runt påle för dragprov. Ledning i schakt var ej i funktion

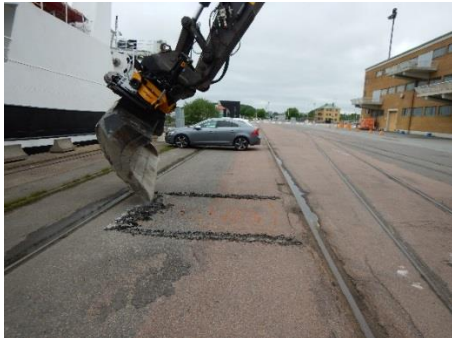
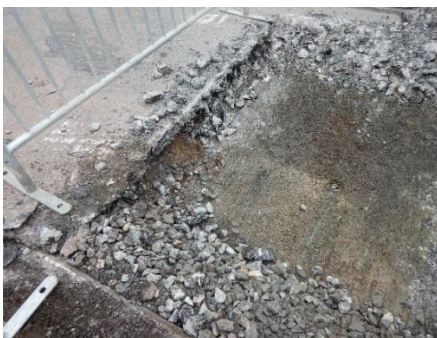
Foto 31 och 32, provgrop PG 4B

Följande utfördes för att verifiera förhållandena för betongkaj (PG 4B)

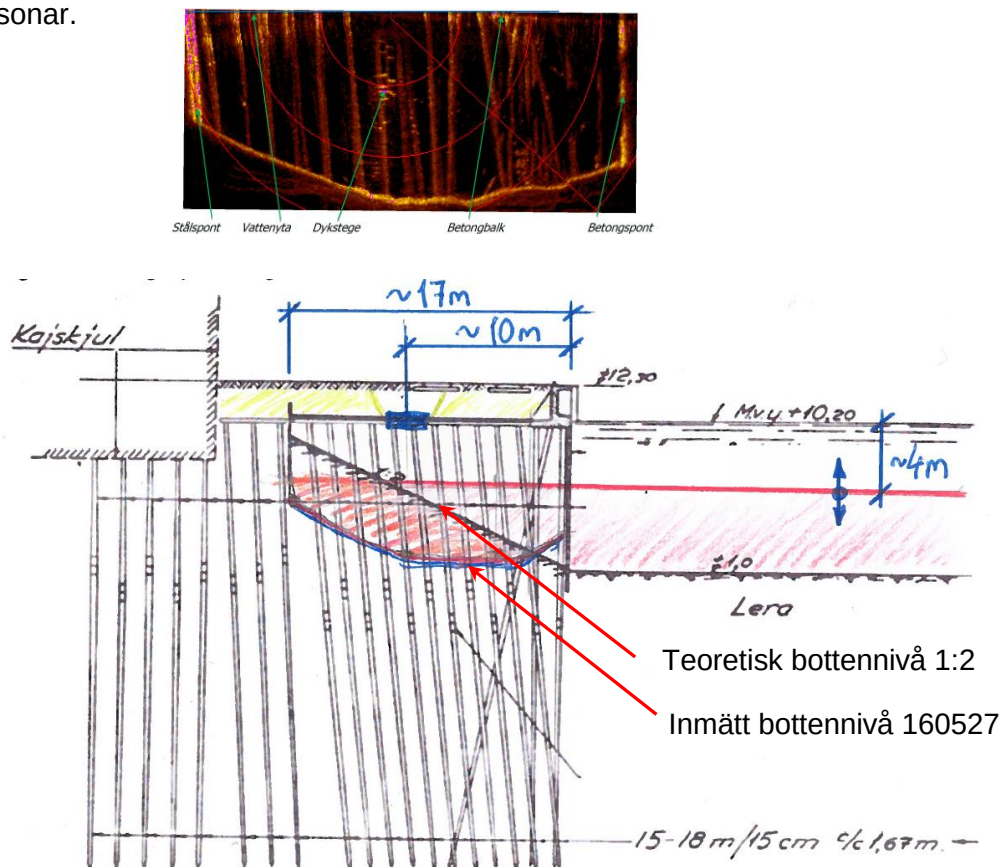
Figur 10, PG 1, läge centrum provgrop och saltvattennivå. Sonarbild inmätt bottennivå.

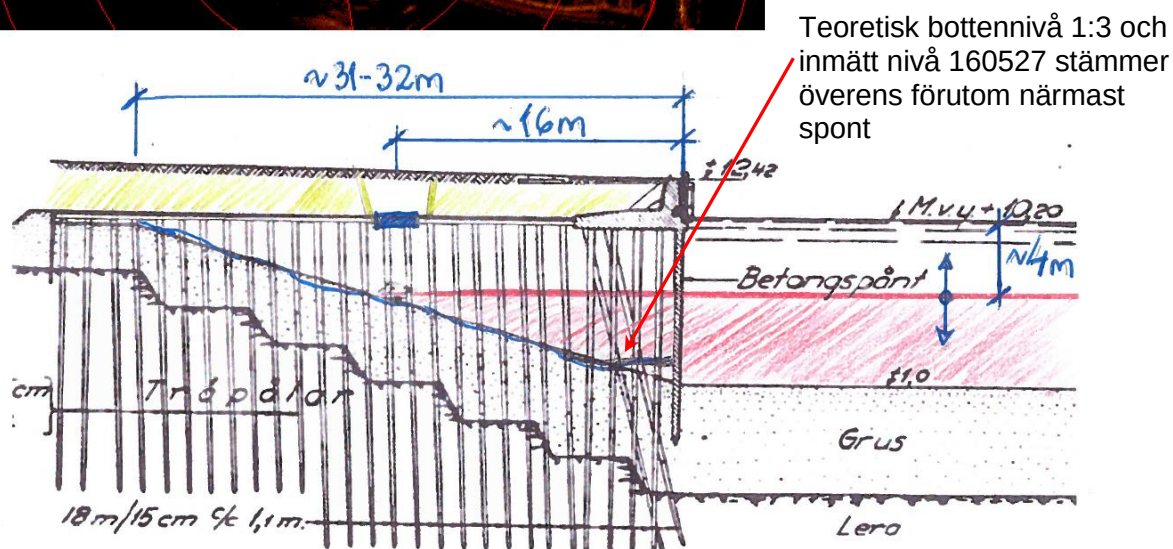
Figur 11, PG 2, läge centrum provgrop och saltvattennivå. Sonarbild inmätt bottennivå.

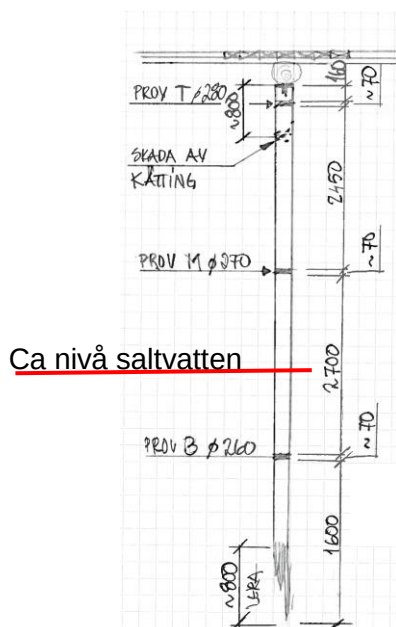
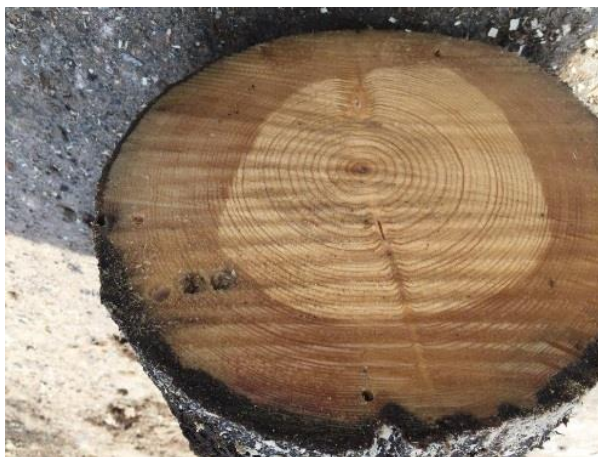
Figur 12, uppdragen påle provgrop PG3, foto prov B (botten), angrepp skeppsmask

Träpålarna i provgroparna var i gott skick med endast lite angrepp av skeppsmask. Enligt dykrapport så ökade angreppen längre ut mot kajkant/spont.

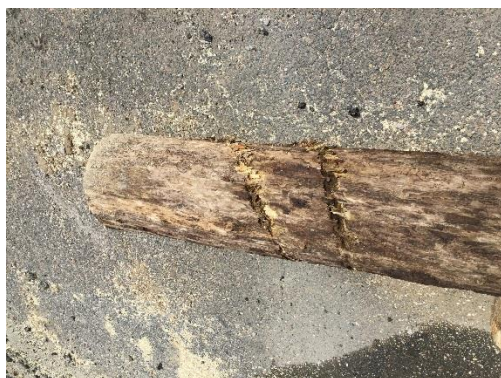
Foto 33, skador efter vajer

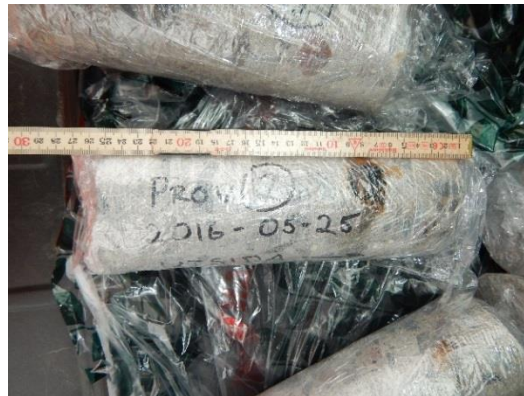
Foto 36, borrhävar betongpålar KP113

Uppmätta kloridhalter, enligt Rapid Chloride Test, i pålarna är klart över kloridtröskelvärdet för aktuell miljö. För kajdäcket finns inget som tyder på några problem av höga kloridhalter men från borrkärna i pålar finns rostfläckar vilket styrker att korrosion har initierats. Se bilaga RAP003\_Bil3. Skadeutvecklingen kan ha ett relativt snabbt förlopp.

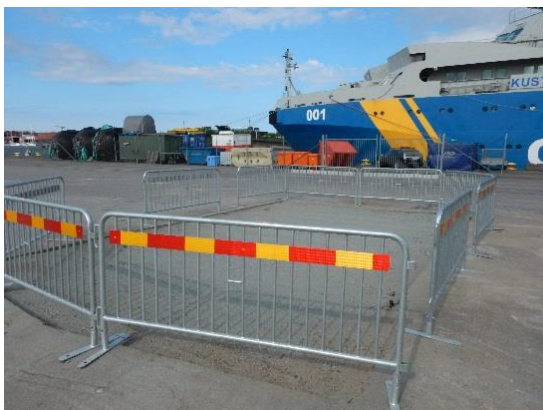
Schakt i Väst återställde provgroparna genom att lägga ner grävmaskinsmattor i två riktningar, återfylla med tidigare uppschaktat material och asfaltera ytan.

Foto 38, återställd yta efter utförande

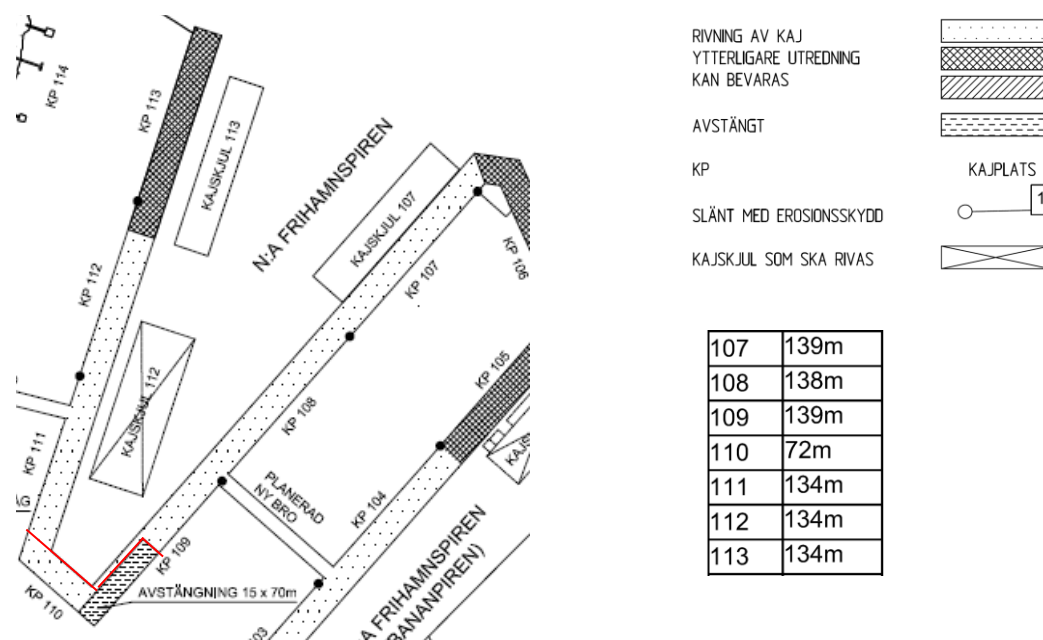
Figur 13, status bef kajplatser norra Frihamnen, 150825. Hela pirnocken avstängd. Se foto 39 och 40.

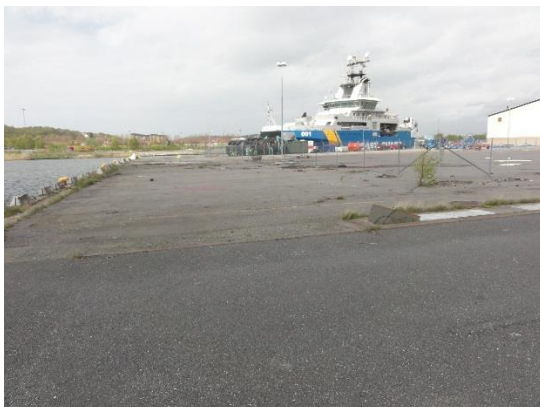
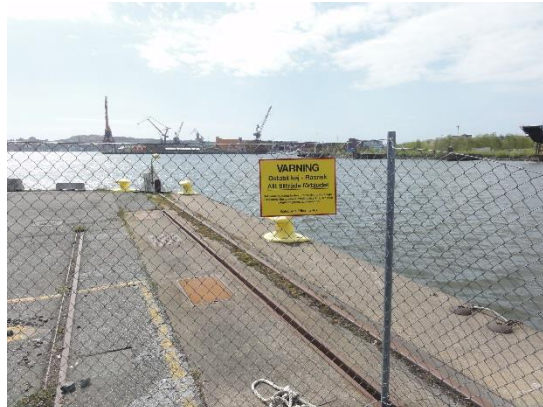
Denna bärighetsutredning krävde avstängning för all trafik och även personlast av kajplats 110 (pirnock) och kajplats 109 (70 m från pirnock).

Foto 39 och 40: Avstängd kajyta Kajplats 109 och 110.

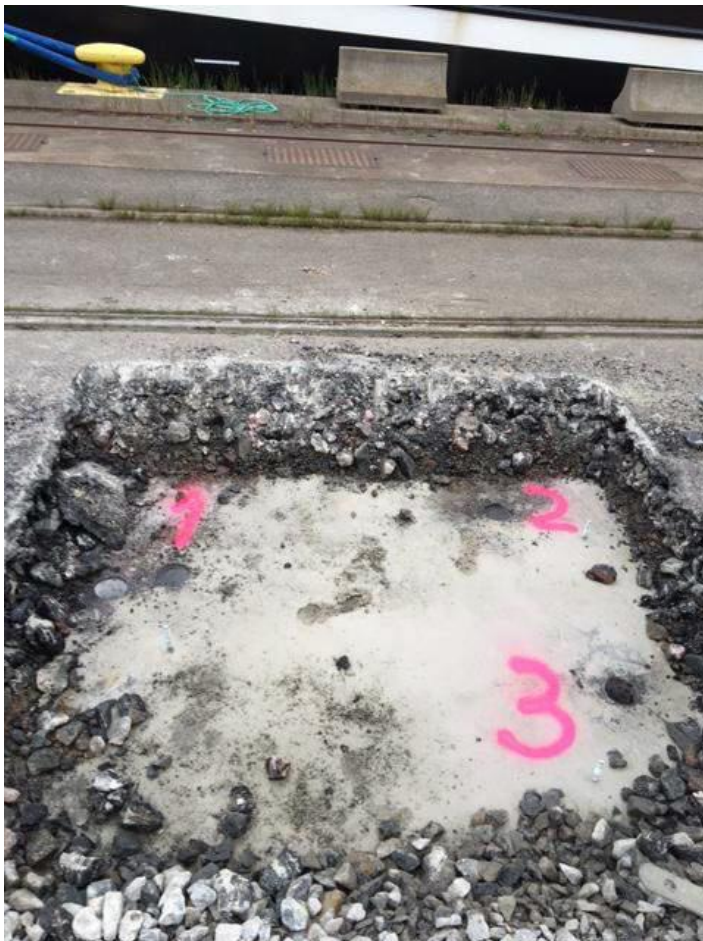
Läge för kärnor utborrade från överytan av kajdäcket visar i Foto 1 (där också märkning på respektive kärna finns angivet). Tjockleken på kajdäcket är ca 320 mm (uppmätt i ett provhål som borrats i däcket). Kärnorna från kajdäcket har borrats ut till sådana djup att det har varit möjligt att bestämma eventuell kloridinträngning från underytan.

*Foto 1. Läge för kärnor utborrade från kajdäcket.*

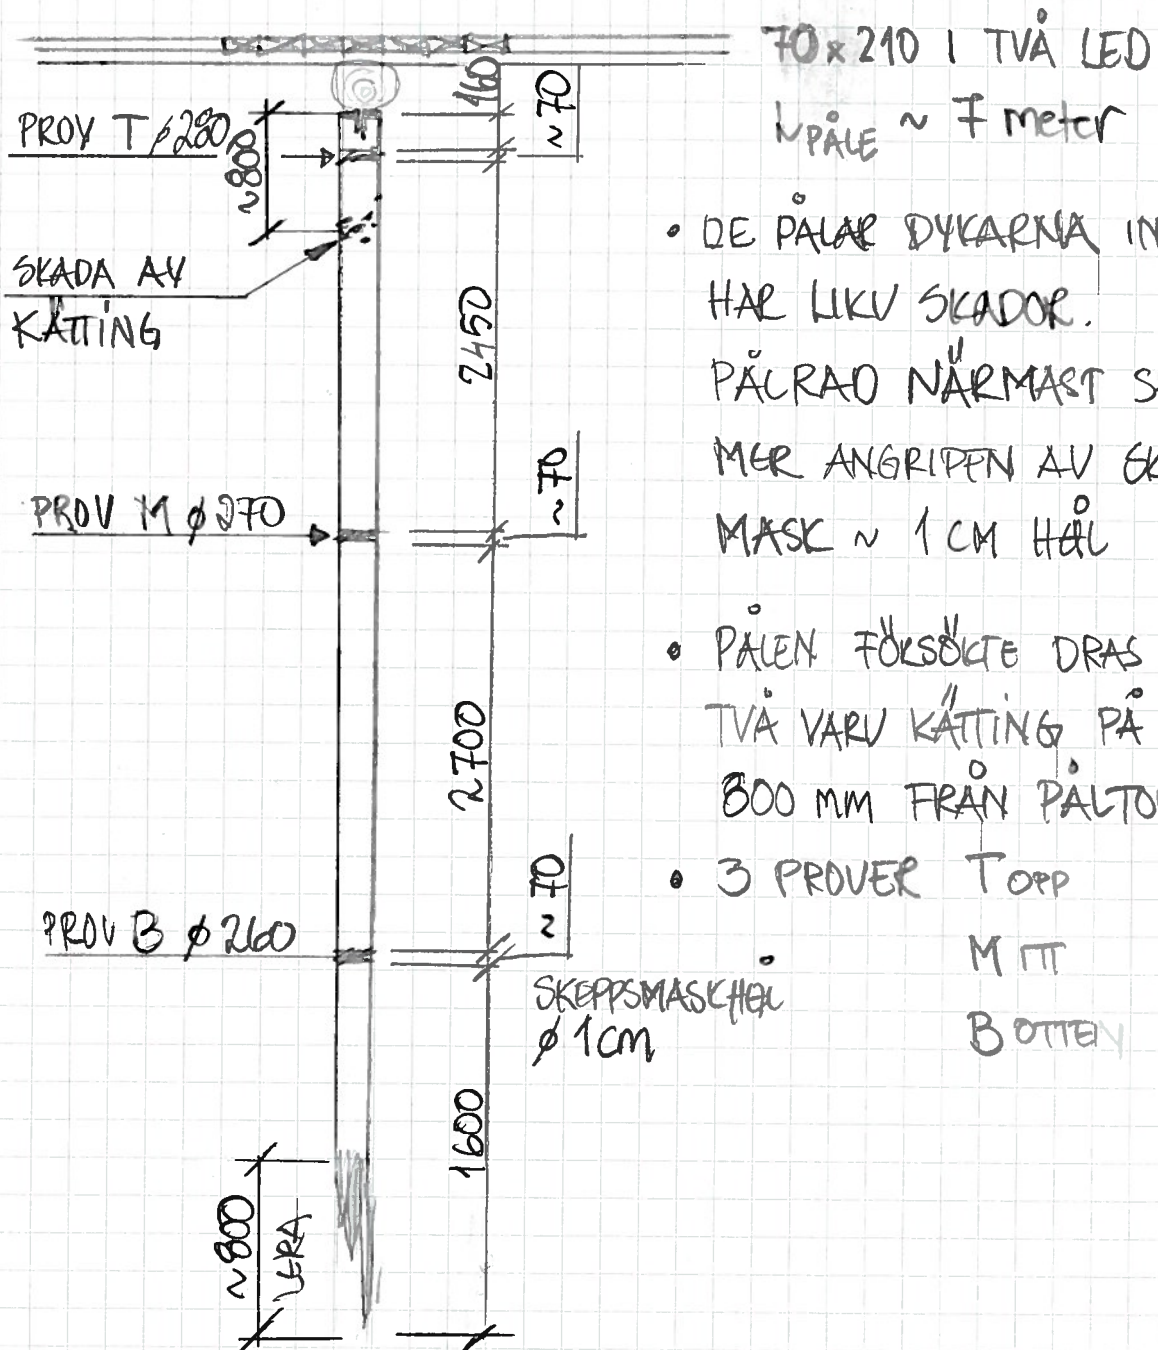
- DE PÅLAR DYKARNAS INSPEKTION HAR LIKV SKADOR. PÅLRAO NÄRMEST SPONT MER ANGRIPEN AV SKEPPSMASK ~ 1 CM HÅL
- PÅLEN FÖRSÖKTE DRAS MED TVÅ VARU KÄTTING PÅ CA 800 MM FRÅN PÅLTOPP
- 3 PROVER TOPP  
MITT  
BOTTEN

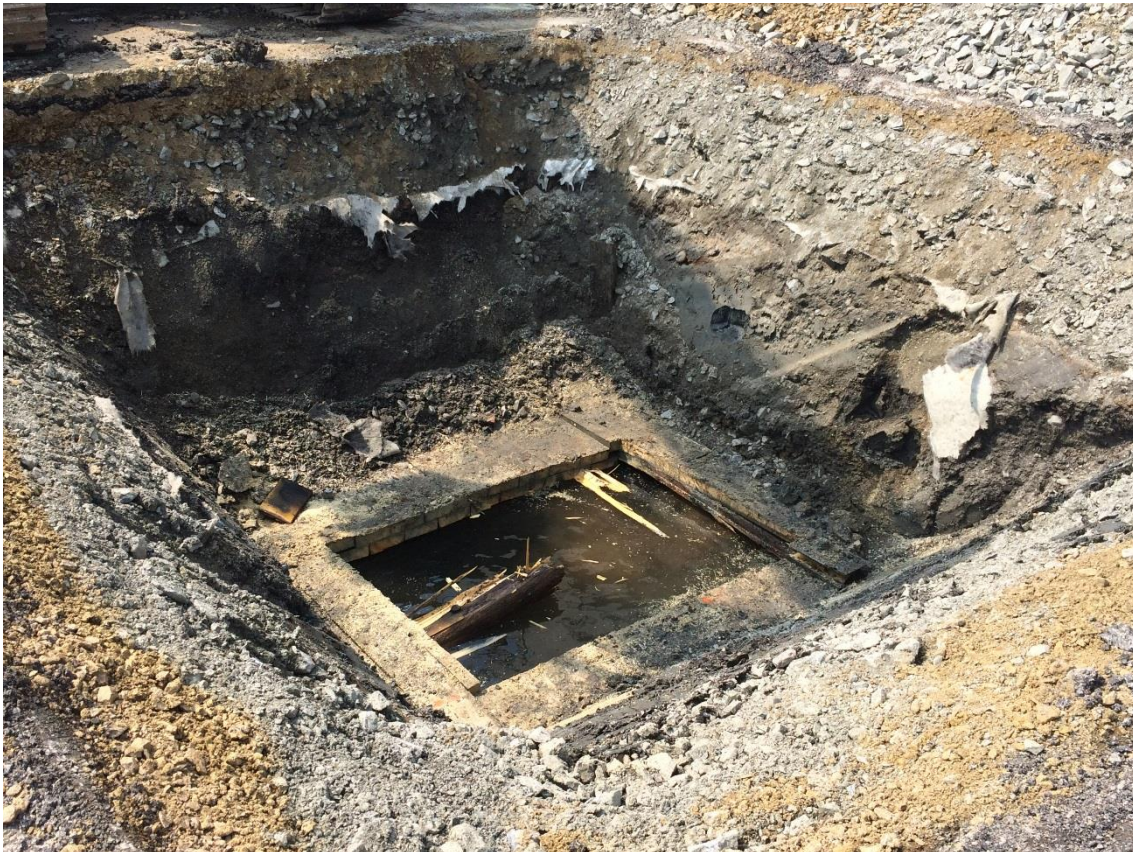
**Figur 1.** Bild på PG1601. Hål har tagits upp i rustbädden av trä.
