Detaljplan för spårväg mellan Lindholmen och Linnéplatsen inom stadsdelarna Lindholmen, Stigberget, Masthugget, Änggården, Olivedal och Annedal. "Lindholmsförbindelsen"

Försättsblad för Bergteknik

PM Bergteknik

Detaljplan för spårväg Lindholmen – Linnéplatsen, delområde
Lindholmen inom stadsdelen Lindholmen

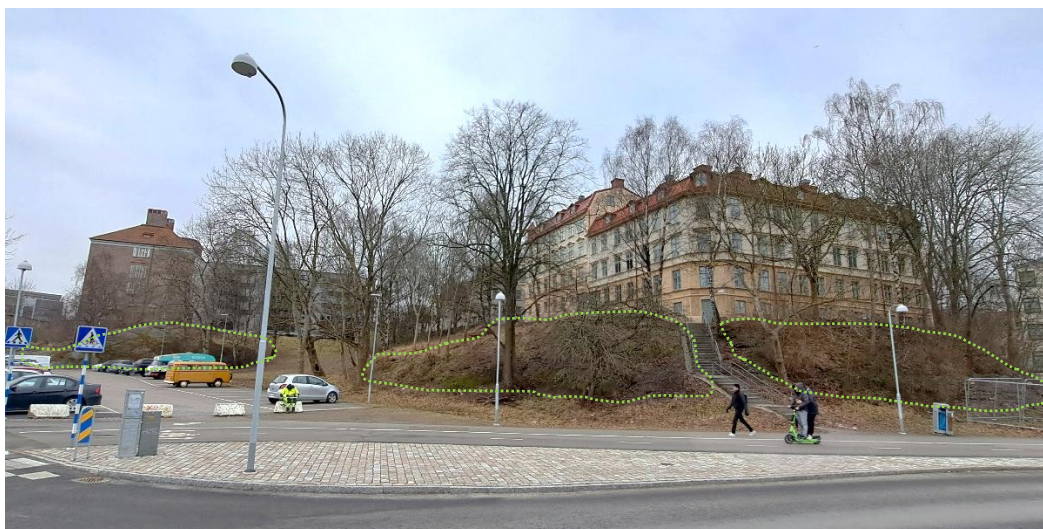
Figur 2: Berg inom planområde Lindholmen. Gröna markeringar visar berg i dagen. Vy från norr.

Topografin i området varierar där den isräfflade berghällen i söder är den lokala högpunkten inom området där marknivån mellan hällen och bergpartiet i väster är den lokala lågpunkten inom området. Området domineras av grönytor inom det området som utgör lågpunkten. Öster om återfinns en hårdgjord yta som utgör parkeringsplatsen, se Figur 2.

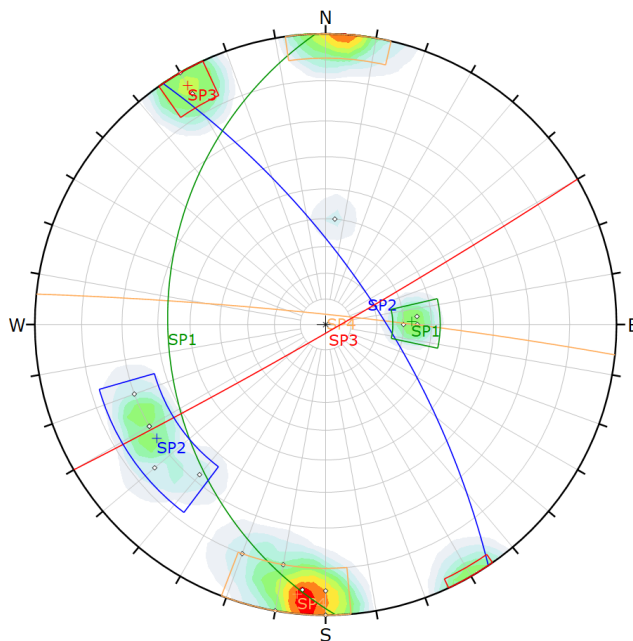
Figur 3: De inmätta sprickorna representerade av poler och plan i ett poldensitetsdiagram.

Sprickgrupp (SG)	Strykning/Stupning (°)	Anmärkningar
1	175/35	Vågformiga sprickor, missfärgning av sprickytan, 1–10 mm sprickvidd, 0,5 - 1,2 m sprickavstånd, hög uthållighet. Följer ungefär samma riktning som isräfforna.
2	330/70	Råa plana sprickor, ingen synlig fyllning, <5 mm sprickvidd, 0,3 - 0,6 m sprickavstånd, medel uthållighet.
3	060/85	Vertikala sprickor, missfärgning av sprickytan, 1–10 mm sprickvidd, låg uthållighet.
4	280/80	Vertikala sprickor, ingen synlig fyllning, låg uthållighet. Mer frekvent i den norra delen

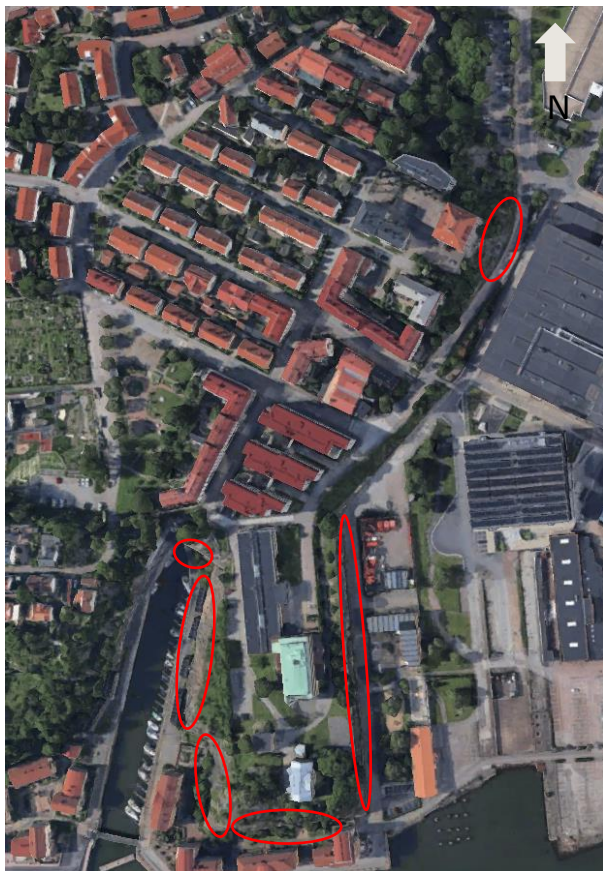
Figur 10: Översiktsbild som visar vilka områden med berg som har bedömts vid Lindholmen. Undersökt berg återfinns inom röd markering. © Google Maps. Inom röd markering återfinns den geografiska placeringen av figurerna 2-9.

Sammanfattningsvis har bergslänterna på Lindholmen undersökts vid de platser som markeras i rött i figur 10, korsningen mellan Kunskapsgatan och utvecklingsgatan, raksträckan av Kunskapsgatan närmast älven, samt längs med Stapelbädden

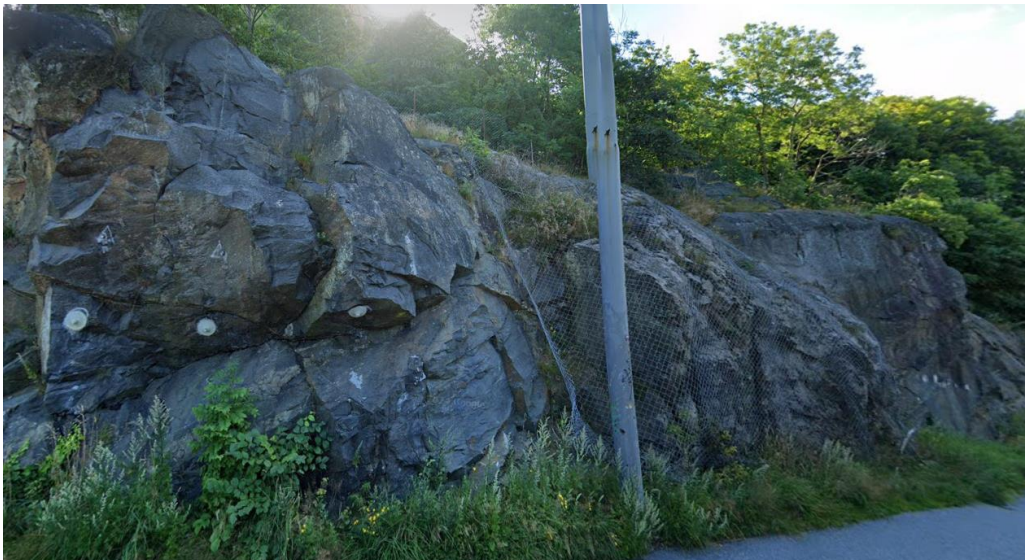
Figur 17: Bilden illustrerar delar av bergskärningen vid Fjällgatan. © Google Maps.

Figur 17 visar delar av bergskärningen vid Fjällgatan. Här kan bultning och nätning observeras längs slänten. Dessa åtgärder är funktionella och medför att det inte föreligger någon risk för blocknedfall i befintliga förhållanden.

I nära anslutning till planområdet återfinns en bergskärning längs Fjällgatan som löper längs gång- och cykelvägen. Skärningen är bultad och bultarna bedöms vara fullt funktionella, vilket innebär att ingen risk för blocknedfall föreligger. Bergskärningen vid Fjällgatan är registrerad i BaTMan, Göteborgs Stads system för förvaltning av bergskärningar, där den har ett konstruktionsnummer och genomgår regelbundna inspektioner minst vart sjätte år. Vid dessa inspektioner bedöms bland annat funktionaliteten hos bergbultar, skyddsnet och andra förstärkningsåtgärder, och resultaten dokumenteras i relevanta handlingar. Det åligger Göteborgs Stad att underhåll av bergslänten vid Fjällgatan sker enligt de föreskrifter som finns.

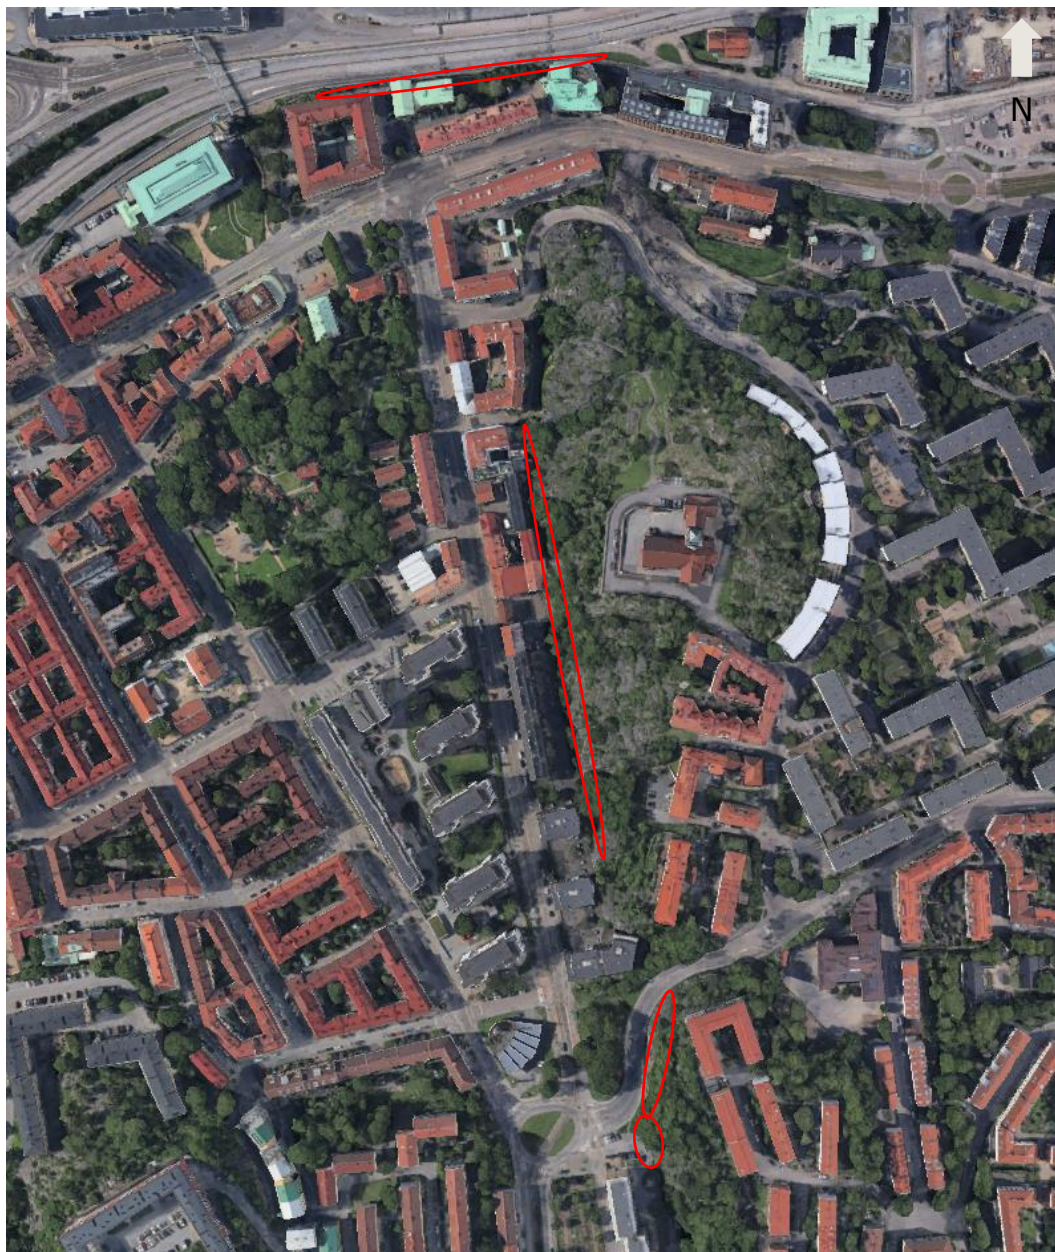
Figur 18: Översiktsbild över undersökta bergpartier vid Stigberget. Undersökt berg återfinns inom röd markering. Inom röd markering återfinns den geografiska placeringen av figurerna 11-17. © Google Maps

Sammanfattningsvis redovisar figur 18 de områden vid Stigberget som har undersökts med avseende på potentiella blocknedfall.

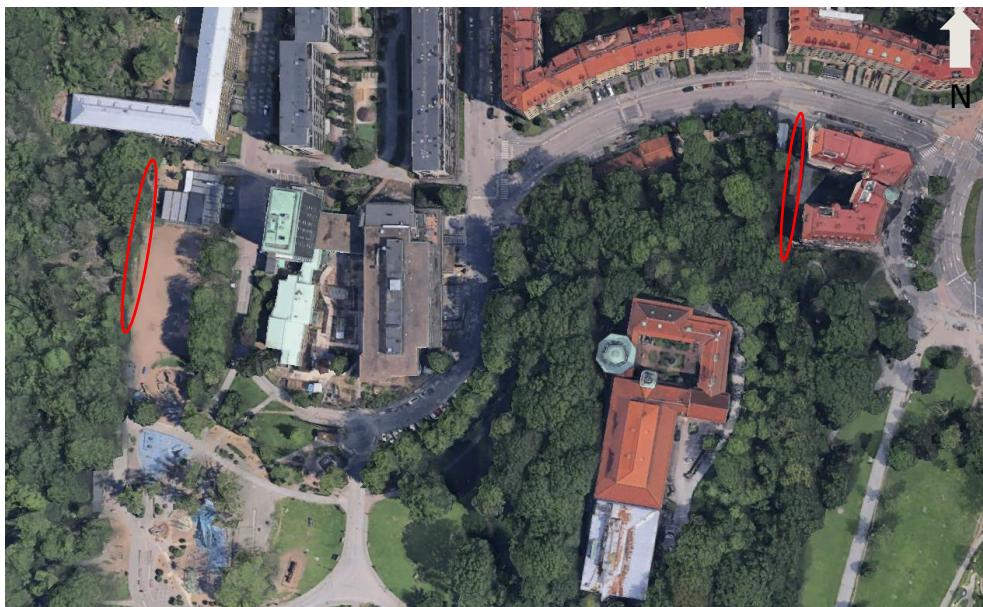
Figur 21: Översiktsbild som illustrerar vilka områden vid Linné som har undersökts. Undersökt berg återfinns inom röd markering. Inom röd markering återfinns den geografiska placeringen av figurerna 19 och 20. © Google Maps.

Vid Rosengatan 2 finns ett flerbostadshus med butiker i markplan. Strax väster om byggnaden leder en gränd till en innergård där en bergskärning är belägen. Denna bergskärning är i behov av rensning och besiktning för att säkerställa dess långsiktiga stabilitet och förhindra blocknedfall. Det åligger fastighetsägaren att ansvara för att bergskärningen underhålls, inklusive rensning av block och vegetation, samt att säkerställa att nödvändiga åtgärder dokumenteras på ett adekvat sätt. Beträffande risken för påverkan från planerat arbete bedöms denna som obefintlig. Bedömningen

grundas på det relativt stora avståndet mellan planerade arbeten och bergslänten samt på det faktum att vibrationskraven, som kommer att fastställas genom en riskanalys för närliggande fastigheter, kommer att ha ett strängare riktvärde än vad som är kritiskt för bergslänten.

Sammanfattningsvis redovisar figur 21 samtliga områden vid Linné, intill Rosengatan 22 och Jungmansgatan 65, som har undersökts med avseende på bergslänter och bergskärningar.

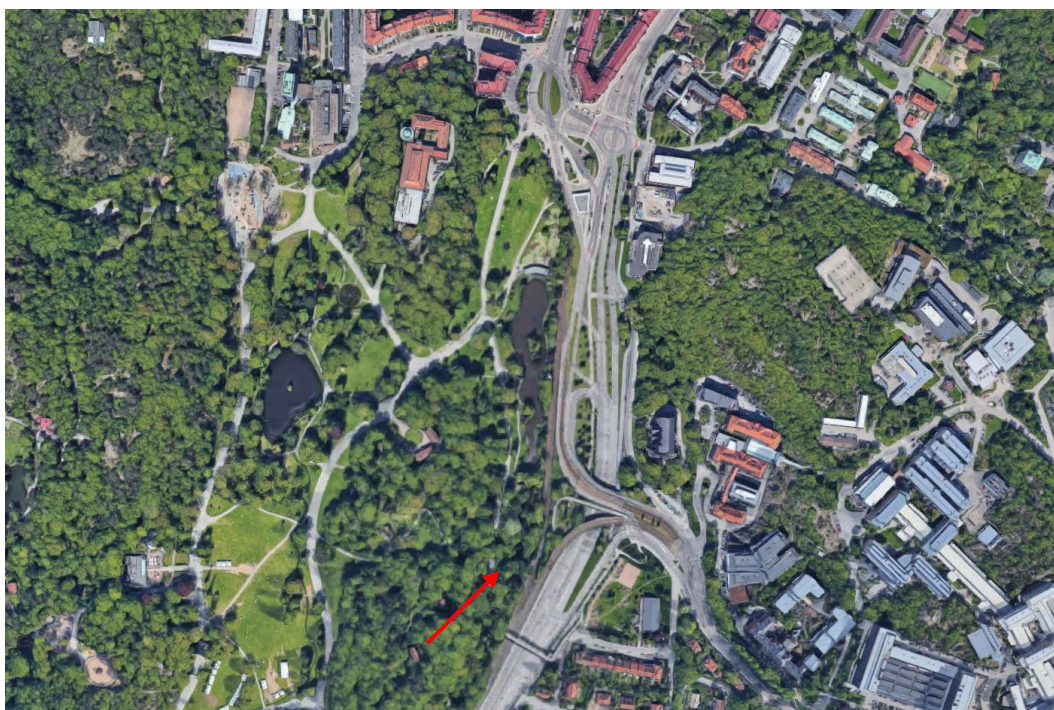
Figur 3: Röd pil visar var berg i dagen hittades.

Inom planområdet återfanns få partier med berg i dagen. Från fältundersökningen framkom endast två små partier med berg i dagen inom två meter från varandra, vid de sydliga delarna av fågeldammen, se Figur 3.

Bergarten i dessa områden var röd medelkornig granit. Då endast två små bergpartier återfanns är det inte möjligt att dra några slutsatser beträffande bergets kvalitet.

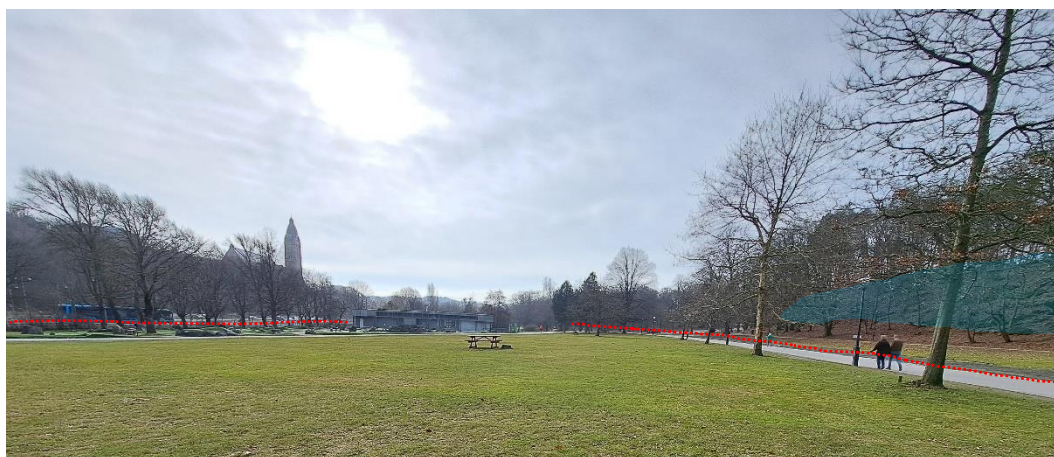
Figur 4: I röd markering gränserna för det planområdet, i blå markering det närliggande berget.

Risken för ras inom planområdet bedöms således till låg. Mängden berg i dagen är låg och dess placering har ingen inverkan på planerad byggnation.

Risk för ras i närheten till planområdet bedöms också till lågt där detta är grundat i närliggande berg ligger på långt avstånd (över 20 meter) från gränsen till planområdet, se Figur 4.

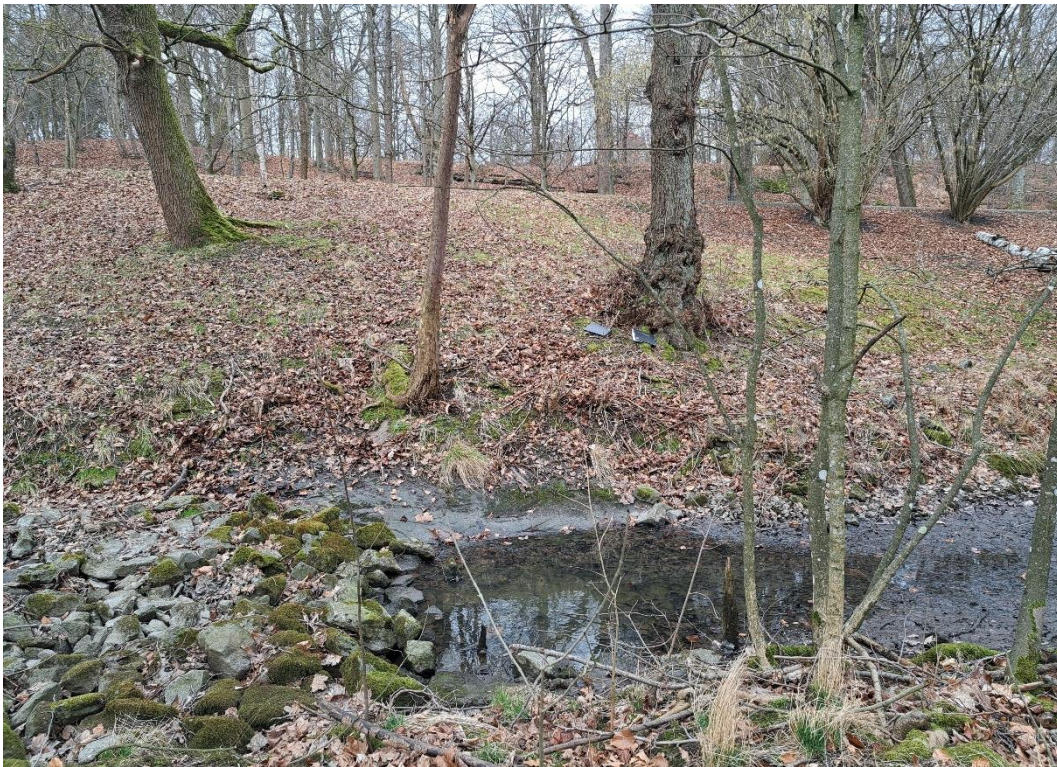
Bilaga 1: Omfattning av berg i dagen vid en av platserna inom detaljplanområde Linnéplatsen visas med röda markeringar.

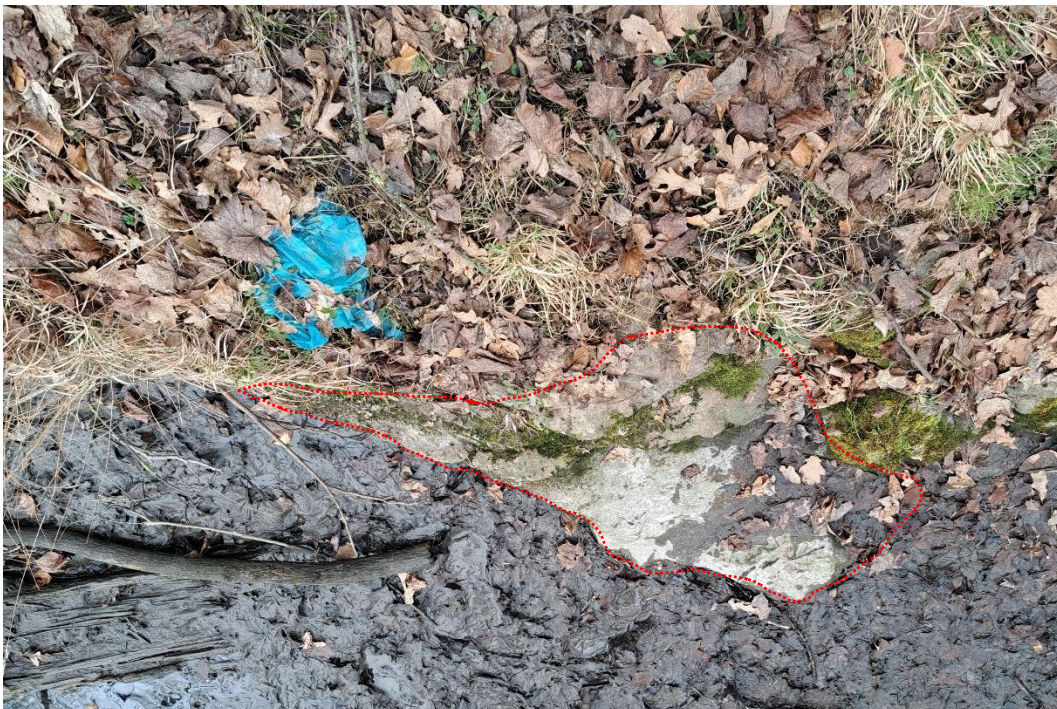
Bilaga 2: Omfattning av berg i dagen vid den andra av platsen inom detaljplanområde Linnéplatsen.
