PM

Sammanfattning av miljötekniska markundersökningar m.m inom SKF:s äldre fabriksområde, ingående i detaljplan för kvarteret Gösen

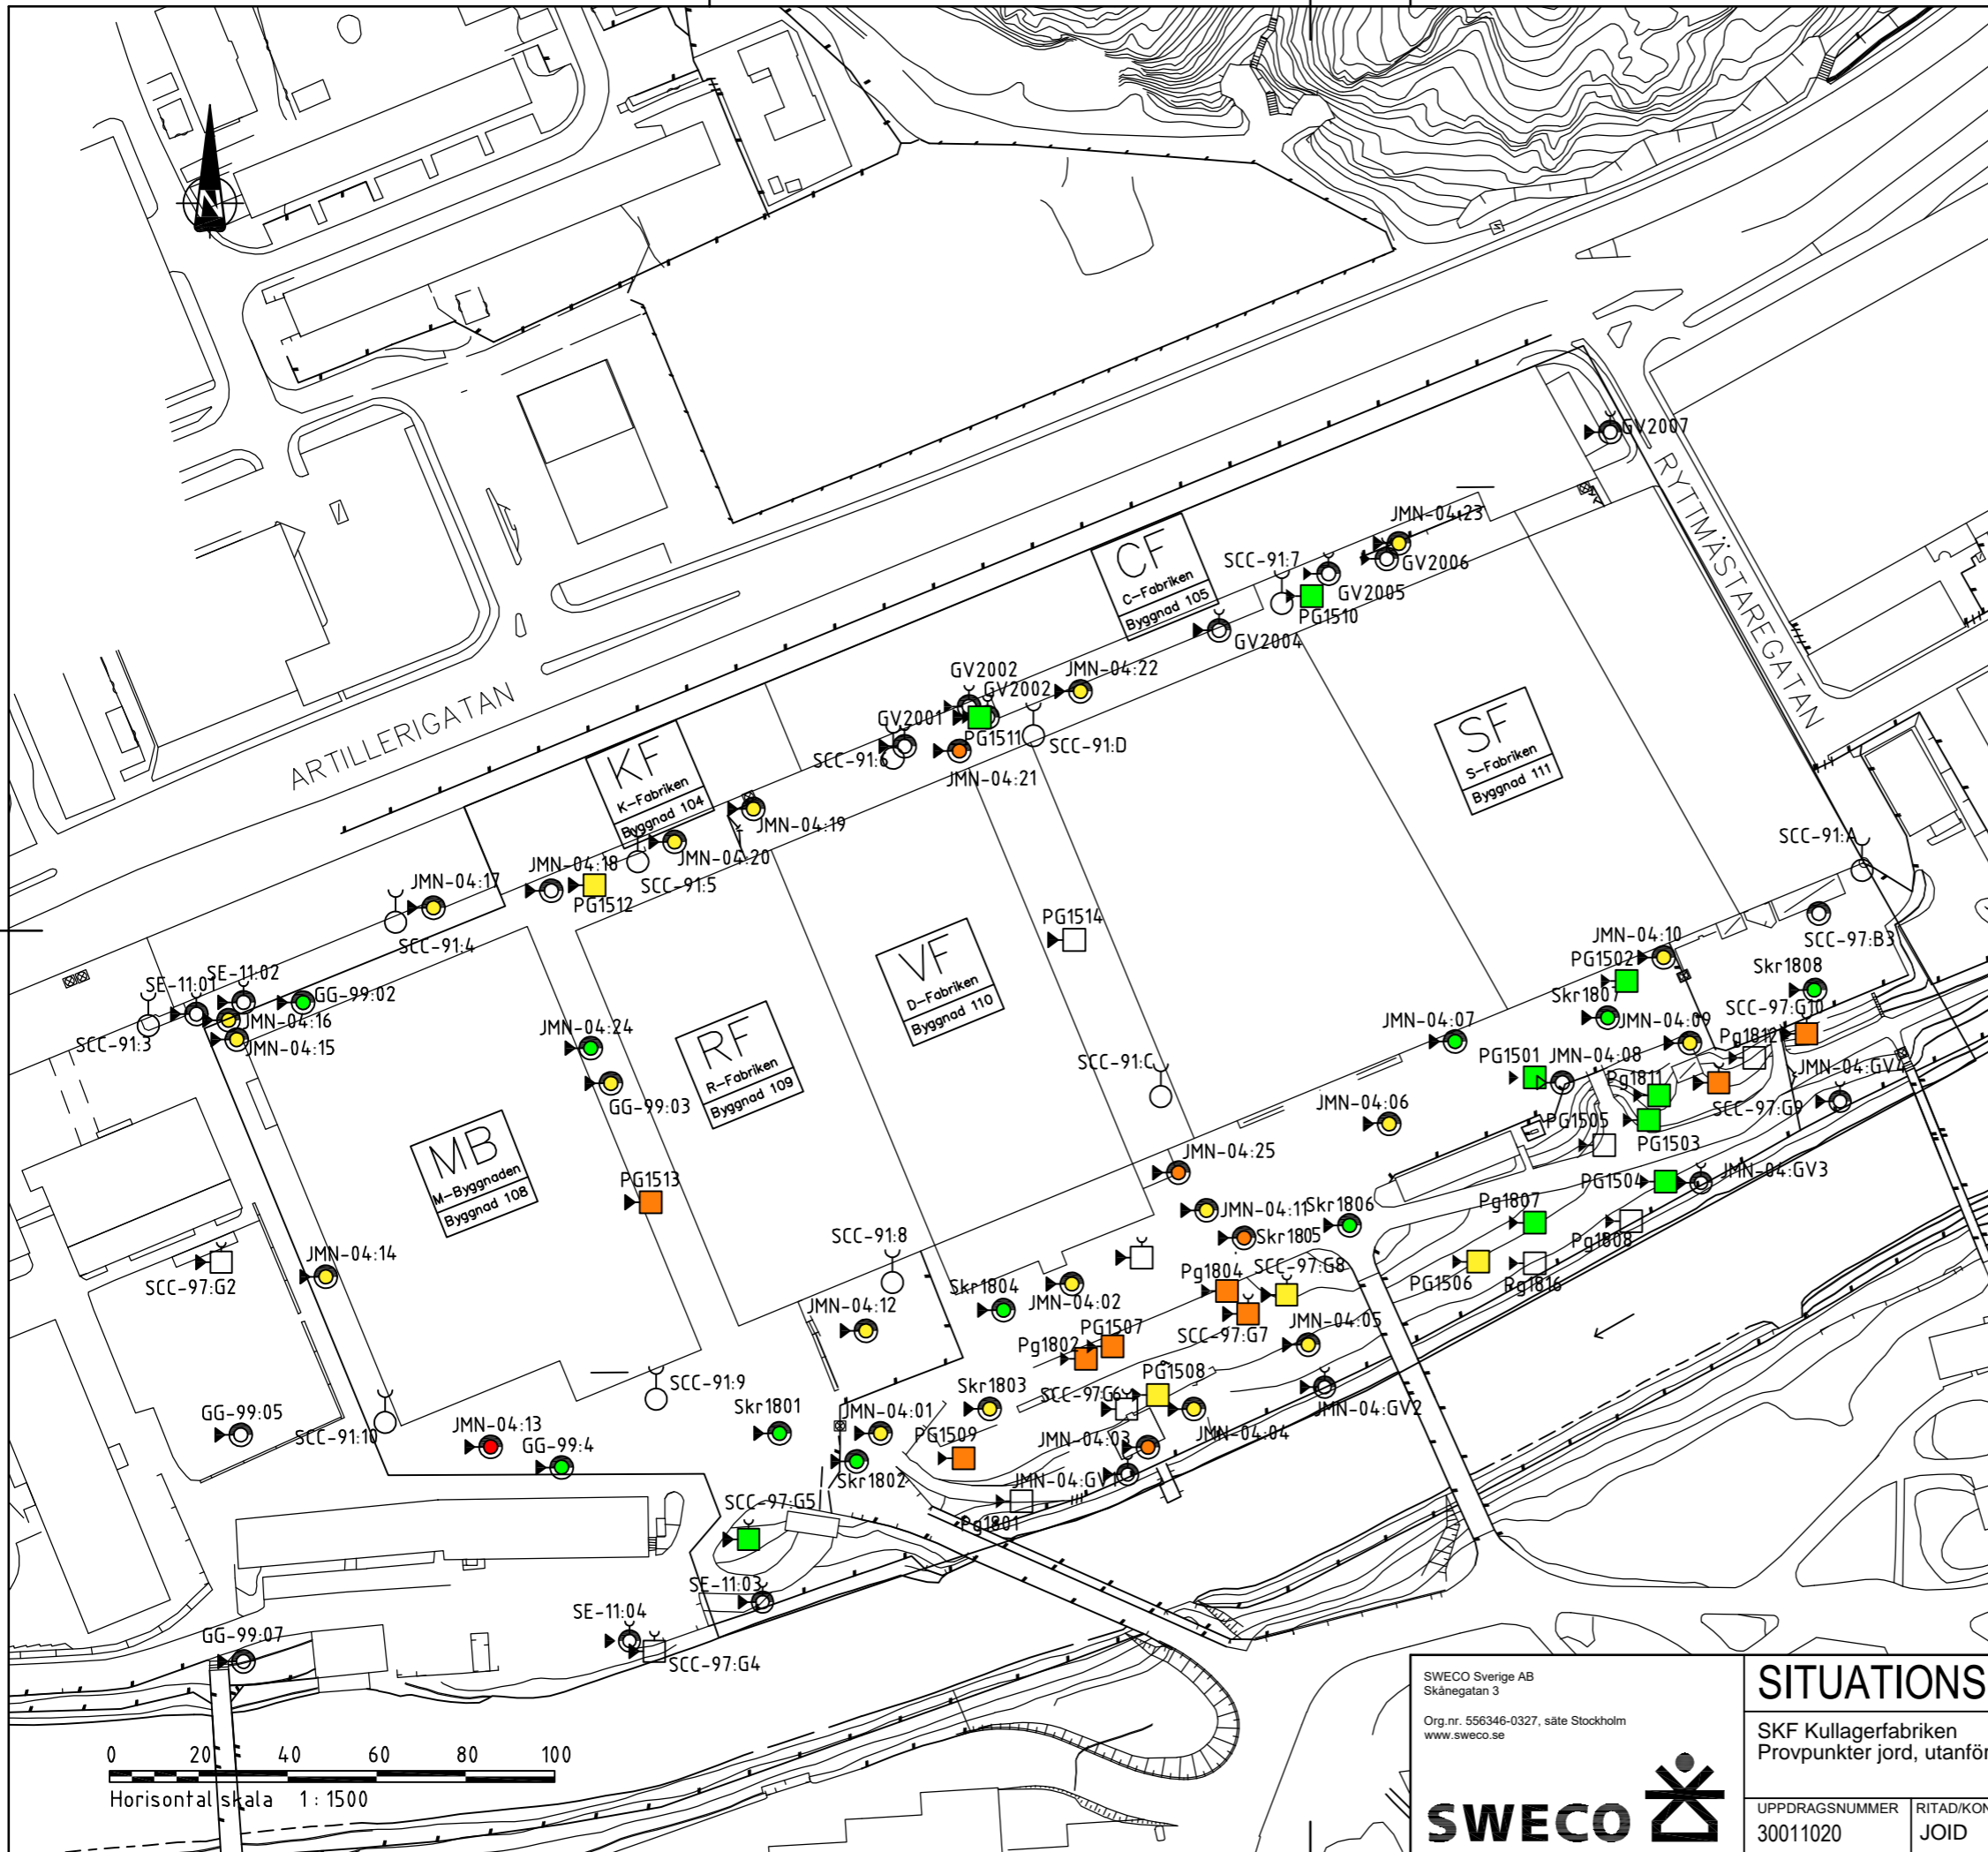
DATUM 2023-09-05
ANSVARIG THHM
SKALA 1:1500 (A3)
RITINGSNUMMER Bilaga 2a
BET

SITUATIONSPLAN		
SKF Kullagerfabriken Provpunkter jord, utanför byggnader		
UPPDRAGSNUMMER 30011020	RITAD/KONSTR AV JOID	GRANSKAD AV MRFN

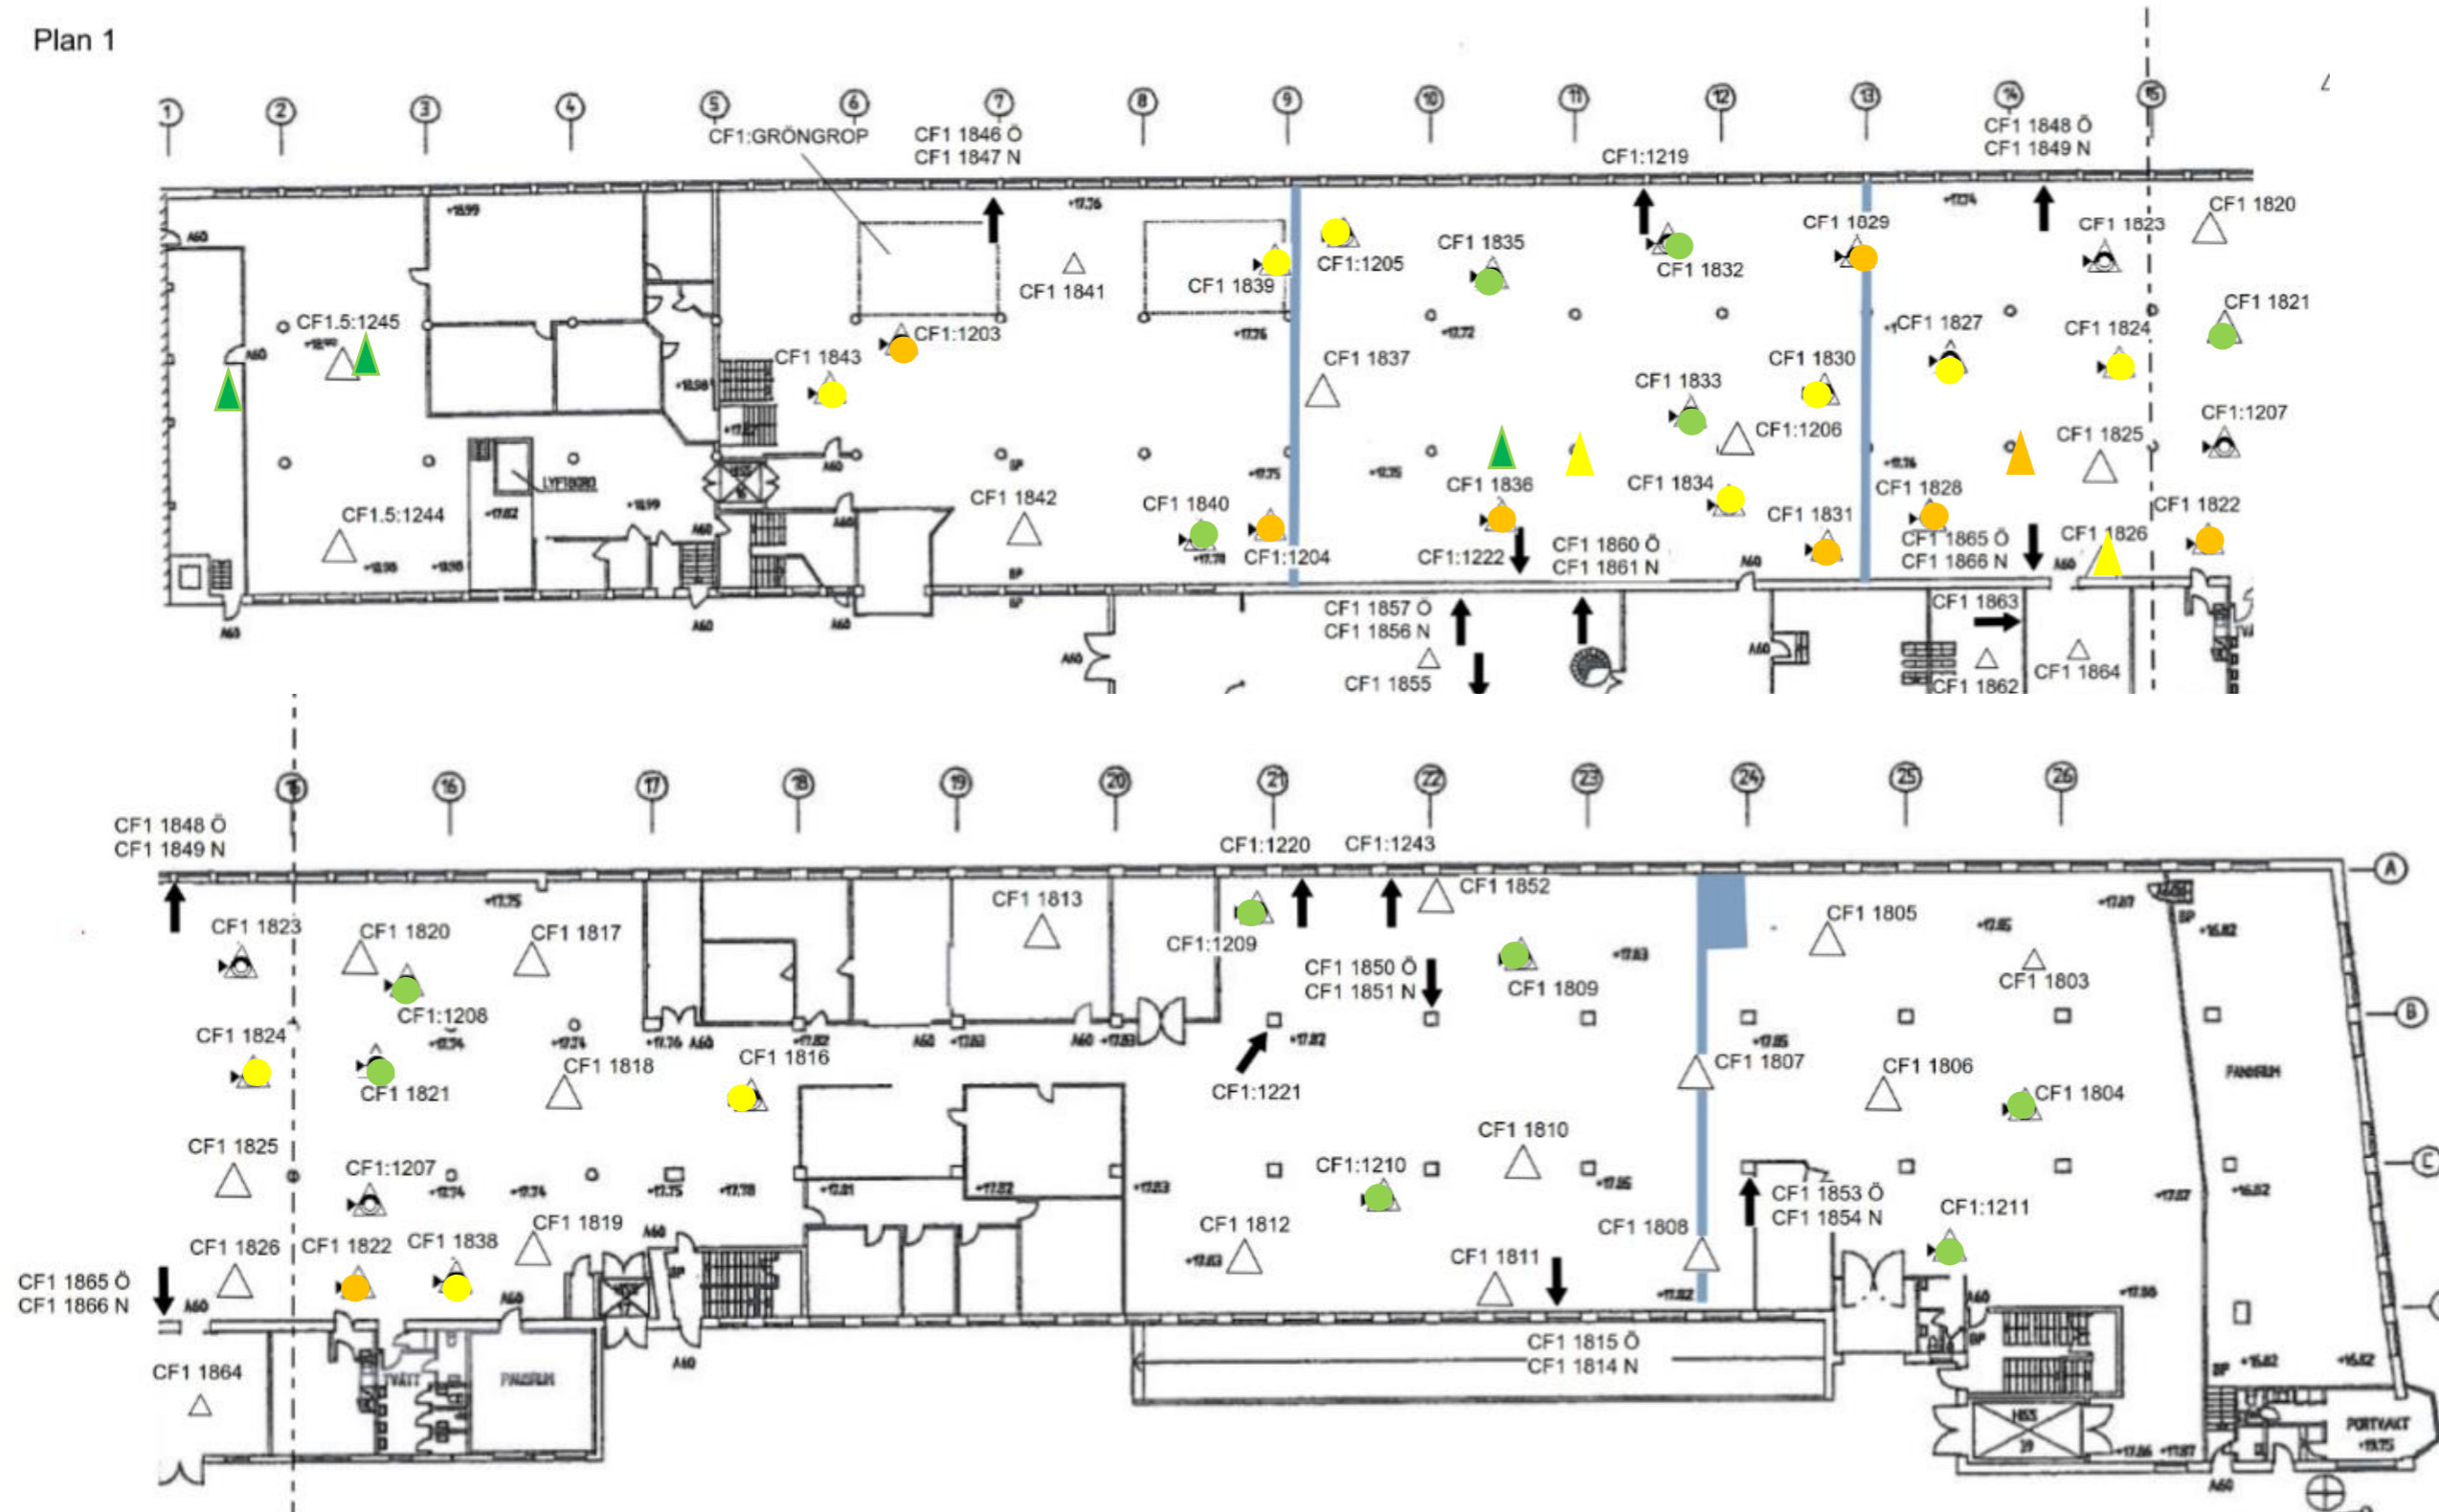
BILAGA 2C - Provpunkter jord under C-fabriken
SKF Kullagerfabrik

Provpunkter med fri fas olja har i samband med provtagning observerats i mark under C-fabriken samt Svarven 1–2, se Figur 2 samt Figur 6. Observera att områdena i Figur 6 inte representerar en avgränsning av förekomst av fri fas olja utan endast markerar områden inom vilka fri fas har noterats vid genomförda undersökningar. Mäktigheten av denna fria fas varierar mellan någon mm (oljehinna) till som mest flera dm. Kontroll av dessa mäktigheter, i C-fabriken, har gjorts genom mätningar vid flera olika tillfällen. Olja i fri fas kräver särskild hantering i åtgärdsskedet för att minimera risk för spridning. Jordprovtagning kan ha uteblivit när olja i fri fas har observerats.

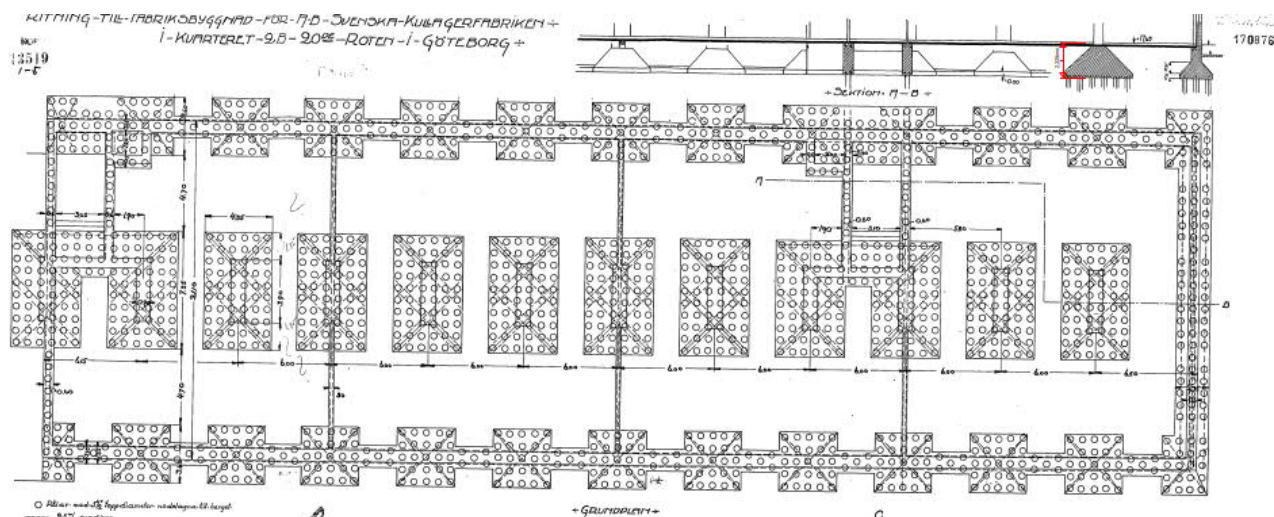
Figur 1.

Byggnadens stomme och fasader bedöms av Sweco vara genomgående förorenad tillsammans med fyllnadsmassor och lera under byggnaden.

En sanering av betongkonstruktioner över mark innebär att större delen av byggnaden måste rivas. Sanering av konstruktioner i mark och marken under byggnaden bedöms inte kunna utföras utan att ovanförliggande byggnadselement rivs. Figur 1 visar en plan och sektionsritning av byggnadens grundläggning, omfattning av pålfundament och pålar. Figur 2 visar en sektion på den armerade betongstommen som för sin tid var mycket avancerad. Byggnadens stomme över och under mark bedöms inte kunna saneras utan att dess bärförmåga helt förloras.
