Risikanalyt Kilsgatan 10

Sweco Sverige AB 556767-9849
Uppdrag Skanska Tennet 3 Riskanalys
Kilsgatan 10
Uppdragsnummer 30060713
Kund Skanska
Upprättad av Henrik Bodin-Sköld
Jack Pickering
Andreas Andmarsson
Datum 2023-10-16
Dokumentreferens Riskanalys_Skanska_Kilsgatan_231016

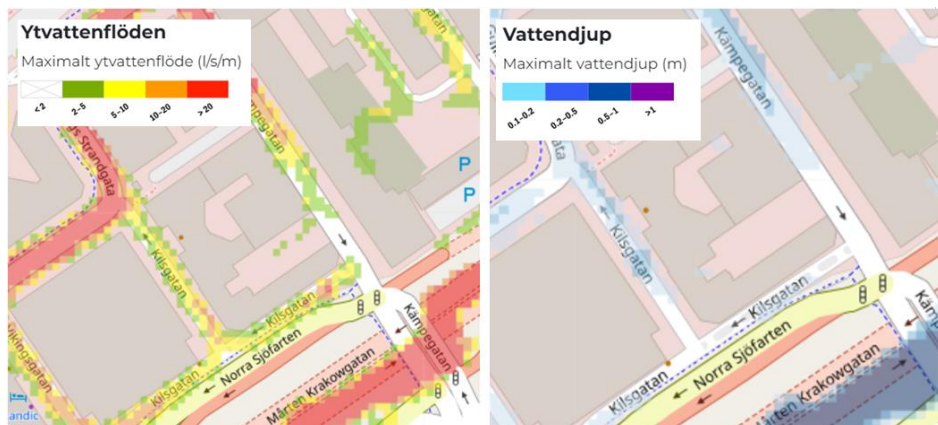
Figur 4. Översvämningsituation vid ett klimatanpassat 100-årsregn i dagsläget. Källa: Göteborgs stad (Vatten i Göteborg).

De höjddata som legat till grund för tidigare skyfallsutredning baseras på bl.a. stadens höjdmödel vilken motsvarar en höjdsättning som i dagsläget inte är helt aktuell. Detta medför bl.a. att de ombyggnationer som gjorts och görs i området resulterar i att tillfälliga schaktningar i området visas som lågpunkter. En uppdatering av skyfallsmodellen där senaste tillgängliga höjdunderlag finns inkluderat planeras göras av Ramboll under hösten 2023.

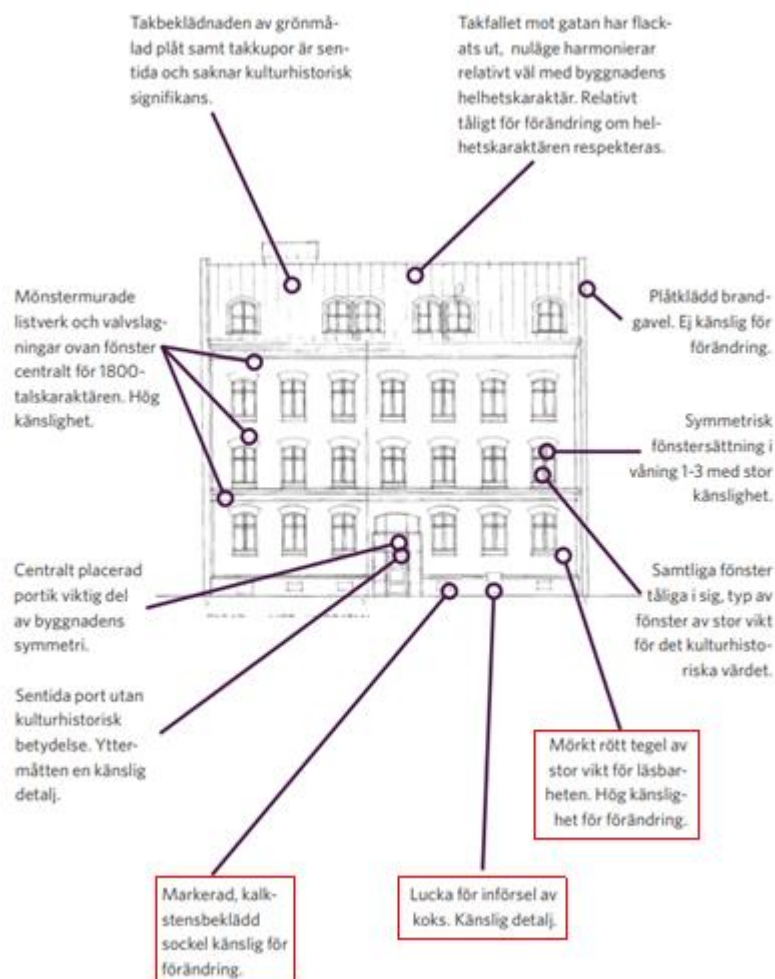
Det framgår bland annat att koksluckan samt den kalkstensbeklädda sockeln har en relativt hög känslighet för förändrande ingrepp.

Figur 12. Sammanfattning av exteriör känslighet och tålighet (gatufasad mot Kilsgatan). Källa: Göteborgs Stadsmuseum. Delar av särskild relevans för föreliggande PM är markerat i rött.

Vidare kan tätning även utföras vid fönster, dörrar, fasadsprickor, och kokslucka på källar- och marknivå, förutsatt att det är förenligt med kulturhistoriska värden.

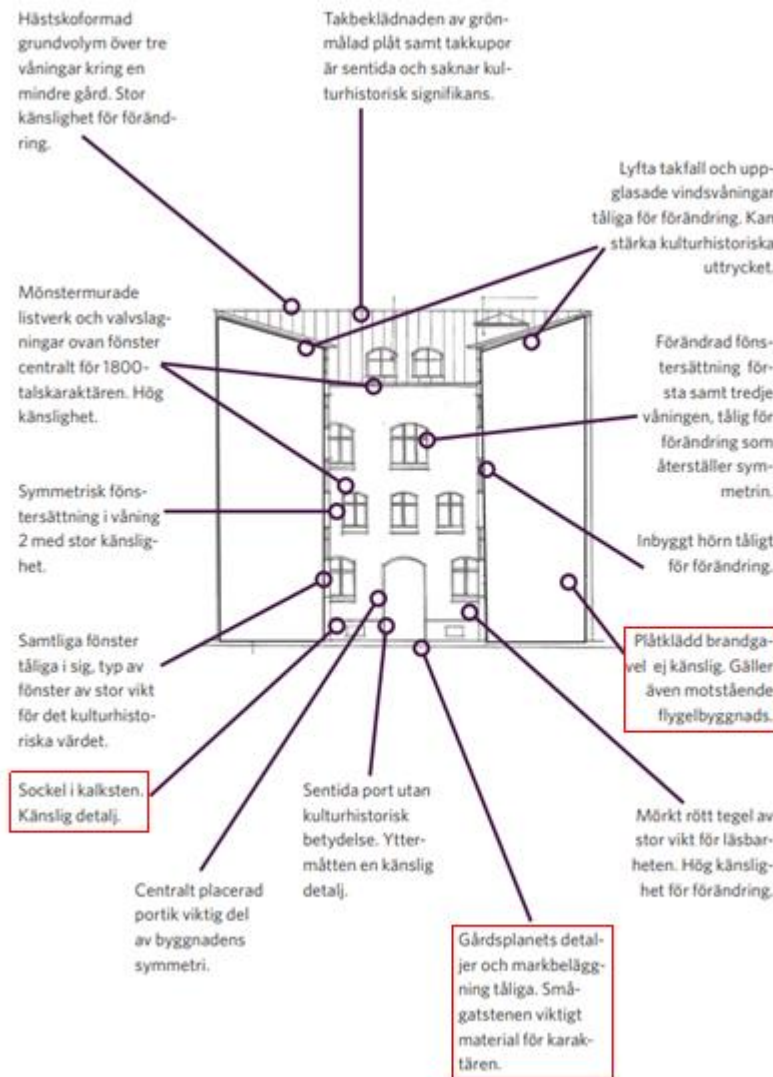
En motsvarande beskrivning av kulturmiljömässig känslighet finns utförd för innergårdsfasaden, se Figur 13. För innergårdsfasaden framgår att det finns en motsvarande känslighet för de marknära delarna av byggnaden men att t.ex. gårdsplanen har en tålighet för förändring.

Figur 13. Sammanfattning av exteriör känslighet och tålighet (innergårdsfasad). Källa: Göteborgs Stadsmuseum. Delar av särskild relevans för föreliggande PM är markerat i rött.

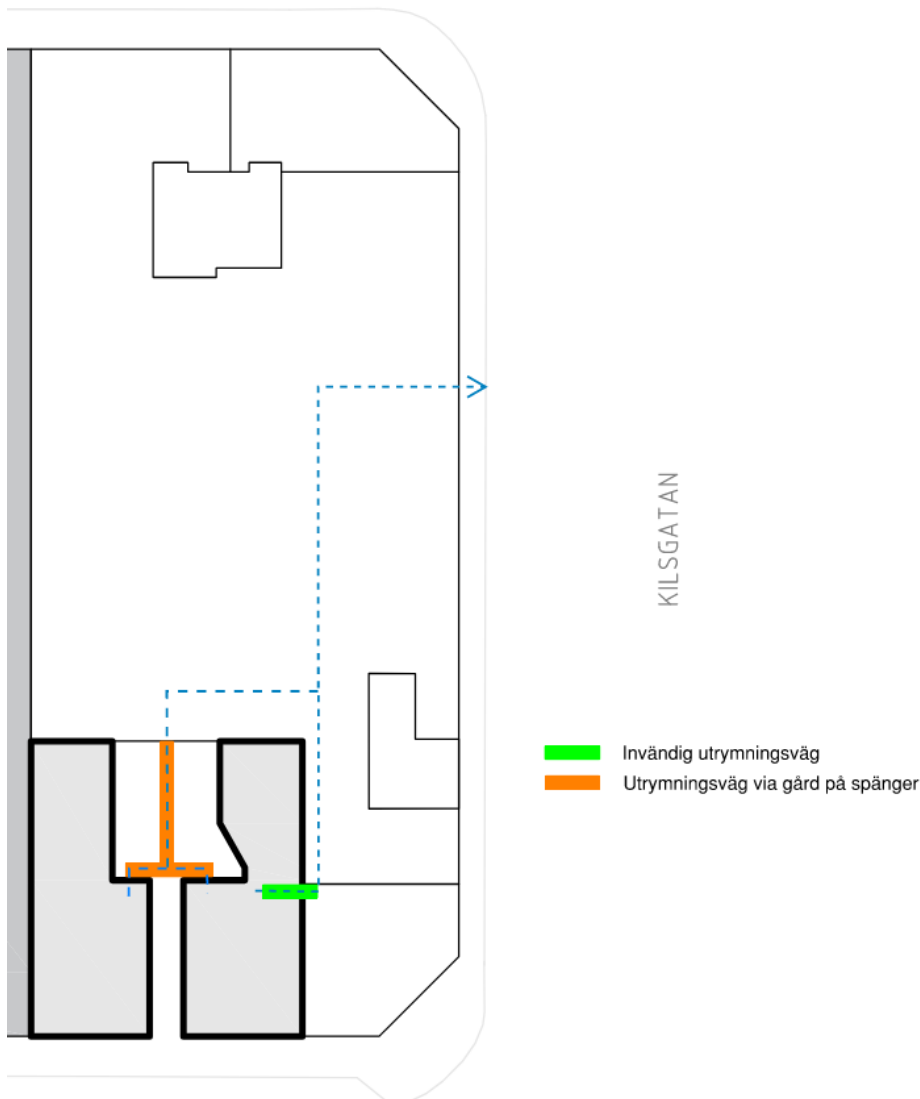
Det är teoretiskt sett möjligt att skapa en invändig utrymningsväg från Kilsgatan 10 till den nya byggnaden. Denna utrymningsväg nås dock enbart av hyresgäster i det ena trapphuset och skulle kräva att hyresgäster i det andra trapphuset tar sig över gården för att nå denna utrymningsväg. Detta alternativ skulle också kräva omfattande förstärkningsåtgärder av den fasad där öppningen för utrymningsvägen är markerad. På grund av otillgängligheten och de omfattande åtgärder som krävs, rekommenderas inte detta alternativ till utrymning.

Figur 17. Schematisk skiss över möjliga utrymningsvägar i Kilsgatan 10
