Datum:2015-03-09

## **Detaljplan för Bostäder och BMSS vid Nickelmyntsgatan i Järnbrott, Göteborgs Stad**

*Geoteknisk och bergtekniskt utlåtande*

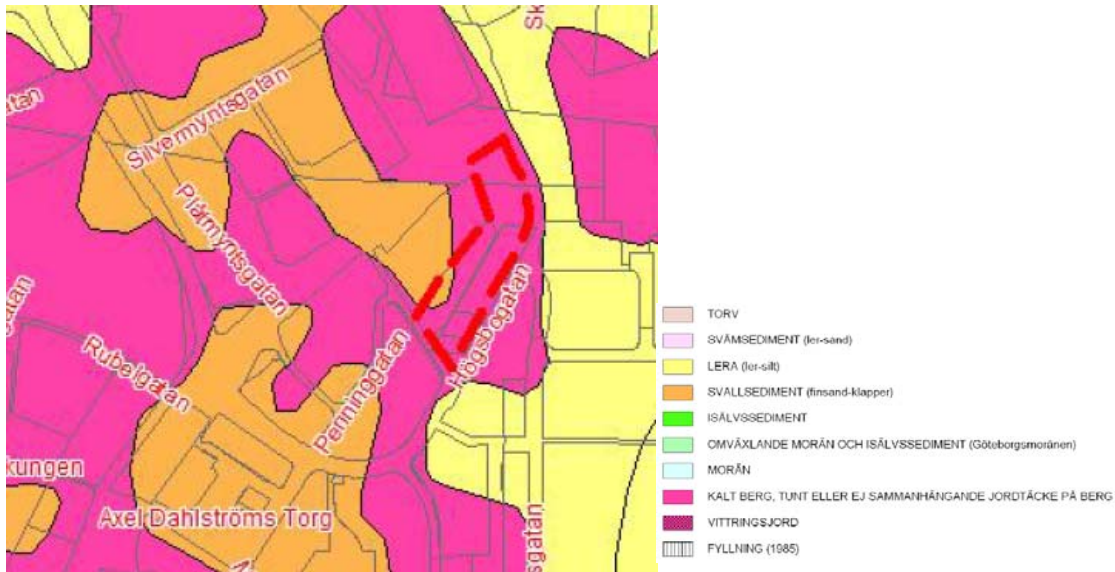
Figur 2. Utdrag ur SGU.s jordartskarta.

Området utgörs till största delen av en undulerande relativt flacka naturliga bergsslånter med däremellan mindre jordfyllda områden och svackor, *se figur 2 jordartskarta samt foto 1 och 2*.

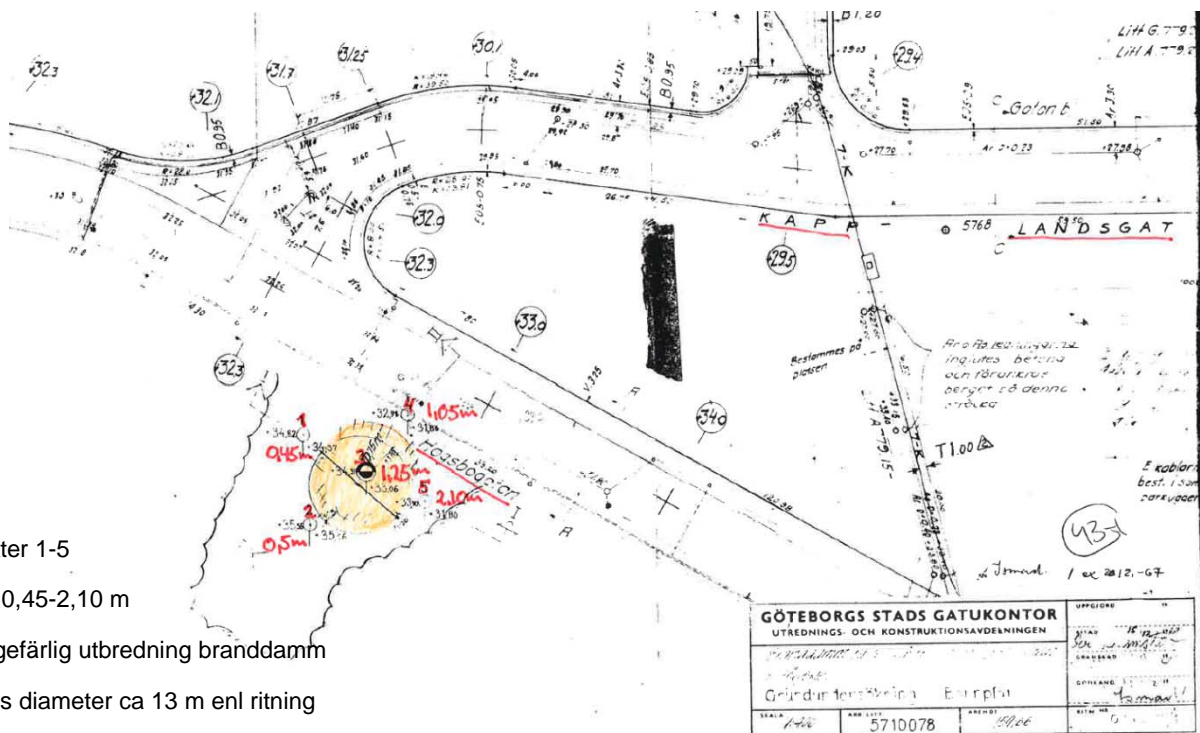
Figur 3. Del av Plankarta, geoteknisk utredning Gatukontoret 1967, OBS ej skalenlig

Inom de centrala delarna av tomten finns en underjordisk branddamm, de uppgifter som påträffats om dammen, läge och mått redovisas i *figur 3*.

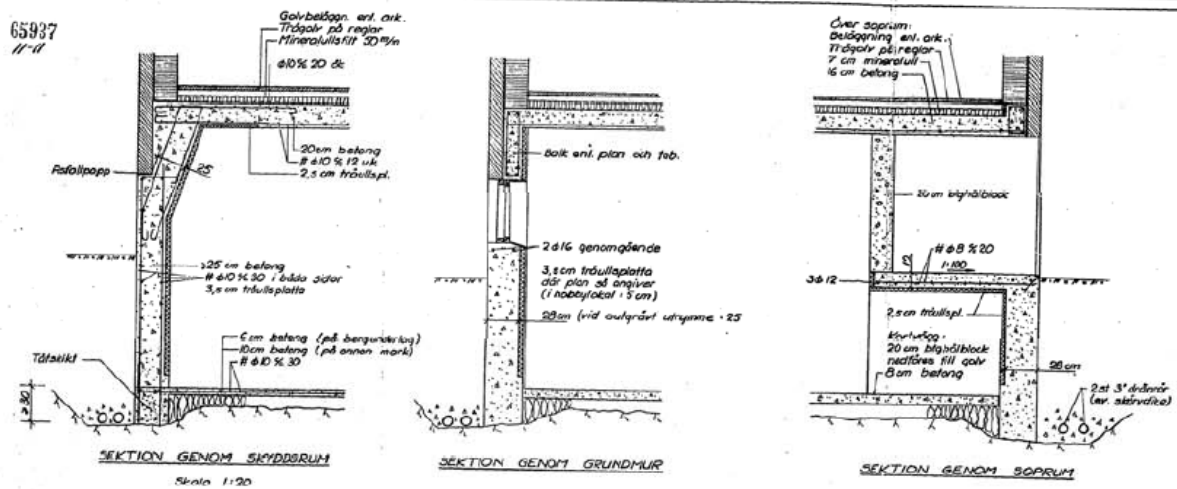
Figur 4. Utdrag från bygglovsritning 1953

Utfyllnaden gjordes i samband med byggnationen av det befintliga flerbostadshuset som uppfördes kring mitten av 1950- talet, byggnaden är grundlagd på berg, se figur 4 utdrag ur bygglovsansökan.

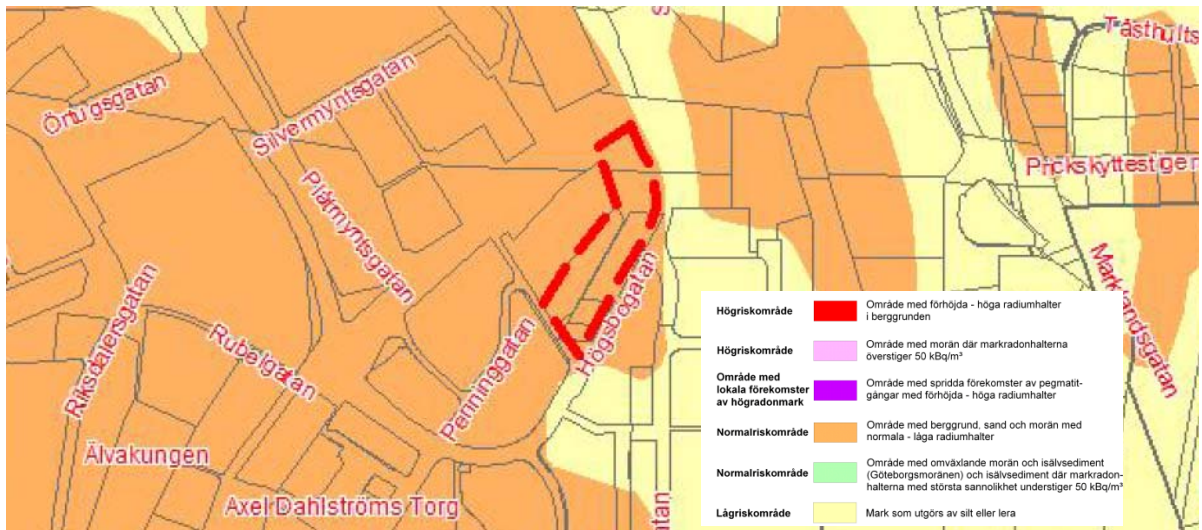
Figur 5. Utdrag ur SGU:s översiktliga radonriskkarta.

Enligt SGU:s översiktliga radonriskkarta är området klassificerat som normalradonområde, *se figur 5*. Efter eventuella sprängningsarbeten inför byggnation måste radonrisken utredas både på berget och sprängstenen om den planeras att användas.

På normalradonmark ska nya byggnader uppföras radonskyddande, dvs. en grundkonstruktion som inte har uppenbara otätheter mot markluft. Rör genomföringar i bottenplattan och eventuella källaryttväggar tätas.
