# BERGTEKNISK BESIKTNING

## FÄLTSPATSGATAN, ÄNGGÅRDEN

2018-04-03

UPPDRAGSNAMN  
Bergbesiktning Fältspatsgatan,  
Göteborg

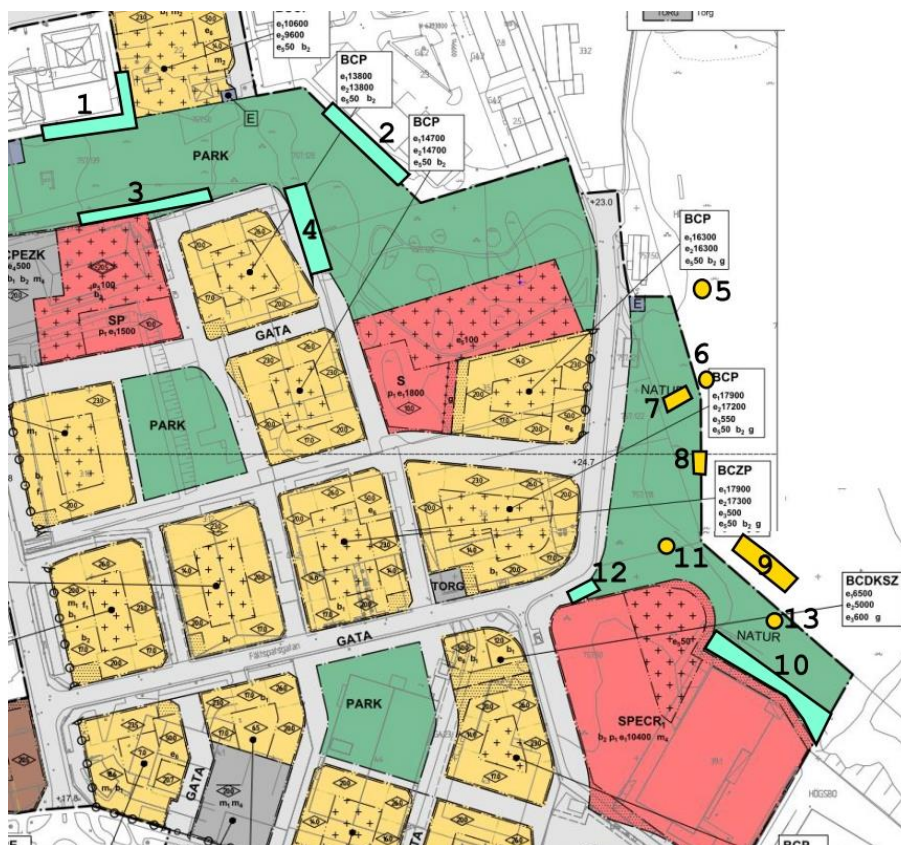
Figur 3. I området förekommer 13 st. slänter med behov av åtgärder för att säkerställa bergstabiliteten. Blågröna markeringar är sprängda bergslänter, gula markeringar är naturliga slänter eller naturliga ostabila block.

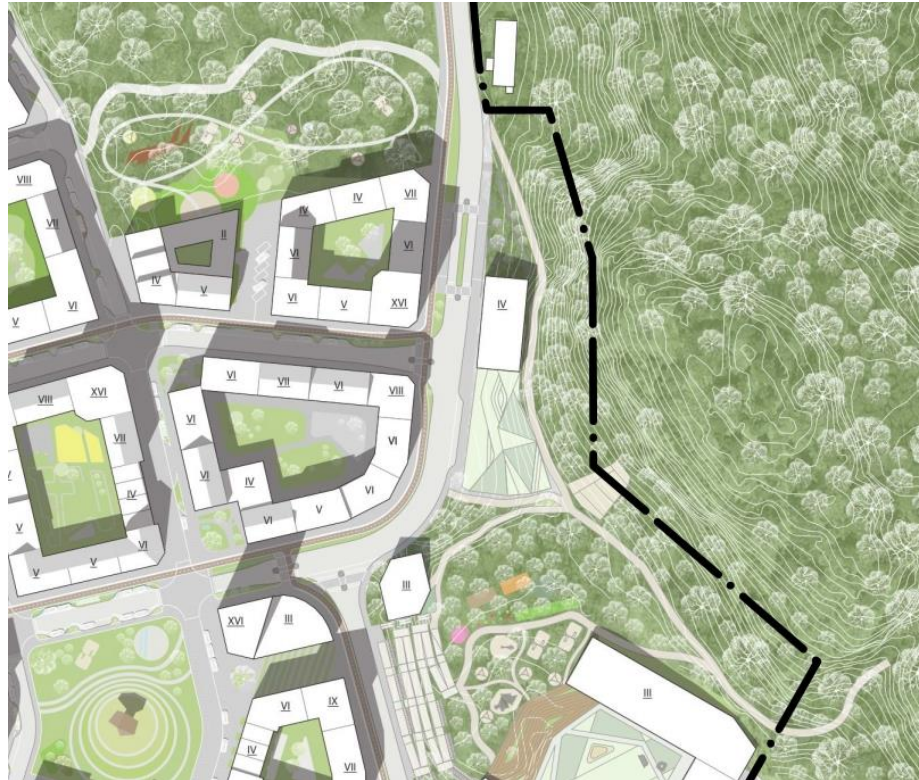
Anläggandet av vandringsstig enligt detaljplanen, se Figur 21, bedöms vara genomförbar. Naturliga bergslänter med utformning som i området är svåra att bergsäkra fullt ut. Risken finns att något block kan rasa ut och nå stigen, men sannolikheten anses vara liten att det i så fall kommer att orsaka personskada.

Figur 21. Planerad vandringsstig inom området markerad med ljusgrå slinga.
