## Bergteknisk utredning vid planerad skola, Högsbo

### PM BERGTEKNIK

Uppdrag Bergteknisk utredning vid planerad skola, Högsbo  
Uppdragsnummer 747878  
GNR 18012  
Datum 2018-02-01  
Revidering

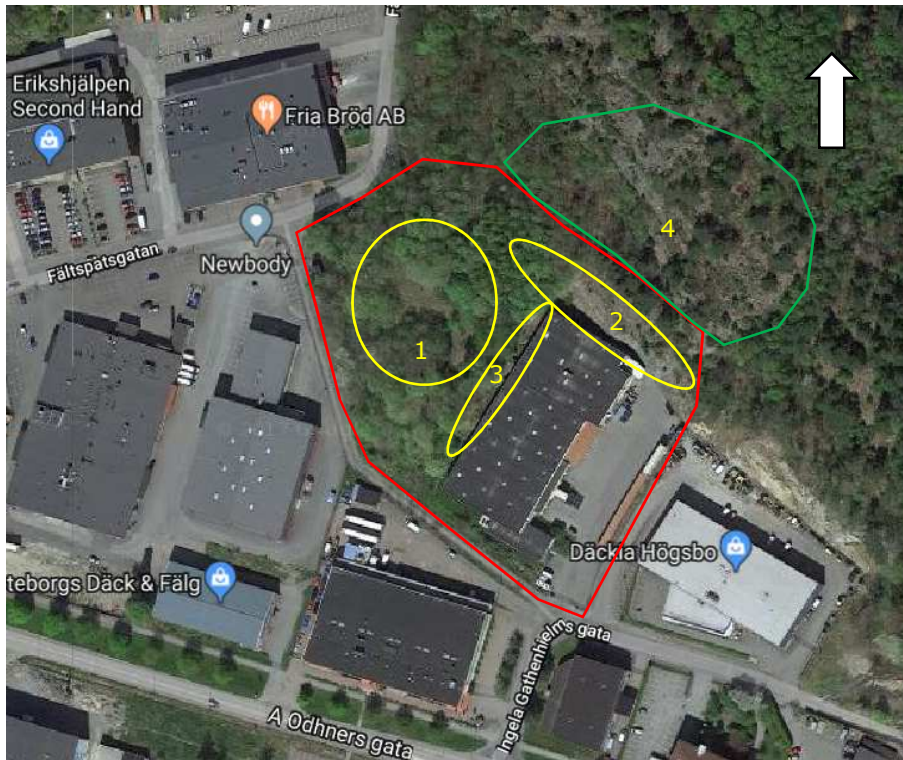
Figur 2 Flygbild över område för planerad skola, se röd markering. Gul markering med nummer visar inspekterade platser. Området markerat i grönt har även studerats inför anläggande av naturstiga och risk för att block ska ramla ner på skoltomten.

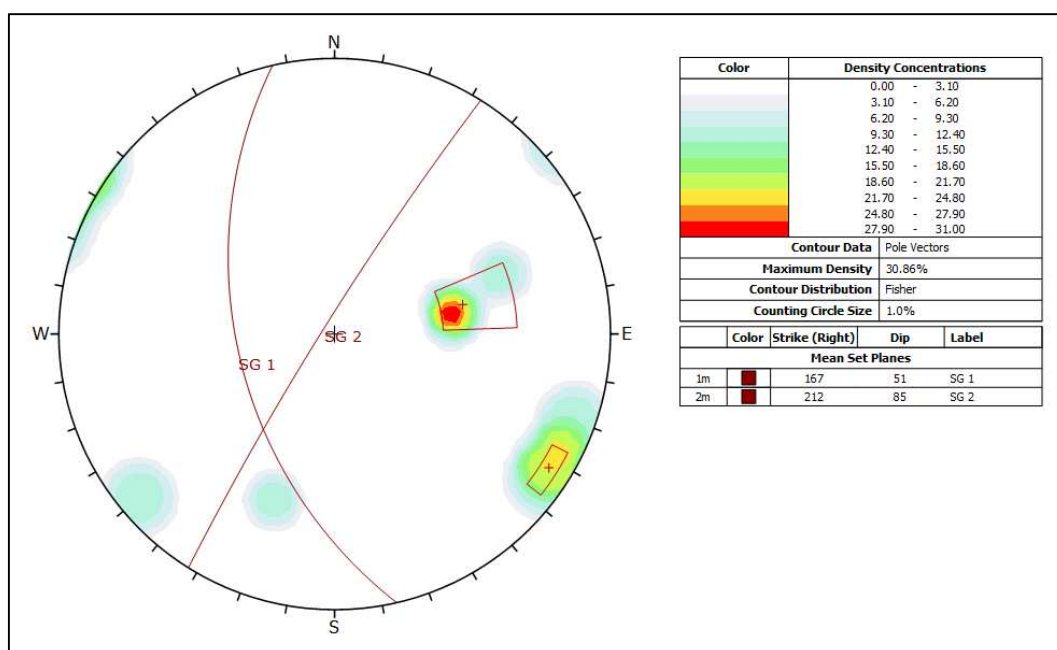
Foliationen har en sydöstlig-sydlig strykning och stupar flackt åt väster (140-175°/45-65°). Berget är generellt av god kvalitet med låg sprickfrekvens, få spricksystem där sprickorna generellt är svagt undulerande, råa och med en låg vittringsgrad, se Figur 3 och Tabell 2.

Figur 3 Stereogram för sprickorna som finns uppmätta i området.
