Ny detaljplan vid Olof Asklunds gata
Högsbo – Etapp 2

Kompletterande Miljöteknisk markundersökning

Datum: 2017-04-28
Projektnummer: 17-6489 AB
Upprättad av: Anna Bruks
Granskad av: Camilla Jenefeldt

Kodeda Konsulter AB

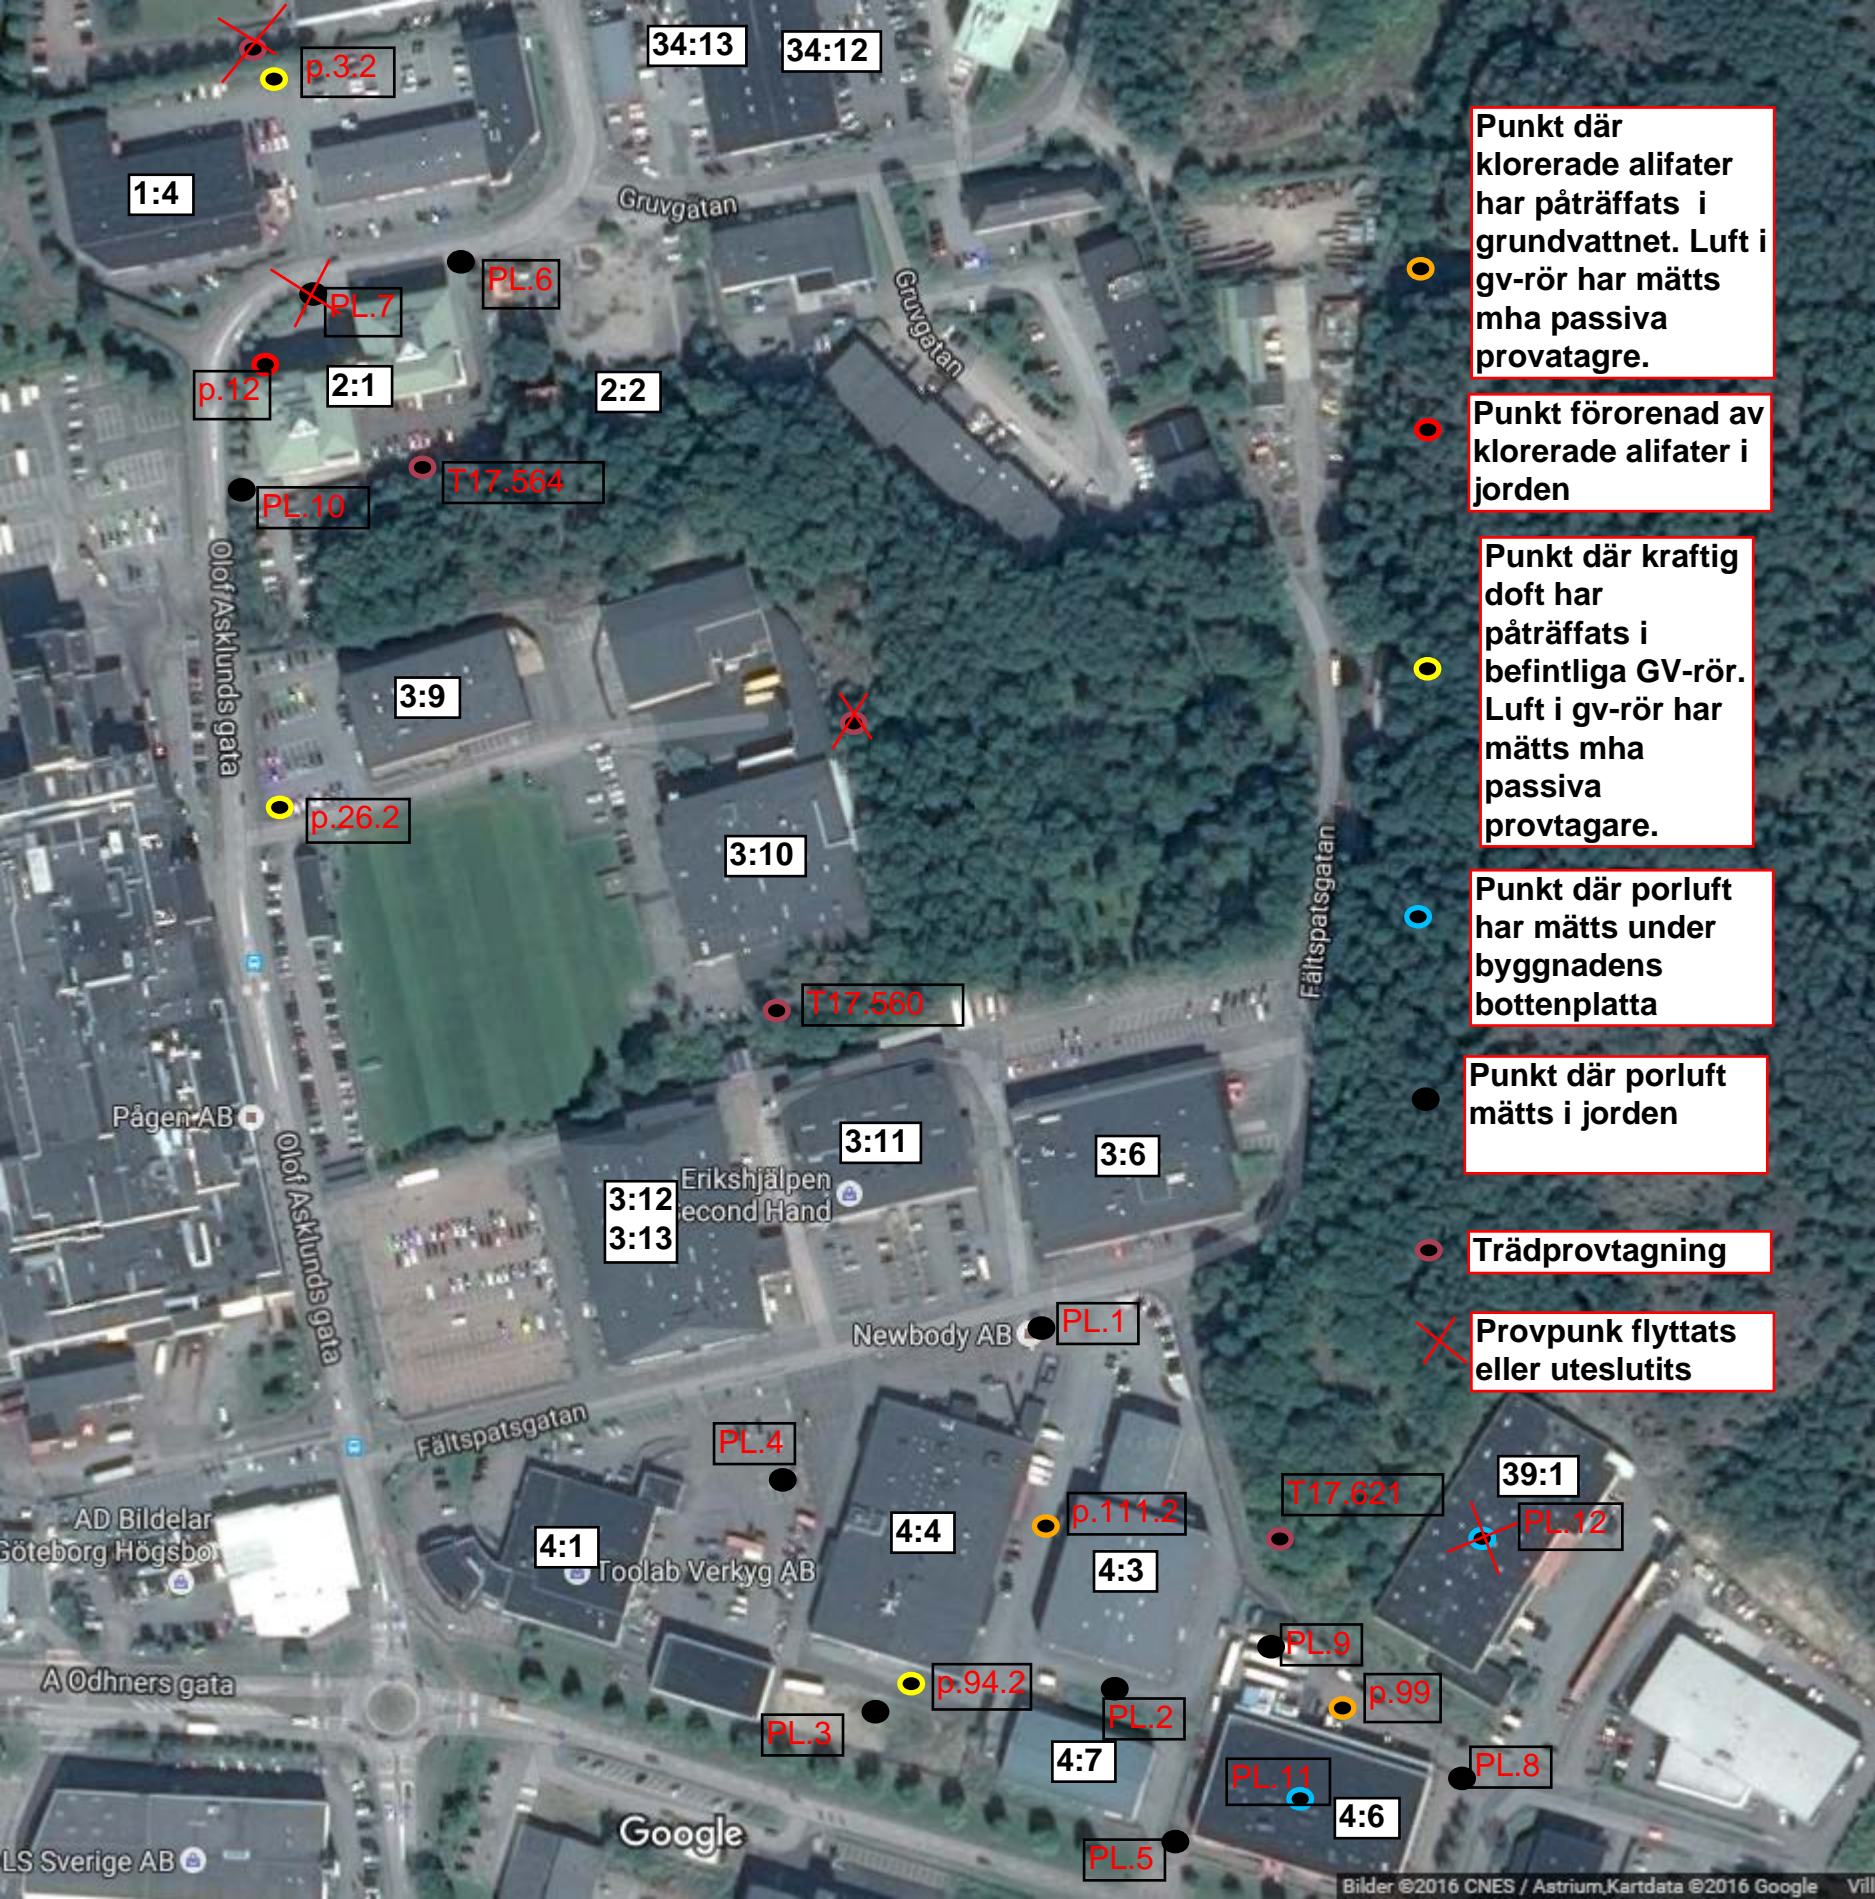
Punkt där klorerade alifater har påträffats i grundvattnet. Luft i gv-rör har mätts mha passiva provtagare.

Punkt förorenad av klorerade alifater i jorden

Vid markarbeten inom området ska personal informeras om att indikation på klorerade lösningsmedel har påträffats inom området, så att varsamhet iakttages. Vid misstanke om påträffad förorening bör detta undersökas omgående. Markarbeten inom undersökningsområdet måste anmälas till miljöförvaltningen i god tid innan markarbeten påbörjas.
