Göteborgs Stad

Drottninggatan 50-52 Byggnadsteknisk utredning

Uppdragsnr: 105 26 13 Version: 1.1
2018-04-20

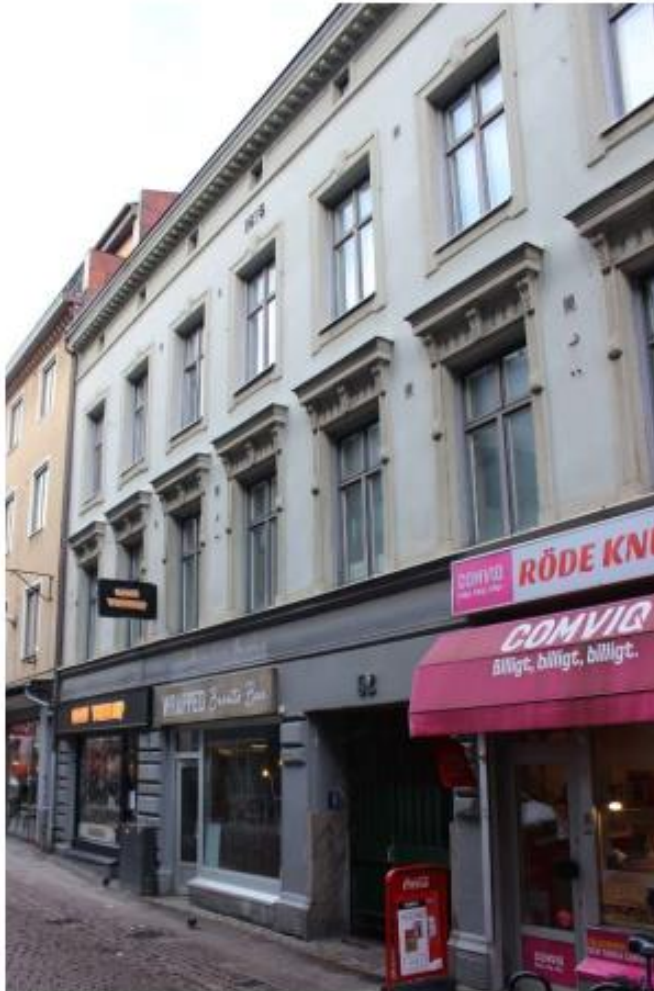
Drottninggatan 52

Fastigheten är byggd 1803 och påbyggt med en våning 1875 samt att fasaden fick ny karaktär. Under inledningen av 1900-talet förändrades gatuplan med tillhörande fasad. Initialt var huset primärt avsett för bostäder men under 1940-talet förändrades användningen till kommersiella ytor.

I mitten av 1990-talet renoverades gårdsfasaden och fönsterbyte genomfördes. Samtidigt åtgärdades omfattande hussvampsangrepp på övre våningarna. Nya fönster är i utseende och placering lika original men är inåtgående, ornamentik och infattningar har behållits.

Under årens lopp har huset satt sig upp till en halvmeter med sprickor i fasad och lutande golv som följd.

Man kan konstatera att den befintliga grundkonstruktionen är för dålig för att bära det befintliga huset och ännu mindre en påbyggnad av ytterligare våningar.

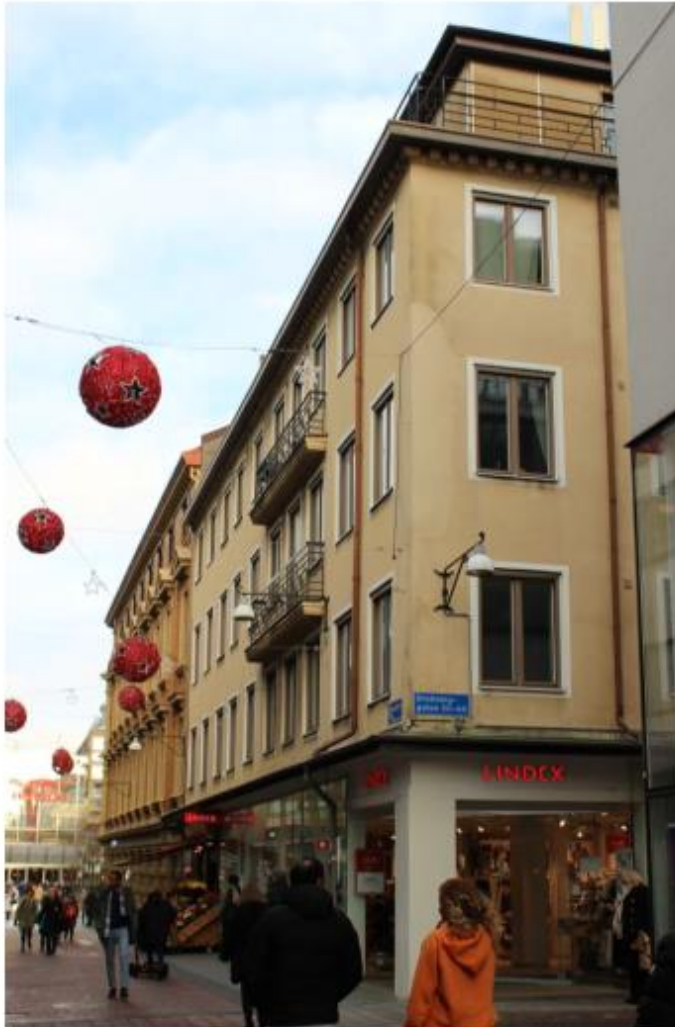
Drottninggatan 50 / Fredsgatan 4

Fastigheten är byggd 1930 och har genom åren genomgått en del större förändringar främst gällande planlösningar och användningsområde. Vissa mindre fasadändringar har också utförts. Byggnaden har under senare år grundförstärks.

Efter grundförstärkningen har omfattande renoveringar utförts på bottenplan.

Byggnaden har grundförstärks och bottenvåning har renoverats. Gården har en hel del provisoriska lösningar med plåttak mm.

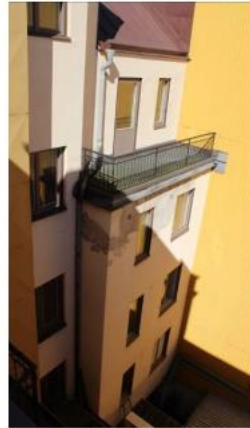
Gårdsfasad mot öster.

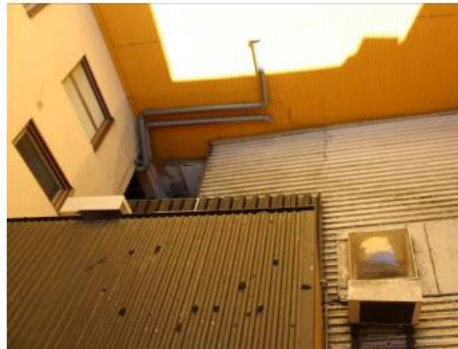
Vy mot norr sedd från trapphuset på bilden ovan. Portgången skymtar till vänster i bild.
