**BRILJANTGATAN, TYNNERED**  
PM Bergteknisk undersökning  
Järnbrott 164:14

2015-11-06

# BRILJANTGATAN, TYNNERED

## PM Bergteknisk undersökning Järnbrott 164:14

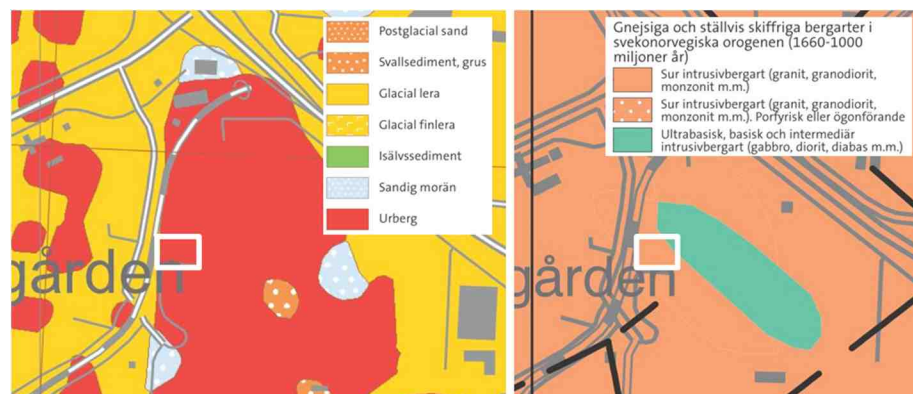
Berggrunden i det undersökta området är homogen och består av grå, medelkornig, svagt gnejsig granodiorit (Figur 2 och Figur 5). Berget är storblockigt uppsprucket med en generell sprickfrekvens på <1 spricka per meter. Mer uppspruckna området förekommer också. Uppmätta huvudsprickriktningar i området är 360/60°, 250/85°, 180/60-80°, 65/90°, 50/20° och 360/15°, angivna som strykning/stupning enligt högerhandsregeln. Även andra sprickriktningar förekommer.

Figur 2. Vänster: Jordartsgeologisk karta. Höger: Berggrundsgeologisk karta. Undersökt område markerat med vit rektangel. Kartunderlag från [www.squ.se](http://www.squ.se).

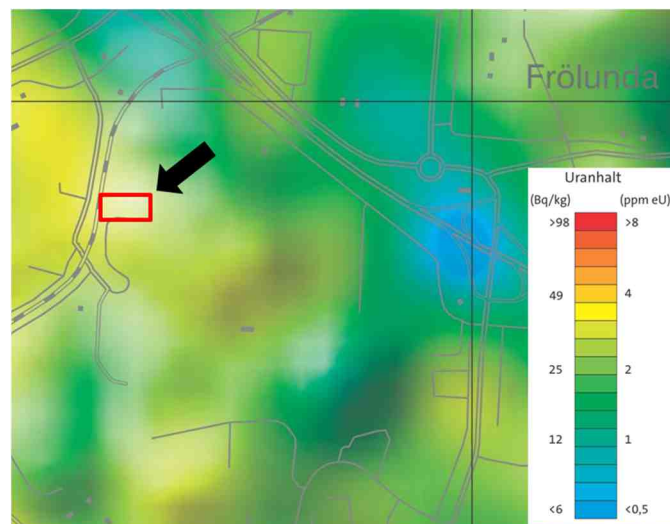
Figur 8. Urankarta baserad på SGU:s flyggeofysiska undersökningar ([www.sgu.se](http://www.sgu.se)). Undersökt område är markerat i kartan.
