# Göteborgs Stad

### Geoteknisk- och bergteknisk utredning

## Detaljplan för Bostäder, skola, verksamheter mm samt bussdepå nordväst om Järnbrottsmotet inom stadsdelen Järnbrott, Göteborgs Stad

### Geoteknisk- och bergteknisk rapport

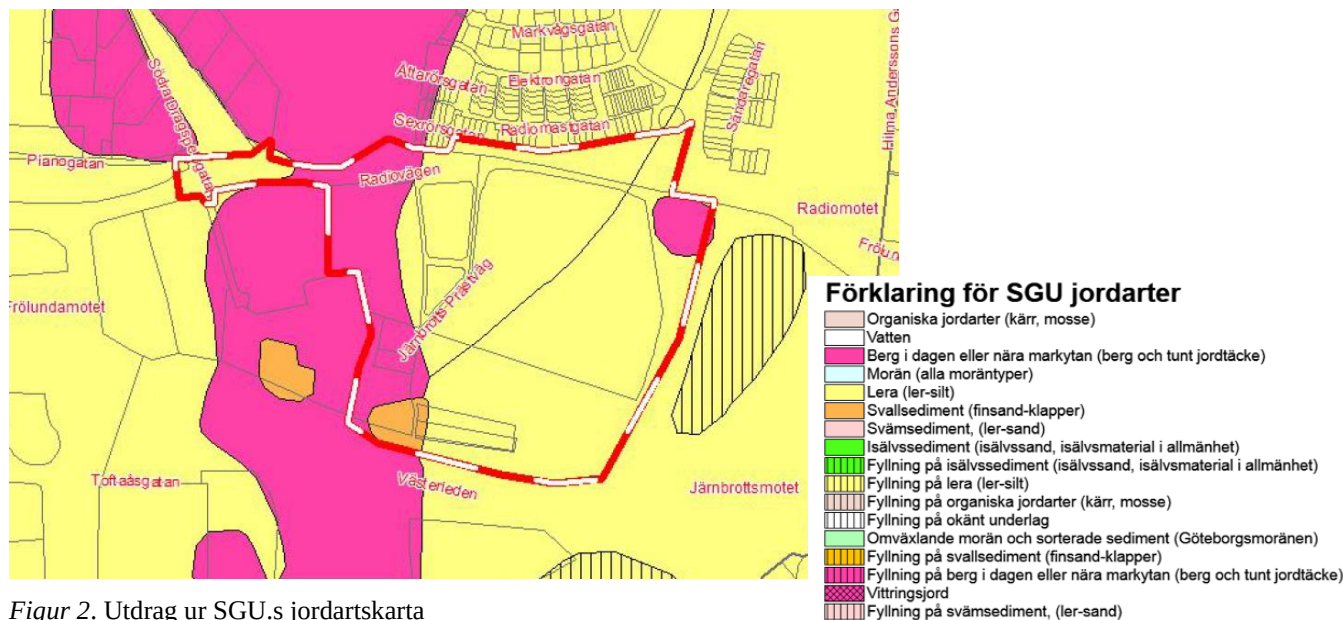
Figur 2. Utdrag ur SGU:s jordartskarta

Vid okulärbesiktningen konstaterades att jordartskartan stämmer väl överens med verkligheten, se figur 2.

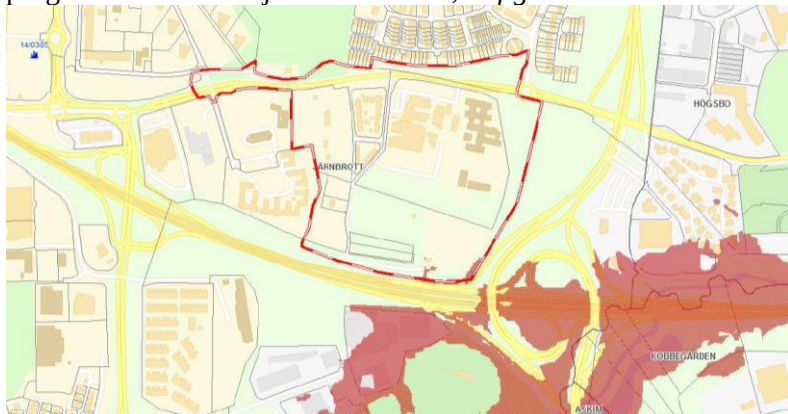
Figur 3. Riskkarta översvämning

Hela planområdet ligger strax utanför utpekade riskområdet som kan komma att påverkas av framtida prognostiserade förhöjda vattennivåer, se figur 3.

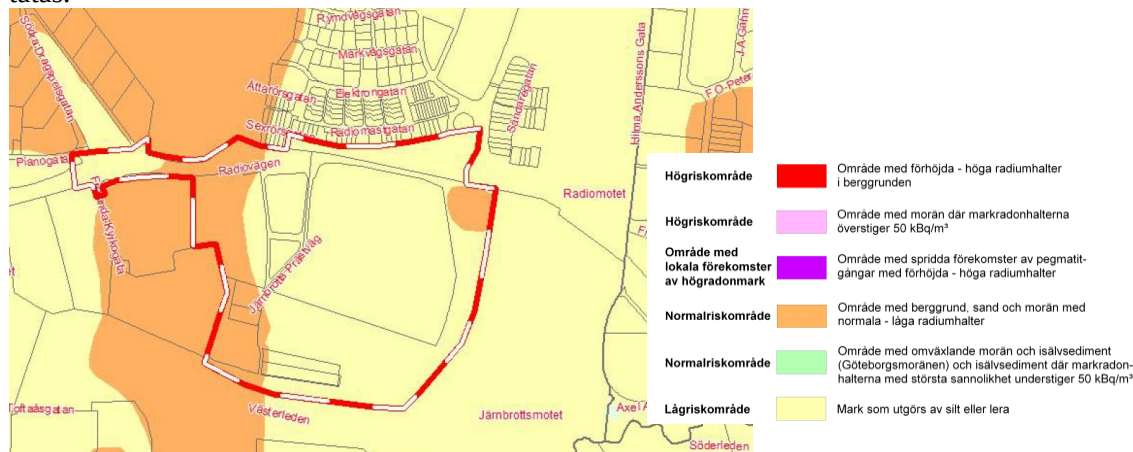
Figur 4. Utdrag ur SGU:s översiktliga radonriskkarta.

Enligt SGU:s översiktliga radonriskkarta är området klassificerat som låg/normalradonområde, se figur 4. På normalradonmark ska nya byggnader uppföras radonskyddande, dvs. en grundkonstruktion som inte har uppenbara otätheter mot markluft. Rör genomföringar i bottenplattan och eventuella källarytterväggar tätas.
