# Detaljplan Carlandersplatsen och Renströmsparken

Bergteknisk utredning, hydrogeologisk undersökning, radonundersökning

Bergab – Berggeologiska Undersökningar AB

UG13013  
2015-01-23

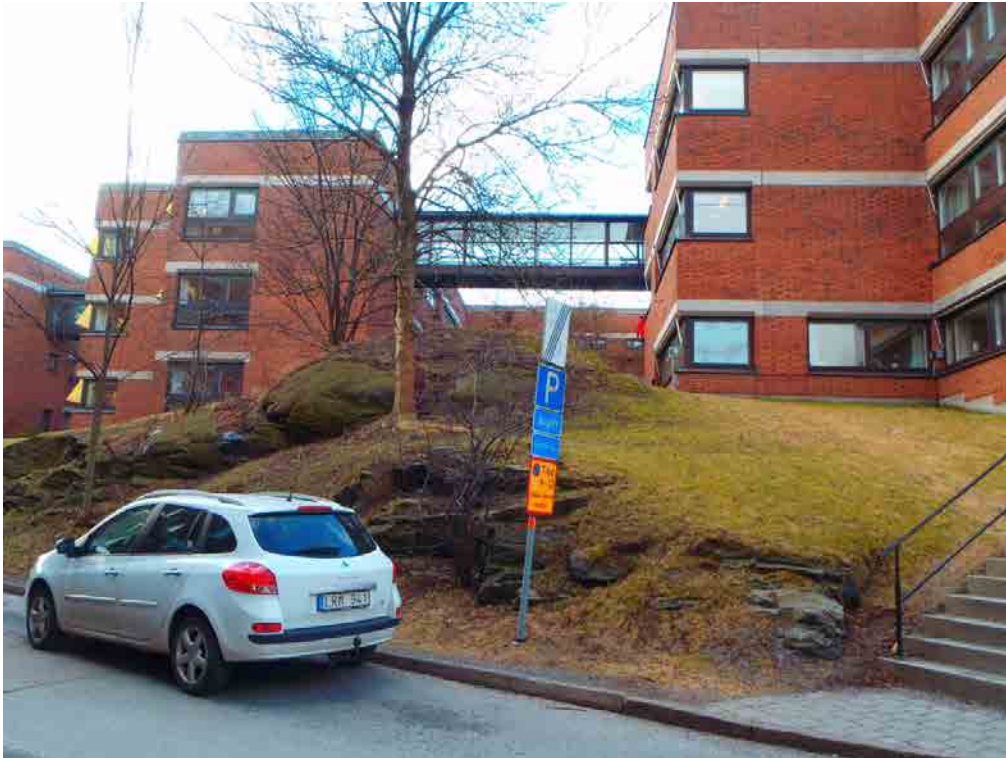
Foto 1. Befintlig naturlig slänt och skärning längs Lundgrensgatans västra sida. Bilden tagen mot sydväst.

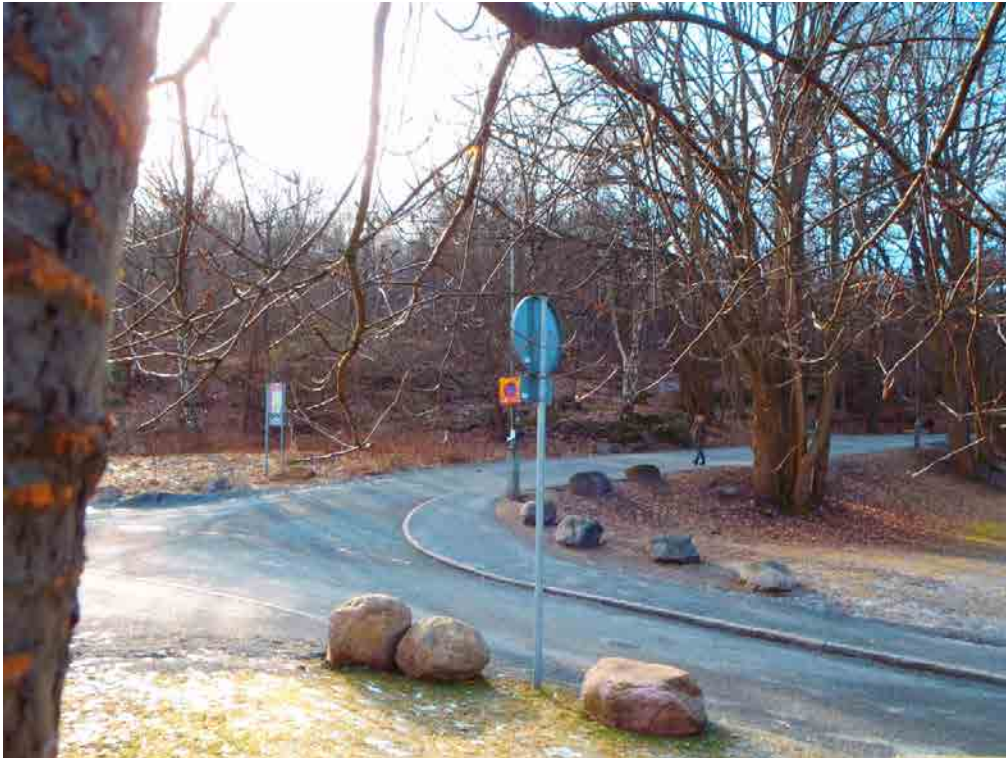
Foto 1. Bild tagen mot sydväst från Humanistens västra hörn. Eventuell bergschakt till vänster i bild.

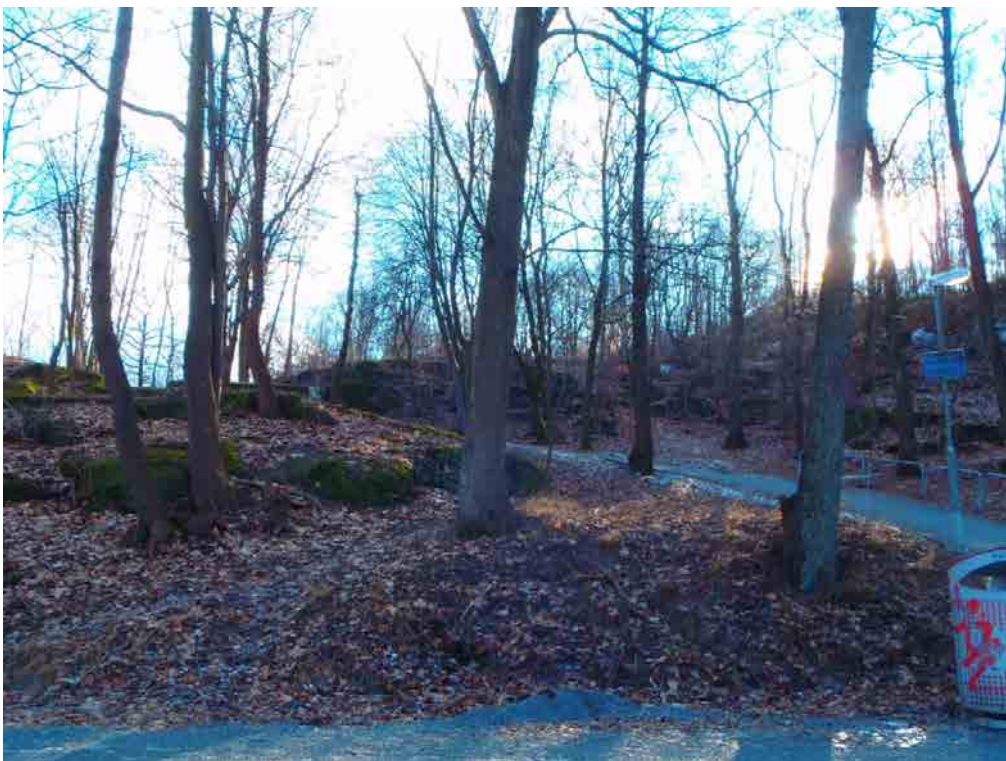
Foto 2. Bernhard Karlgrens Gångväg börjar vid soptunnan till höger. Slänten till höger om gångvägen bedöms idag vara stabil. Bild tagen mot syd.

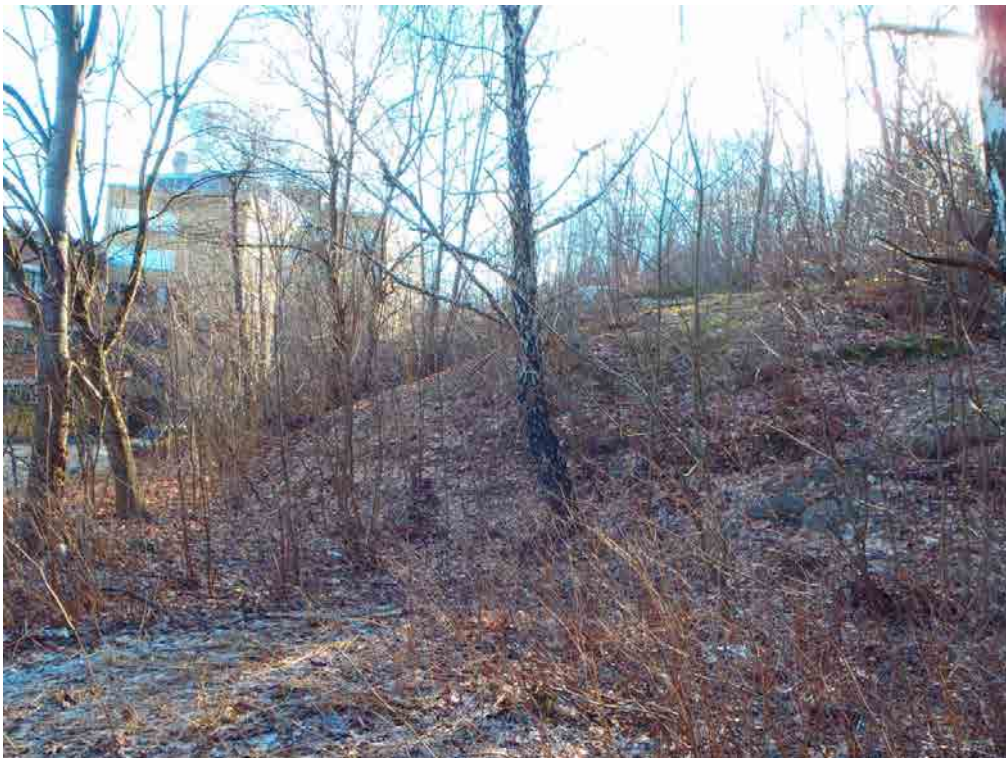
Foto 6. Mittdelen av eventuell bergschakt. Slänten bedöms idag vara stabil. Bild tagen mot sydöst.

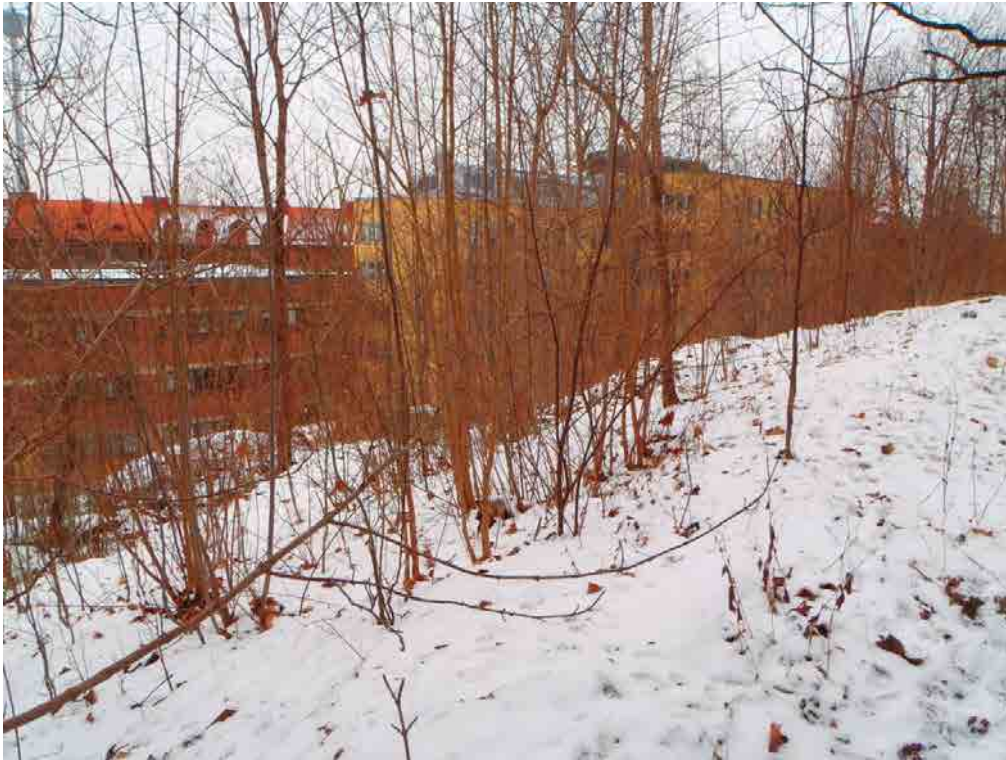
Foto 7. Södra delen av eventuell bergschakt, vid Bernhard Karlstens Gångväg. Bakre schaktvägg planeras löpa ungefär längs med grenen i bildens nedre vänstra sida. Slänten bedöms idag vara stabil. Bild tagen mot öst.

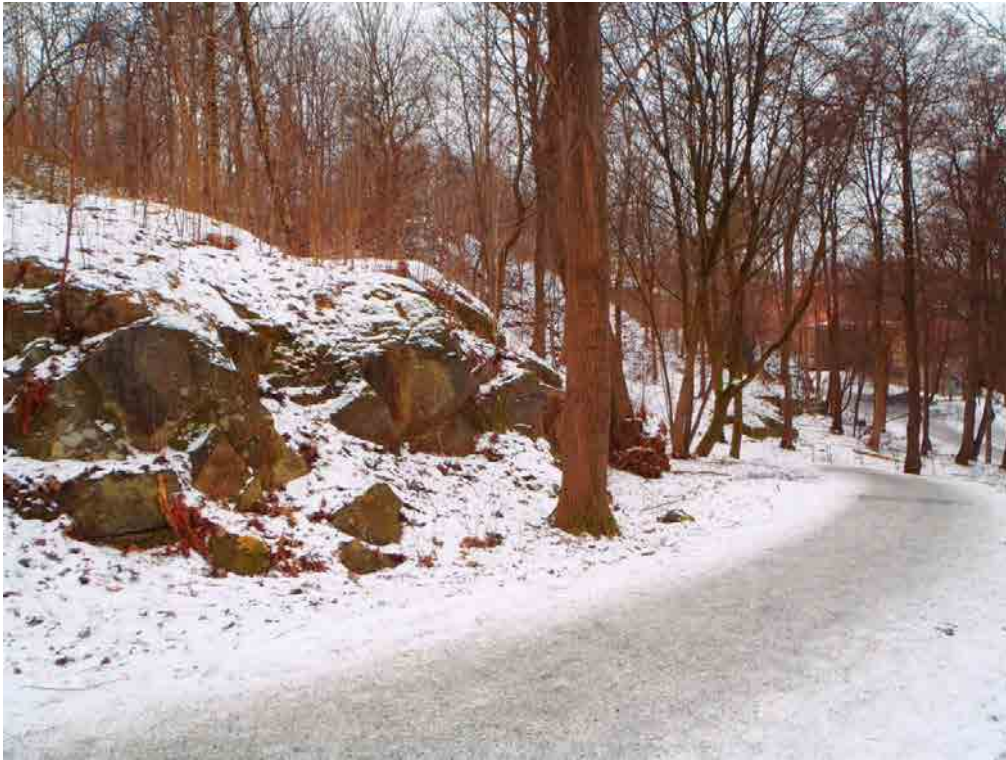
Foto 9. Bernhard Karlgrens Gångväg bakom eventuell bergschakt. Bakre schaktvägg planeras löpa alldeles utanför bildens högra sida. Slänten till vänster i bild bedöms idag vara stabil. Bild tagen mot nordväst.

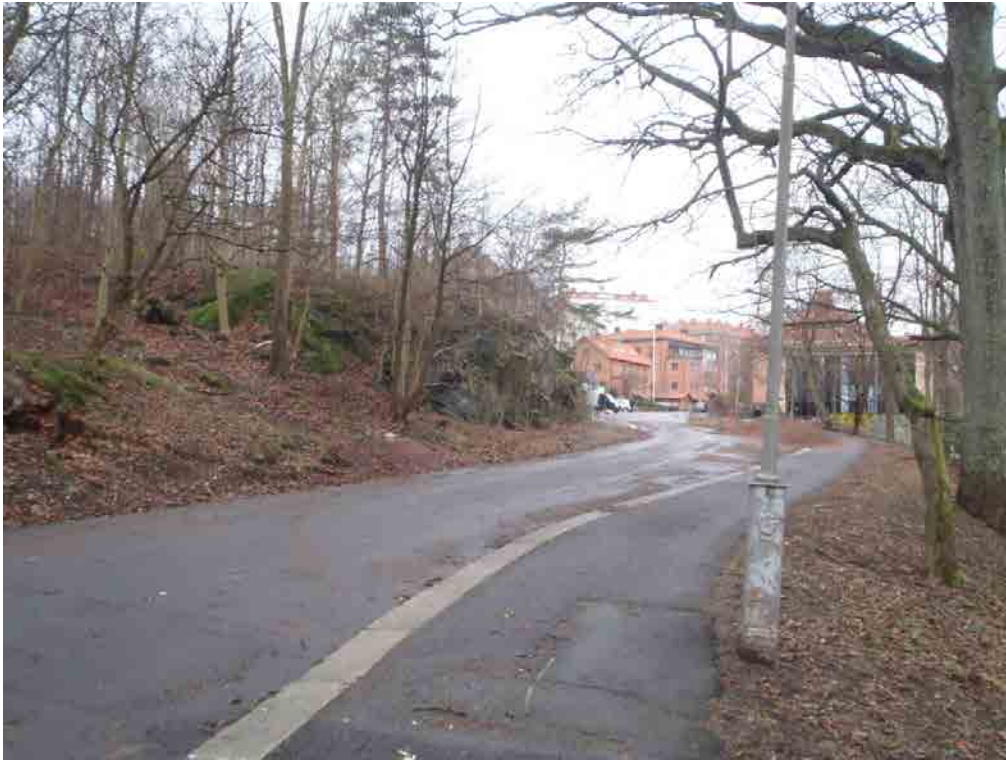
Foto 11. Detaljplaneområdets nordvästra hörn med bergskärning som idag bedöms vara stabil. Högåsberget till vänster i bild, Näckrosdammen utanför bildens högra sida. Bild tagen mot väst.

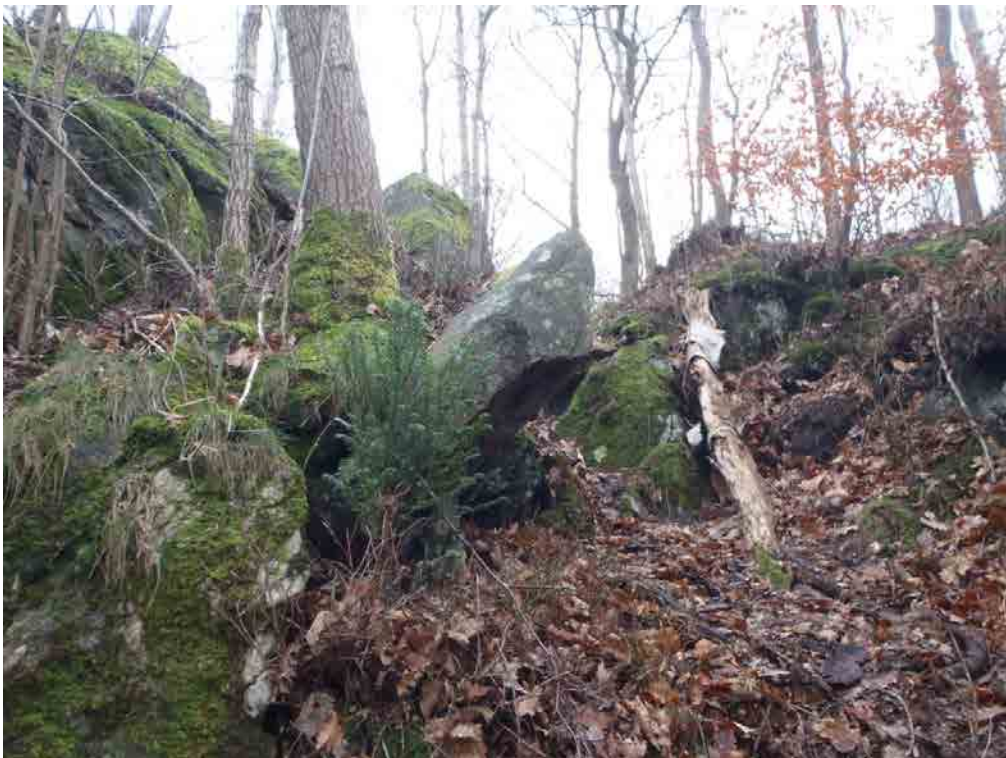
Foto 12. Upprättstående block i skogsslätten, ca 30 m söder om gångvägen i foto 11. Bild tagen mot syd.

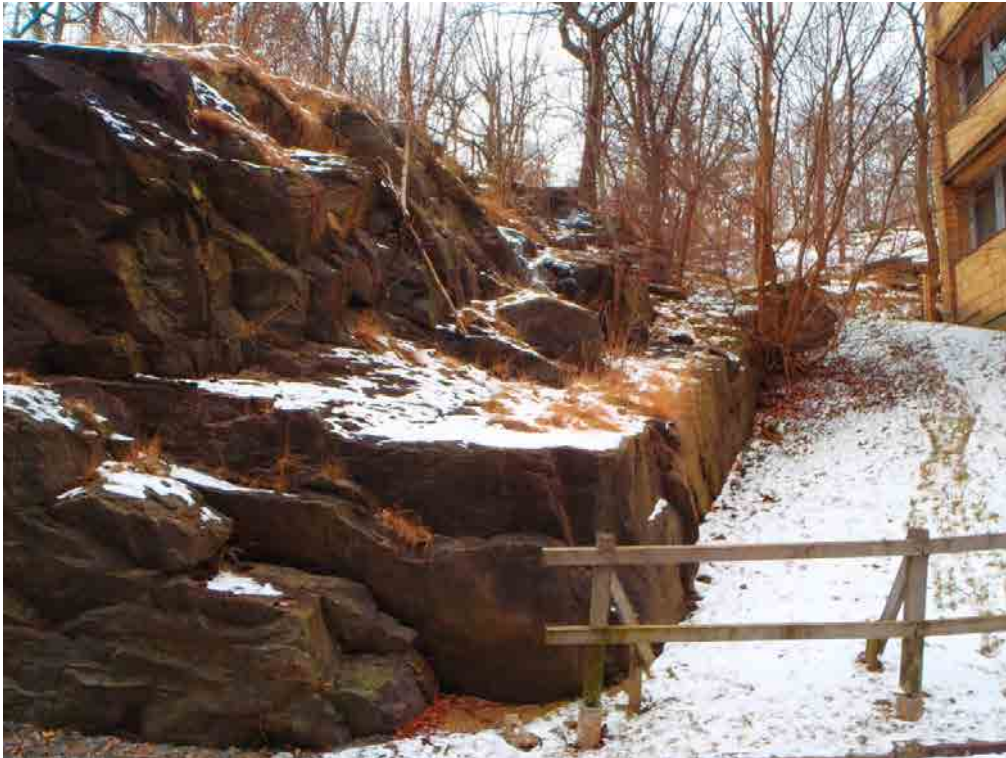
Foto 1. Bergskärningen söder om Språskrapan bedöms idag vara stabil. Tomtgränsen mot eventuell nybyggnation vid Carlandersplatsen löper uppe på släntkrönet högst upp till vänster i bild. Bild tagen mot sydväst.

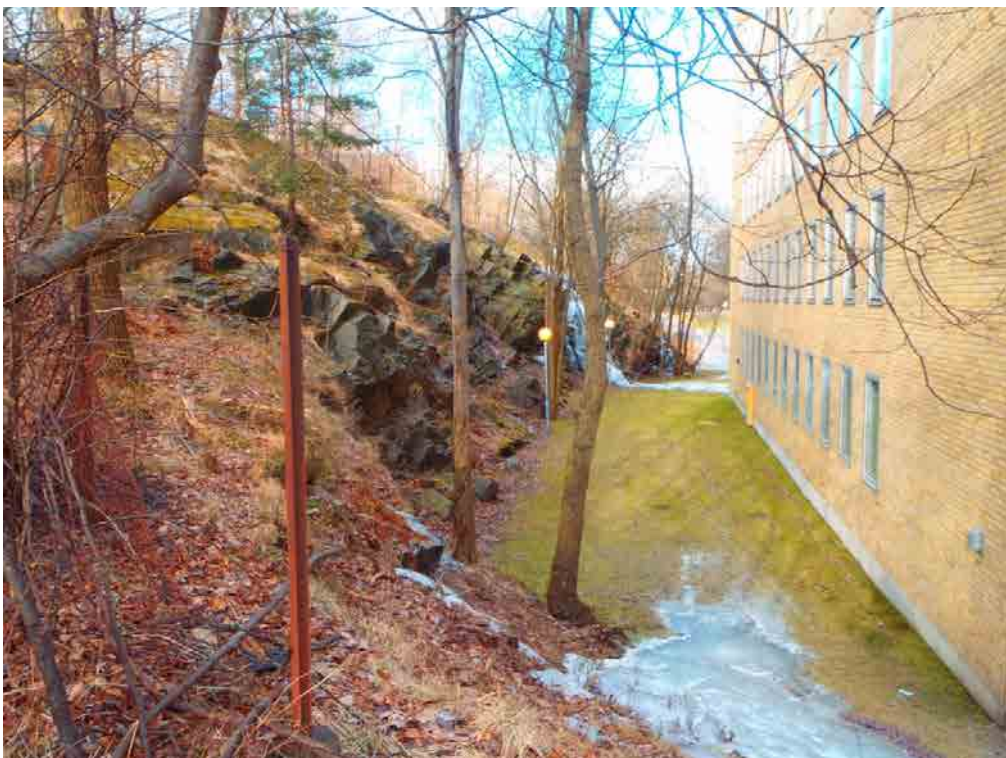
Foto 2. Bergskärningen bakom (väster om) Språskrapan. Bild tagen mot nordväst, från krönet av bergskärningen i Foto 1. Staketet utgör tomtgräns mot eventuell byggnad vid Carlandersplatsen.

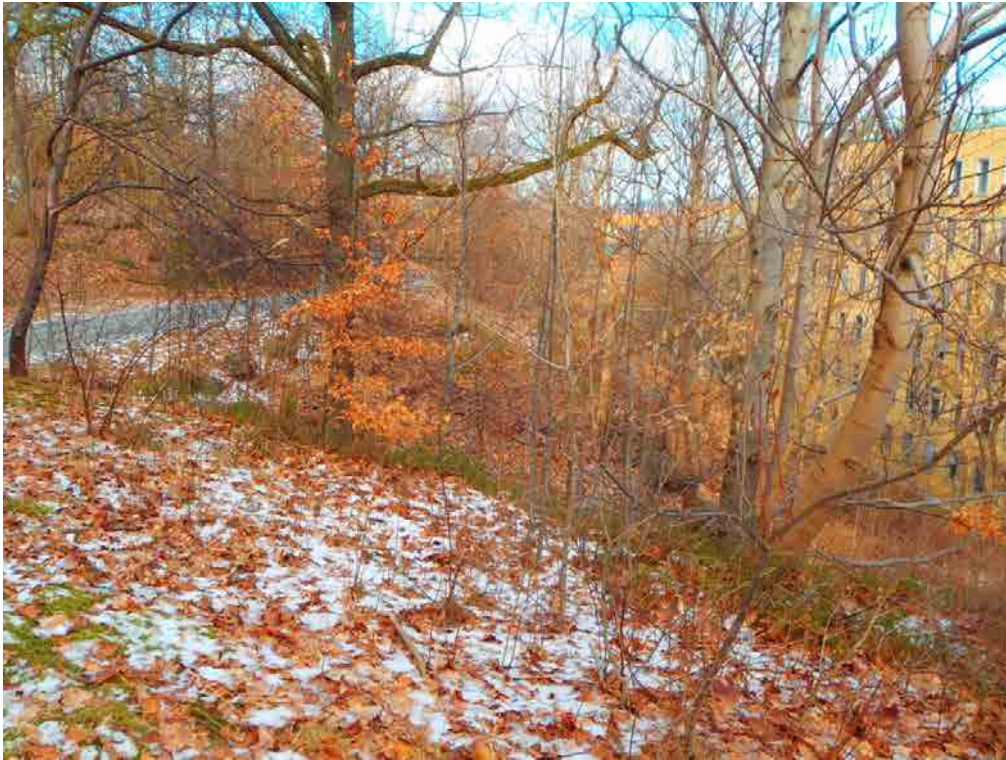
Foto 7. Den naturliga slänten ned mot Språkskrapan från Bernhard Karlgrens Gångväg (till vänster i bild) bedöms idag vara stabil. Bilden tagen mot norr.

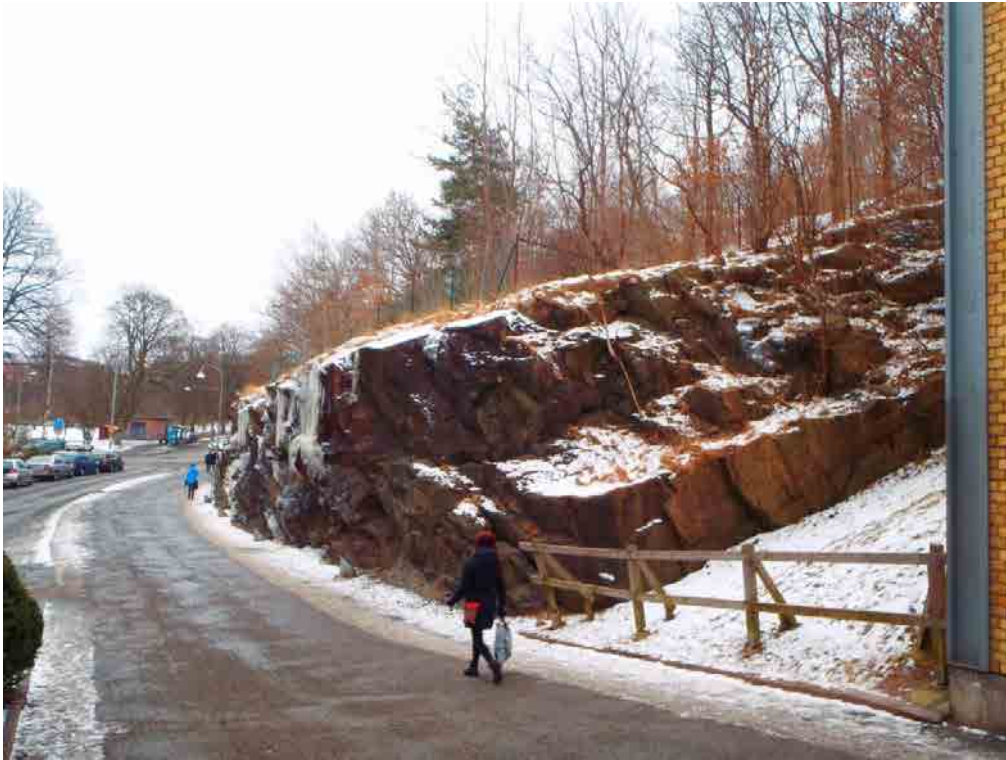
Foto 3. Bergskärningens norra hörn, vid Språkskrapan. Bild tagen mot syd.

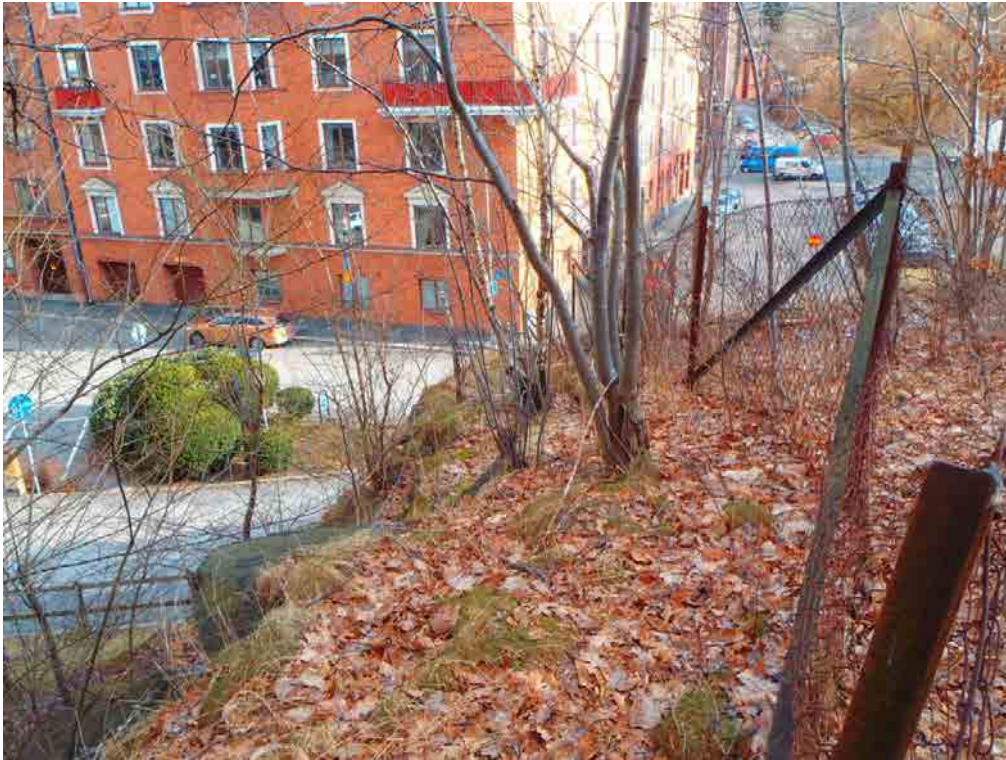
Foto 7. Bergskärningen mot Språkskrapan (utanför bildens vänstra sida). Eventuell bergschakt för ny byggnad vid Carlandersplatsen utförs i bildens högra sida. Den planerade norra schaktväggen löper längs staketet. Kvarvarande bergribba mot Språkskrapan blir mycket smal. Bilden tagen mot nordväst.

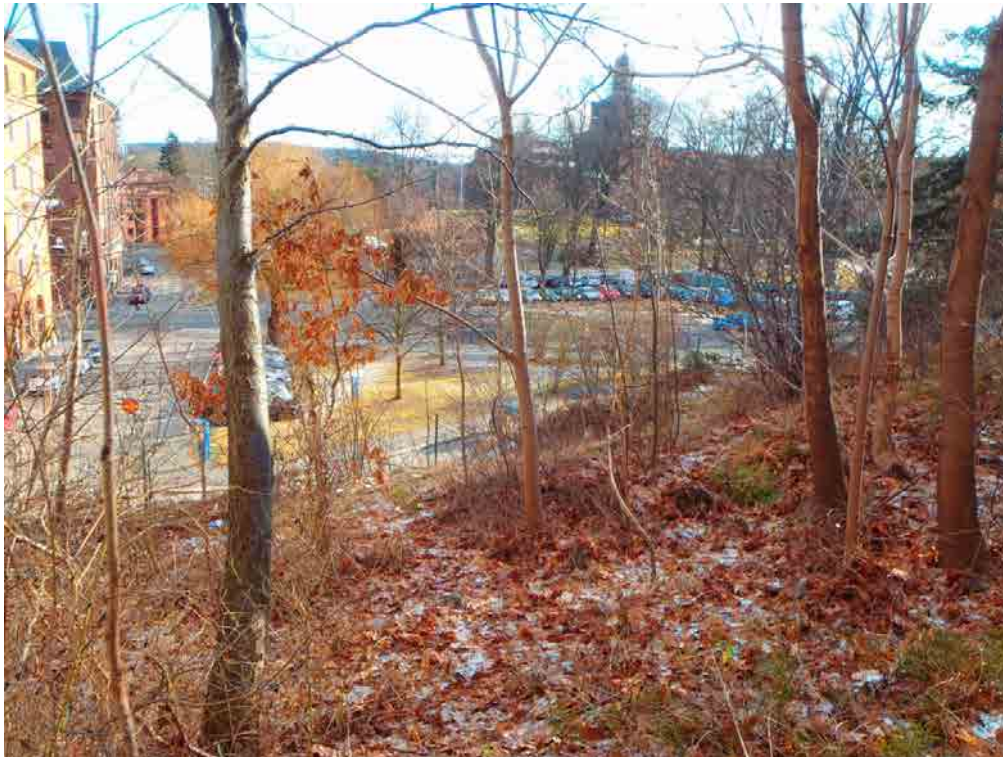
Foto 9. I slänten i Foto 9 noterades s.k. injekteionsmigmatiter, med delvis vittrade mörka bergarter och öppna sprickor (som löper inåt i bilden). Bildens läge är ungefär vid släntfot för en eventuell ny byggnads bakre schaktvägg. Sprickorna löper parallellt med den bakre schaktväggen. Bild tagen mot sydöst.

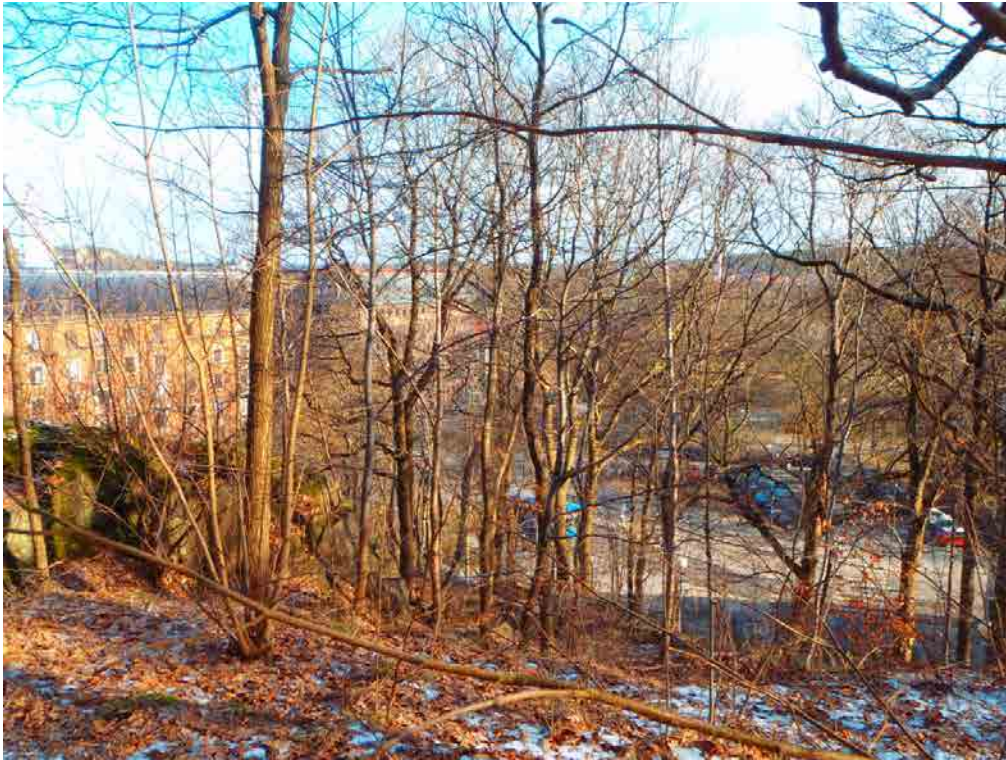
Foto 10. Område för eventuell bergschakt. Bilden tagen högre upp i slänten, mot öst.

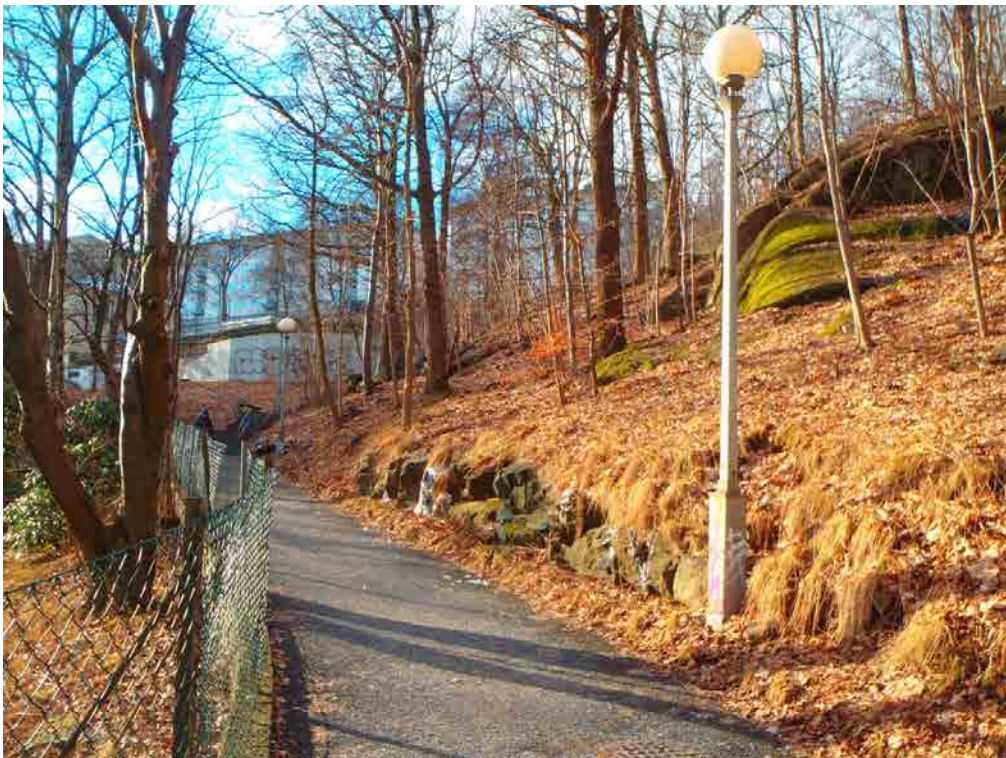
Foto 11. Område för eventuell bergschakt (till vänster i bild). Den södra schaktväggen planeras löpa nedåt ungefär mitt i bilden. Den naturliga slänten bedöms idag vara stabil. Bild tagen mot öst.

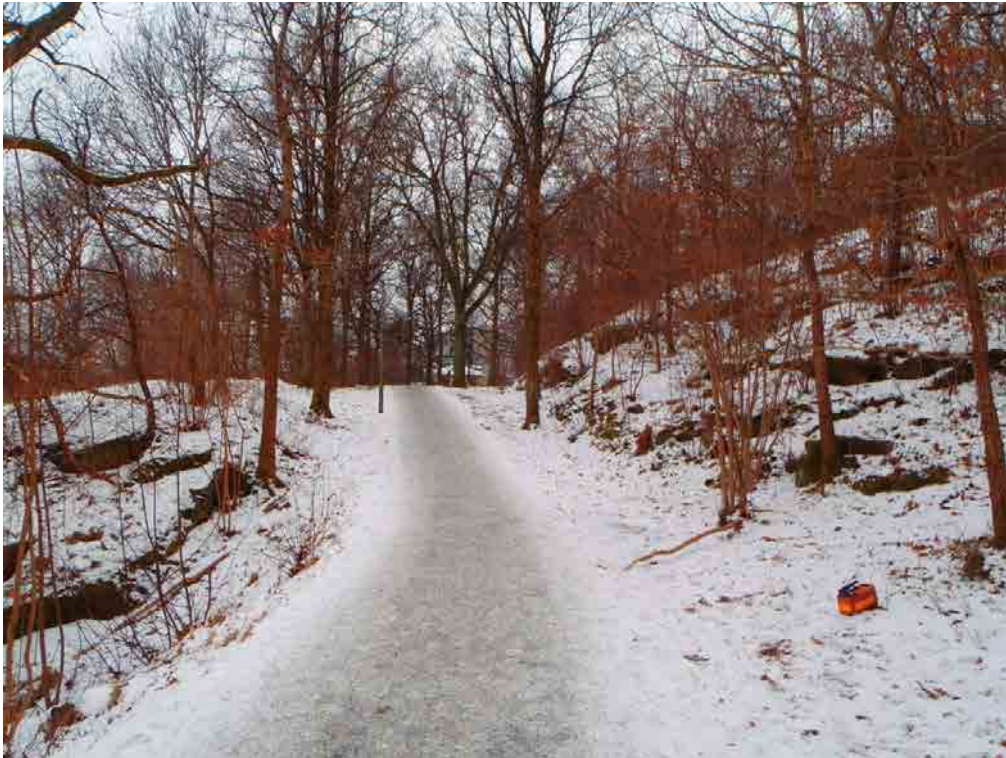
Foto 12. Gångvägen och trapporna upp till Viktor Rydbergsgatan. En eventuell ny byggnads södra schaktvägg planeras löpa upp i slänten bakom lyktstolpen. Den naturliga slänten bedöms idag vara stabil. Bilden tagen mot väst.

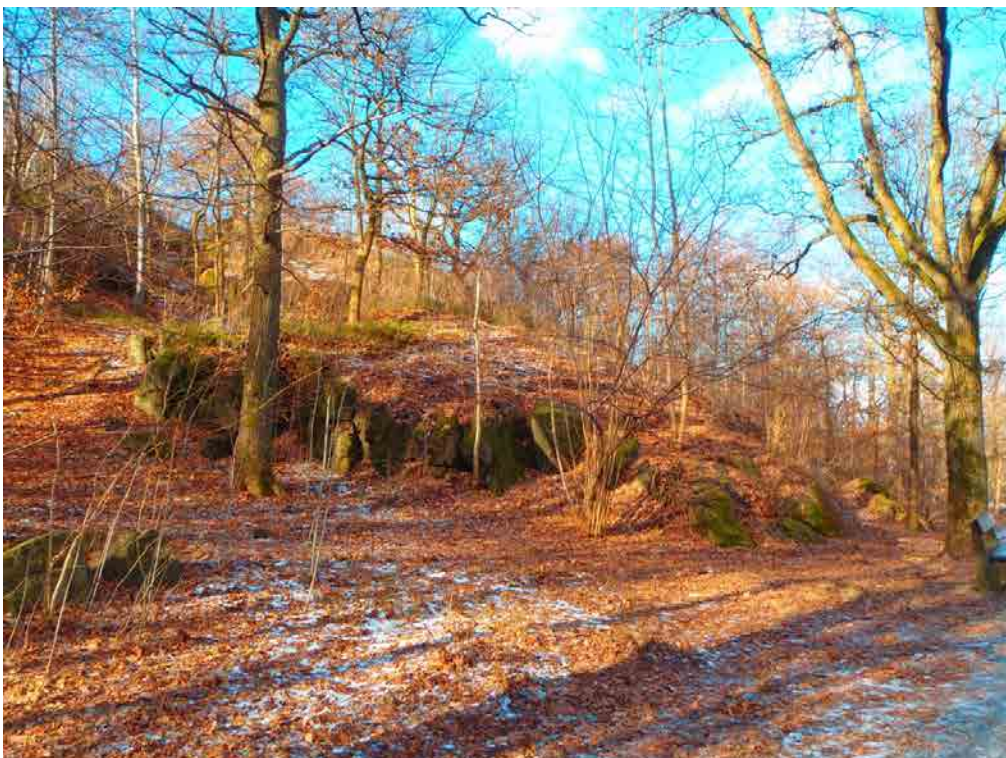
Foto 13. Bernhard Karlstens Gångväg ovanför eventuell bergschakt. Den norra schaktväggen löper från bildens vänstra sida fram till gångvägen. Den naturliga slänten ovanför gångvägen bedöms idag vara stabil. Bild tagen mot syd.

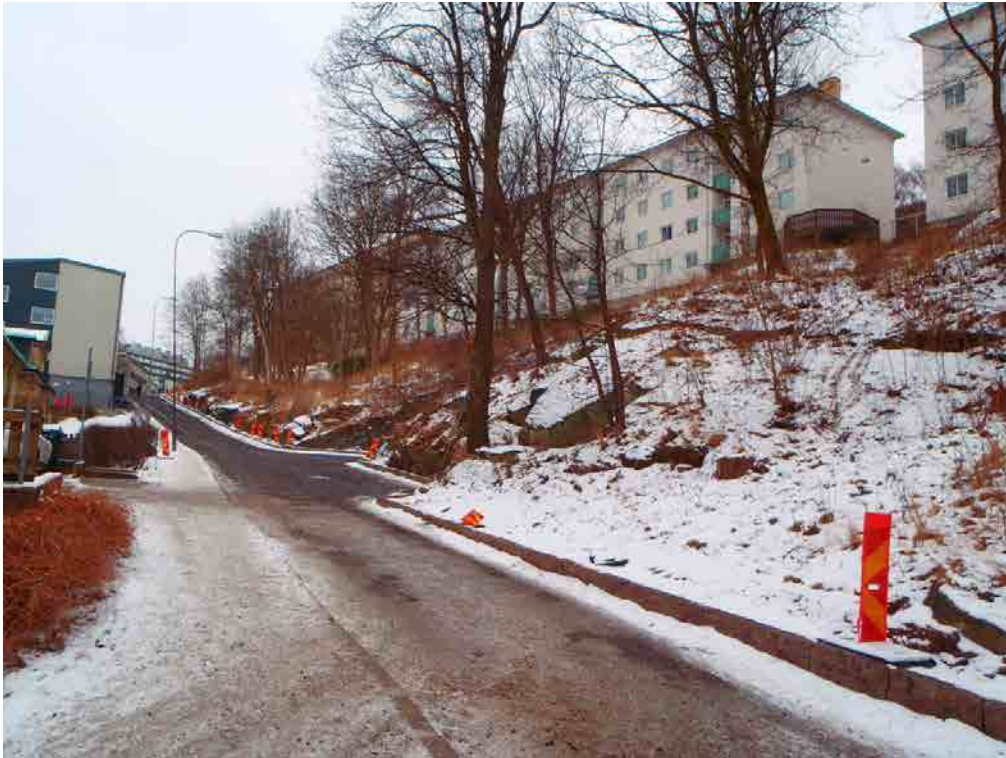
Foto 14. Den naturliga slänten väster om Bernhard Karlstens Gångväg, vid en eventuell södra schaktvägg. Den naturliga slänten bedöms idag vara stabil. Bild tagen mot nordväst.

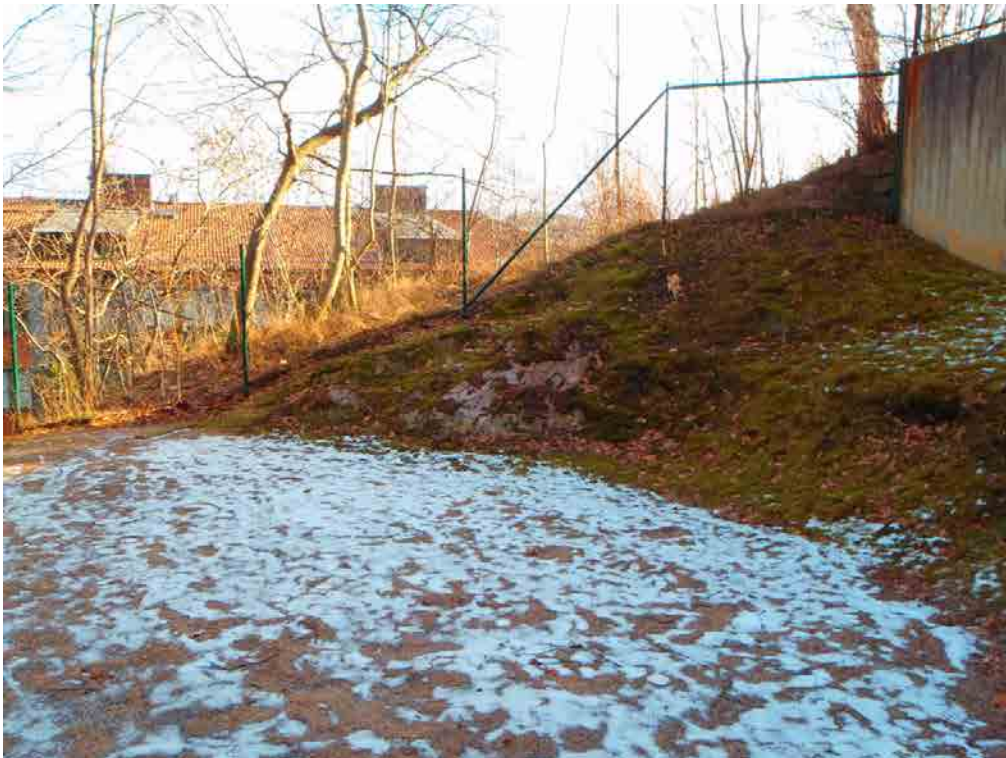
Foto 5. Sydväst om pumphuset finns en mindre blottning med en helt kloritiserad bergart.

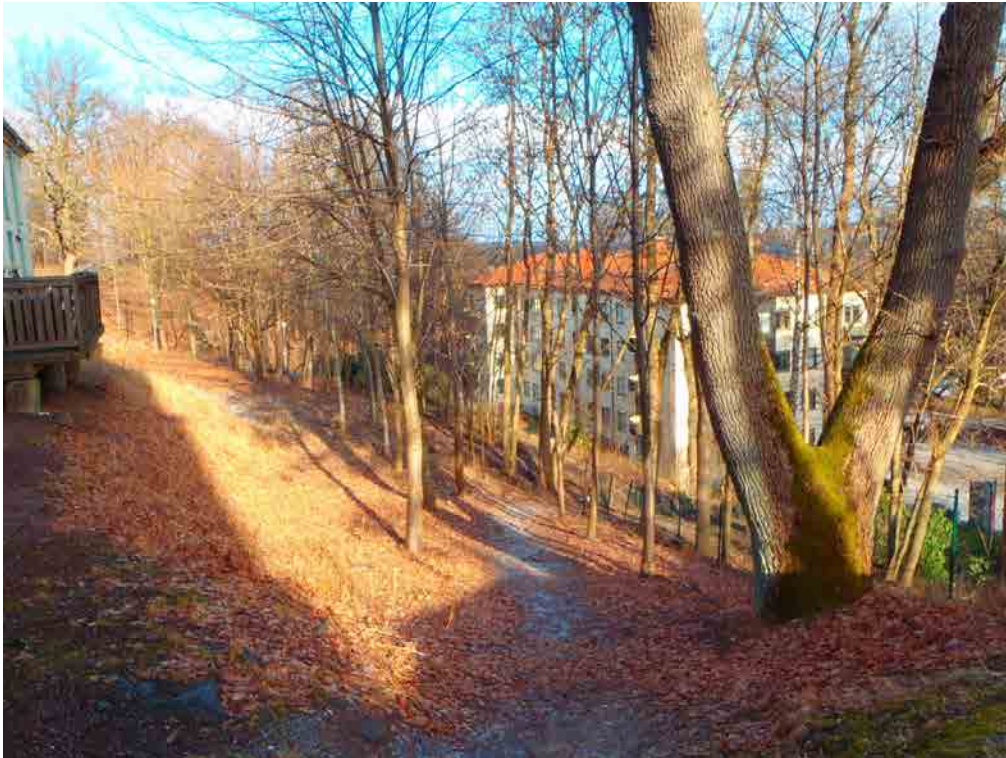
Foto 6. Sydöst om pumphuset, ovanför slänten ned mot Eklandagatan, finns en mindre blottning med granit.

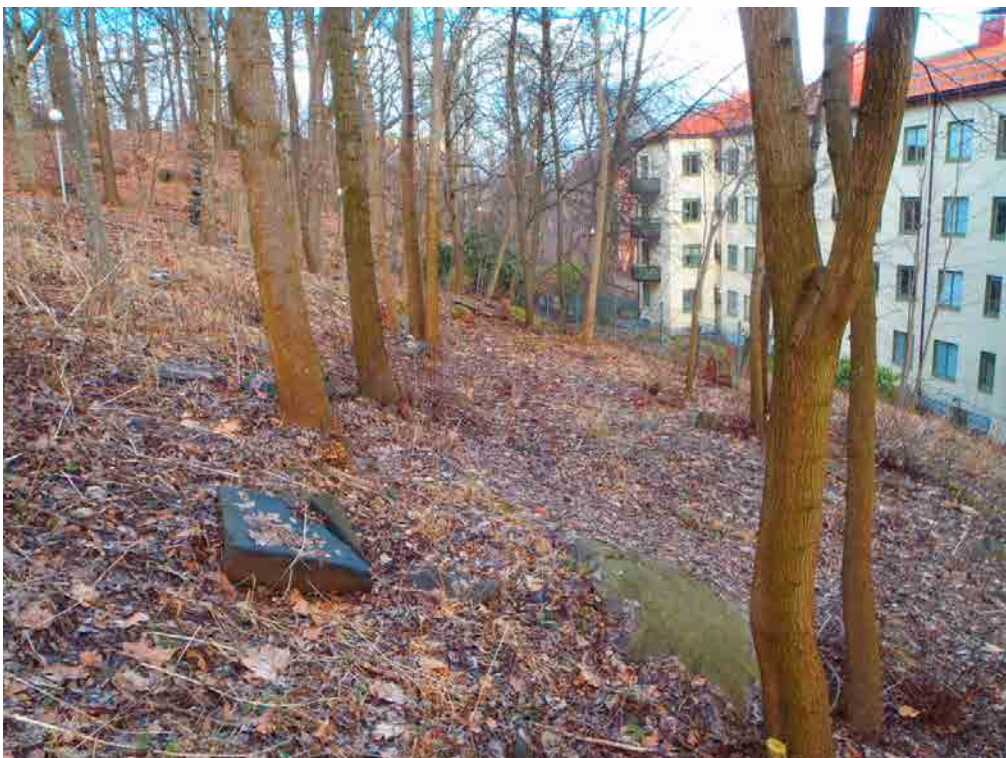
Foto 7. Slänten ned mot Eklandagatan, sedd från pumphusets sydöstra hörn. Slänten består huvudsakligen av jord och block.

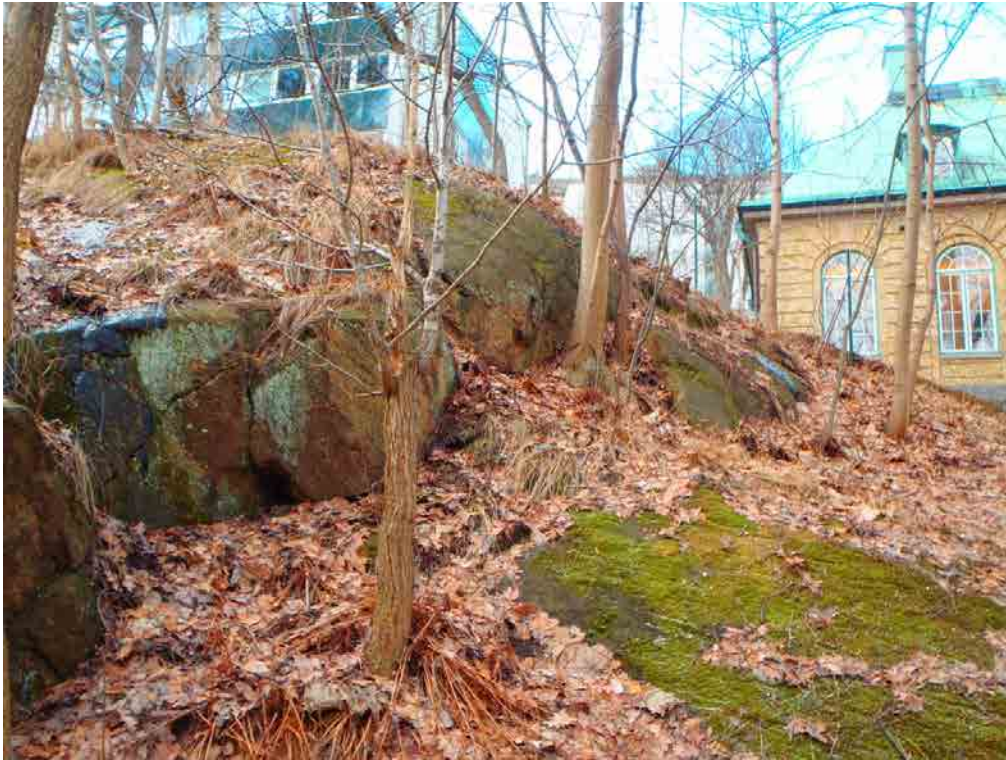
Foto 8. I nedre delen av slänten mot Eklandagatan finns mindre bergblottningar. De bedöms idag vara stabila.

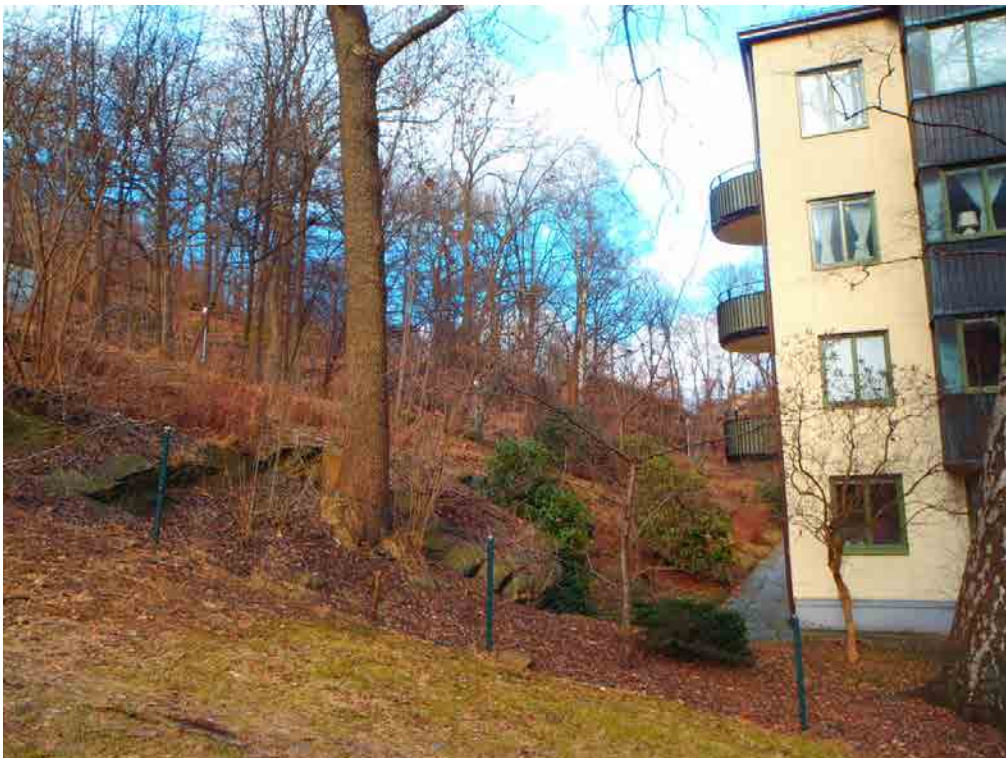
Foto 11. I skärningen bakom Eklandagatan 29-31 finns även sprickplan som kan medföra utglidning. Skärningen bör rensas på löst bergmaterial.

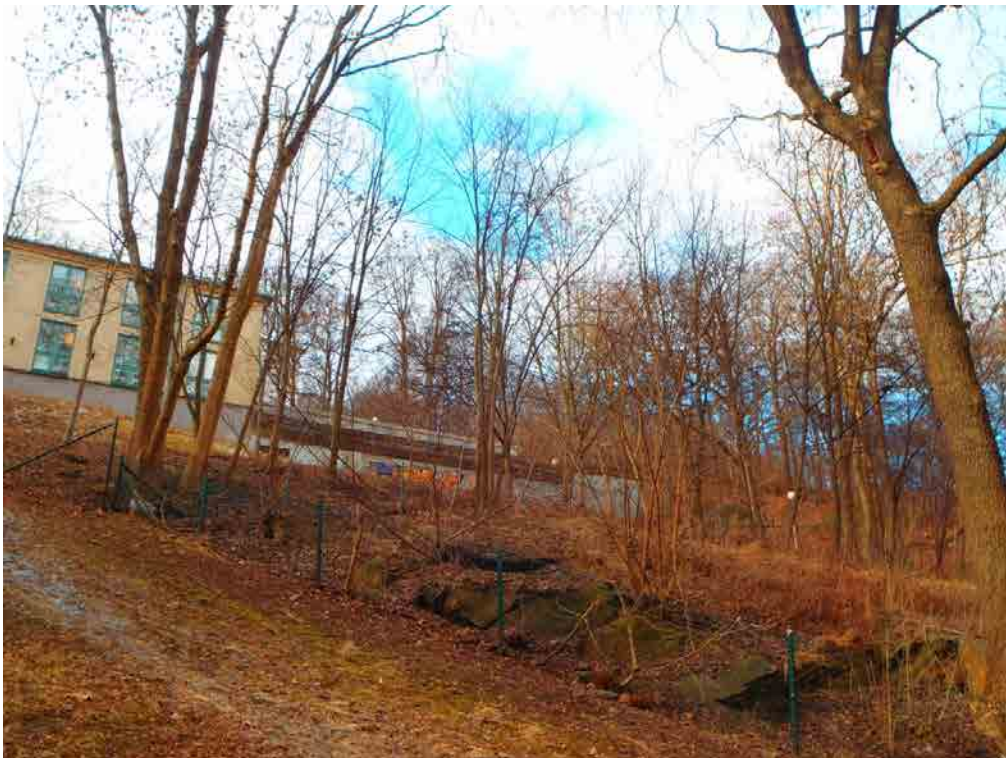
Foto 13. I skärningen sydväst om Eklandagatan 23 finns potentiellt instabila block. Bergrensning bör utföras. Bild tagen upp mot eventuell nybyggnad.
