## Fördjupad riskbedömning och åtgärdsutredning avseende klorerade lösningsmedel inom planområde Gibraltarvallen, Göteborgs Stad

**För:**  
Akademiska Hus AB

**Upprättad:** 2021-06-28

**Uppdrag:** 1821-049

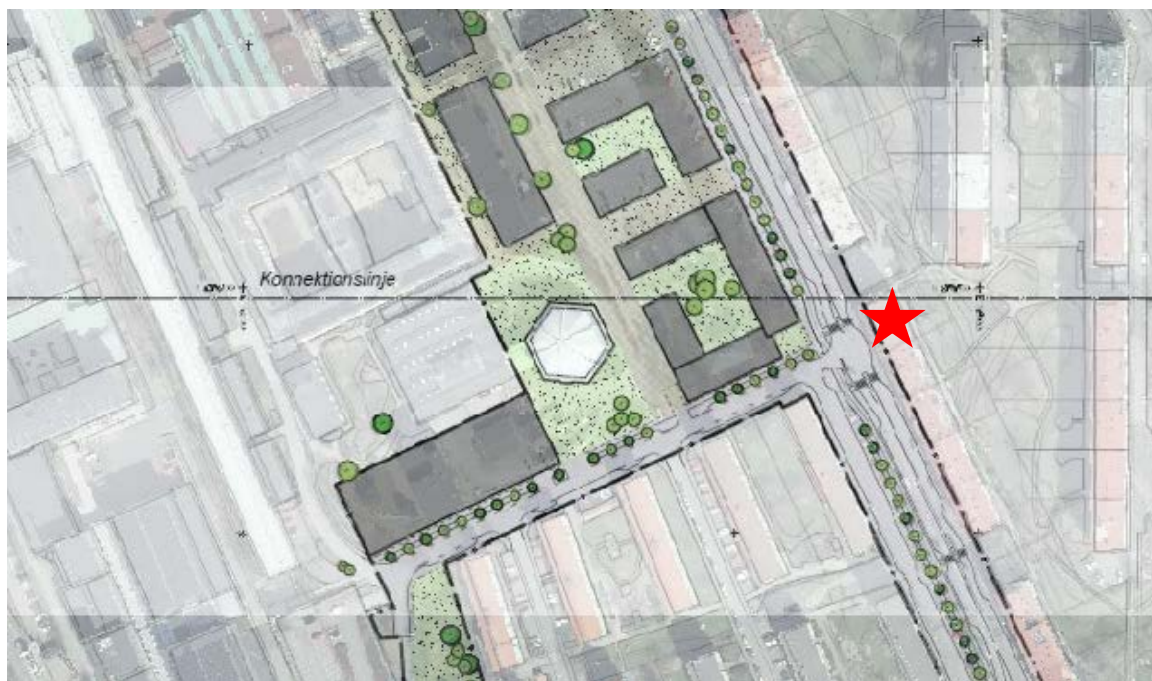
**Figur 1.** Södra delen av aktuellt planområde Gibraltarvallen i centrala Göteborg. Den tidigare kemtvätten är markerad med en röd stjärna.

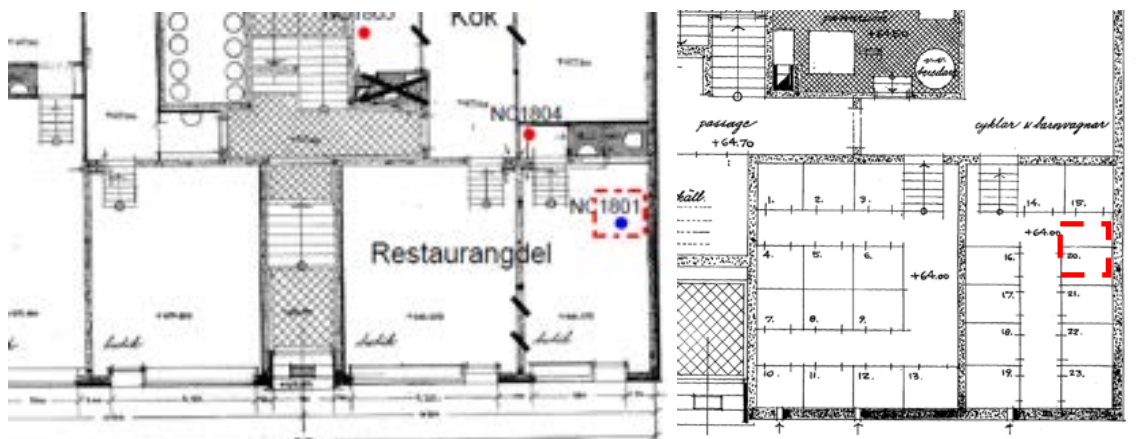
**Figur 6.** Fd. kemtvätten var belägen i bottenplan (vänster) med källare under (höger). Ungefärlig lokalisering av kemtvätten är markerat med rött.

Detta innebär att läckage/spill vid hantering av tvättvätska inte kan ha kommit direkt till mark. Då tvättmaskinen är sluten är den mest troliga spridningen utsläpp av kontaktvatten som bildas från fukten i kläderna. Normalt separerades detta vatten och avleddes till avlopp. Kontaktvattnet blir mättat med lösningsmedel, vilket för PCE innebär halter kring ca 150 mg/l.

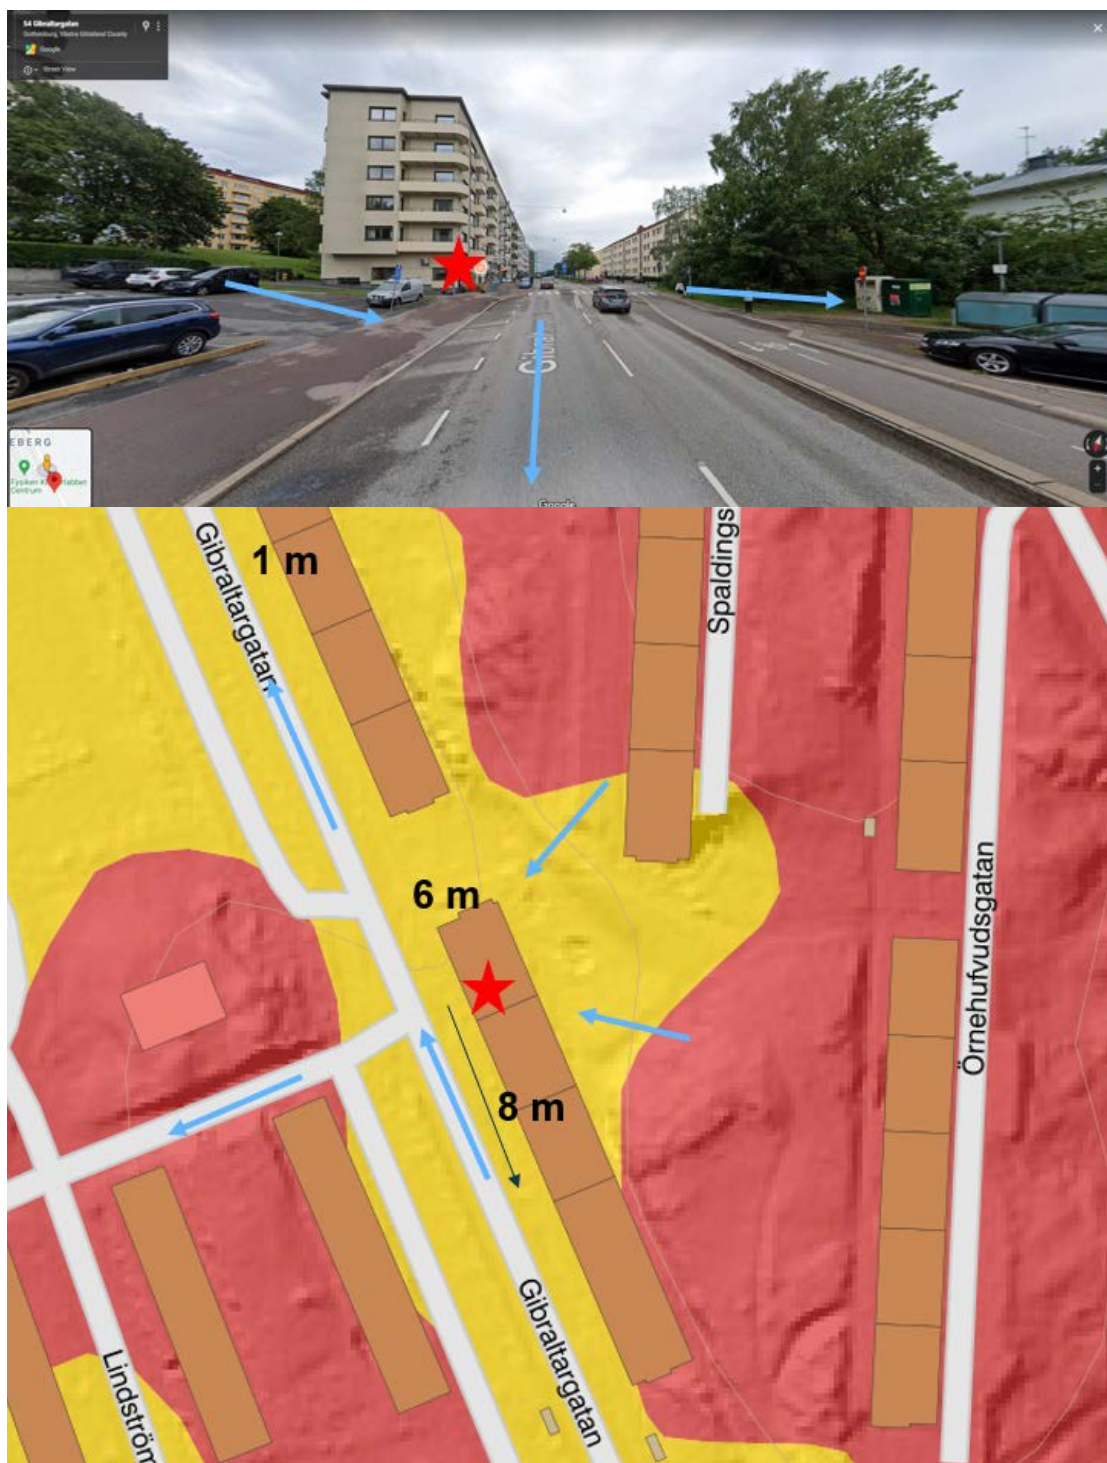
Marken i området består av ytliga fyllnadsmassor, glacial lera och berg. Ovan berget finns ett tunnare lager med friktionsjord, grus/sand/morän. Planområdet är belägen på en höjd med ytavrinning mot norr längs Gibraltargatan resp. väster. Kring kemptvätten är det en "dalgång" i berget med ett jorddjup på ca 6-8 m. Berget går i dagen ställvis i området, se **Figur 9** nedan.

**Figur 9.** Lera (gult) och berg (rött). Djup till berg anges i svarta siffror. Grundvattnets troliga strömningsriktning markeras med blå pilar. Vid fastigheten kan ytavrinning även ske mot söder, se svart pil.
