Detaljplan Östra Kålltorp
Geoteknisk utredning för detaljplan

PM Geoteknik

Uppdragsnummer: 2305 473

Göteborg 2012-08-16

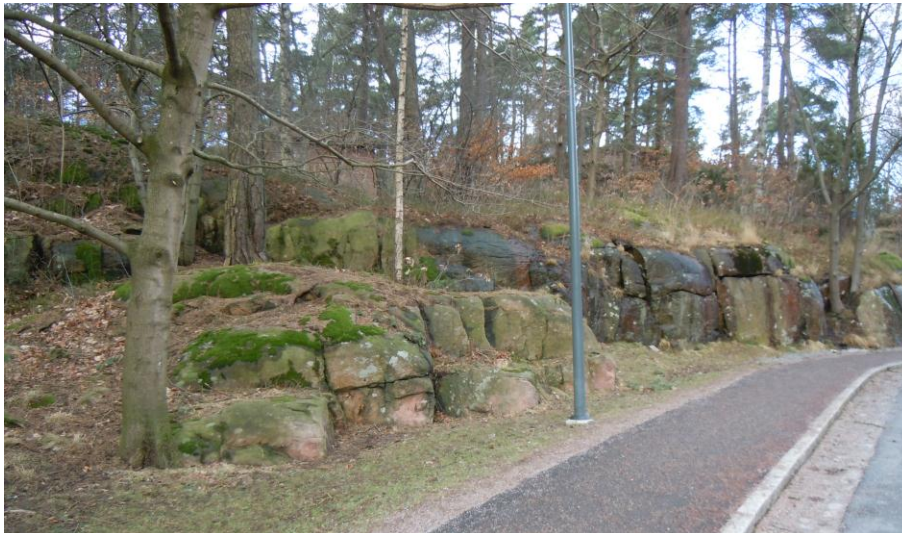
Resterande del av planområdet, norr om det gamla Renströmska sjukhuset, ligger på ett höjdparti som utgörs av berg i dagen eller tunt jordtäckte på berg, se Figur 7. I väster lutar berget brant ner åt nordväst, mot ett bostadsområde och Kålltorpsskolan. Uppe på berget ligger bl a Rudolf Steinerskolan, idrottshall, äldreboende, parkeringshus och nybyggda bostäder. I norr begränsas planområdet av Torpagatan, se Figur 8.

Figur 7 Berg i dagen eller tunt jordtäckte på berg i den norra delen av detaljplaneområdet.

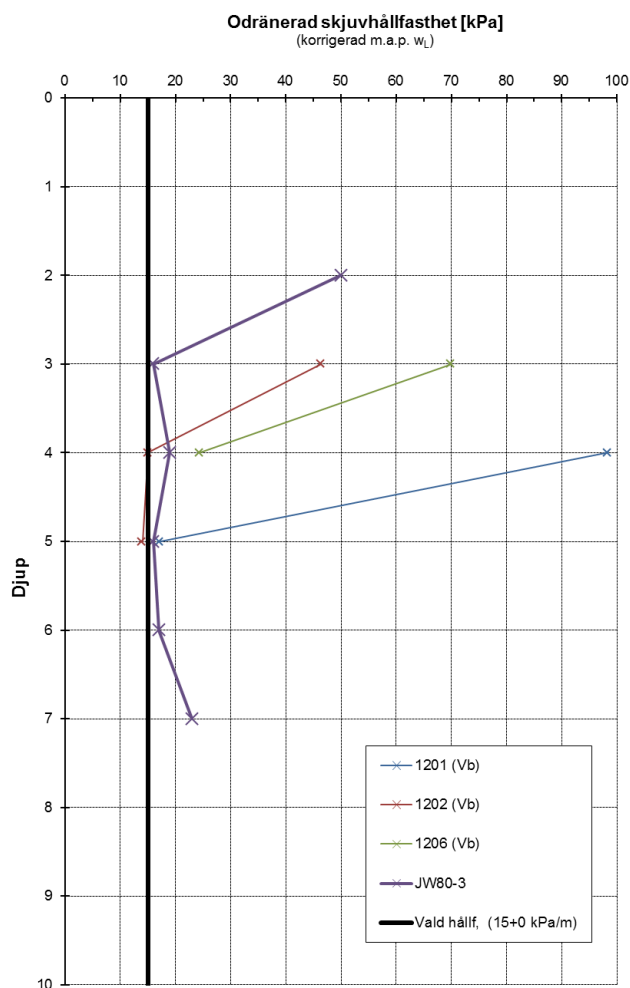
Den odränerade skjuvhållfastheten har i denna utredning utvärderats till konstant 15 kPa. Antalet undersökningar är begränsade och den valda skjuvhållfastheten är därför försiktigt vald, se Figur 9.

Det översta värdet i respektive vingförsök representerar torrskorpeleran, vilken har en odränerad skjuvhållfasthet mellan ca 50-100 kPa.

Figur 9 Sammanställning av tidigare utförda samt nu utförda hållfasthetsbestämningar tillsammans med den utvärderade skjuvhållfastheten.

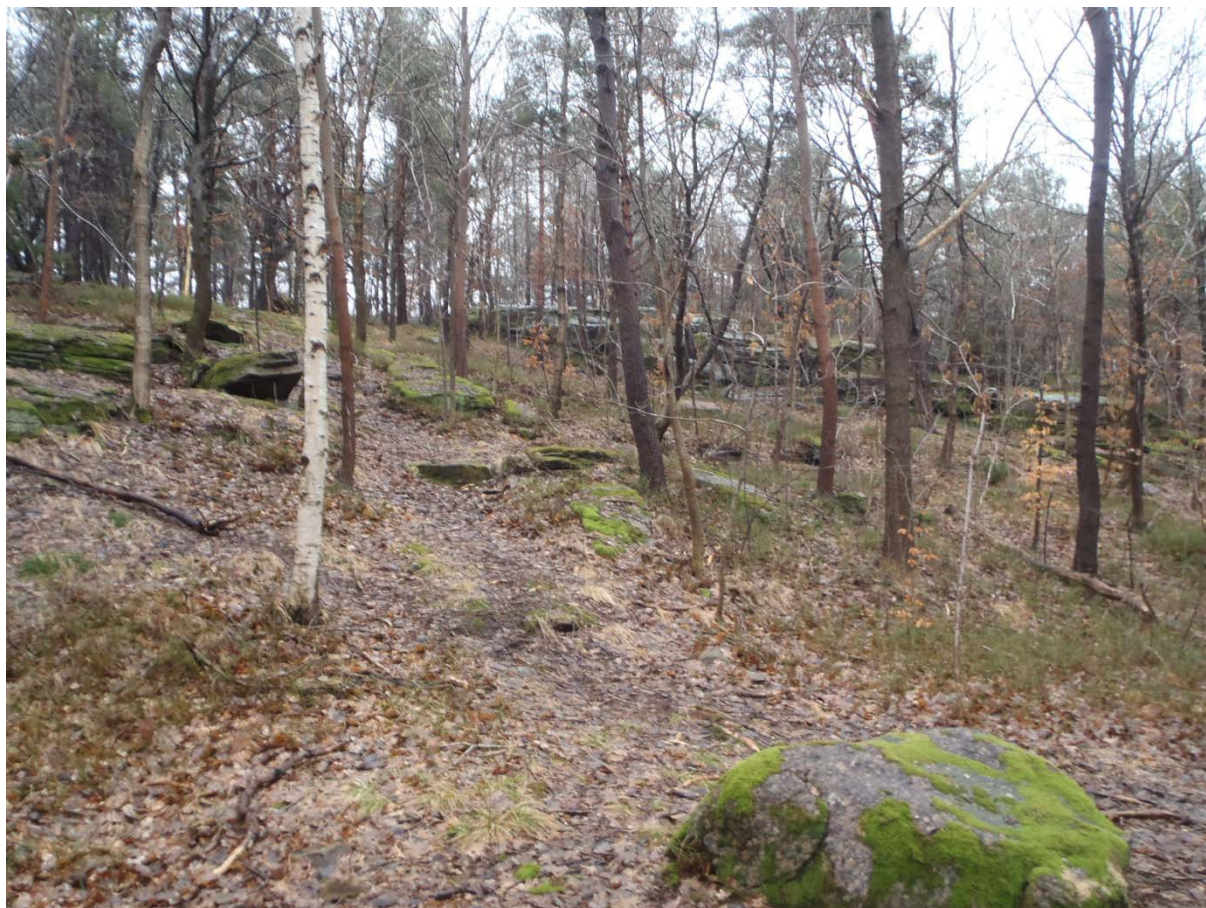
Foto 1. Jord-/blockslänter med brantare partier med utstickande berg förekommer allmänt i undersökningsområdet. Bilden är tagen väster om Rudolf Steiner-skolan.

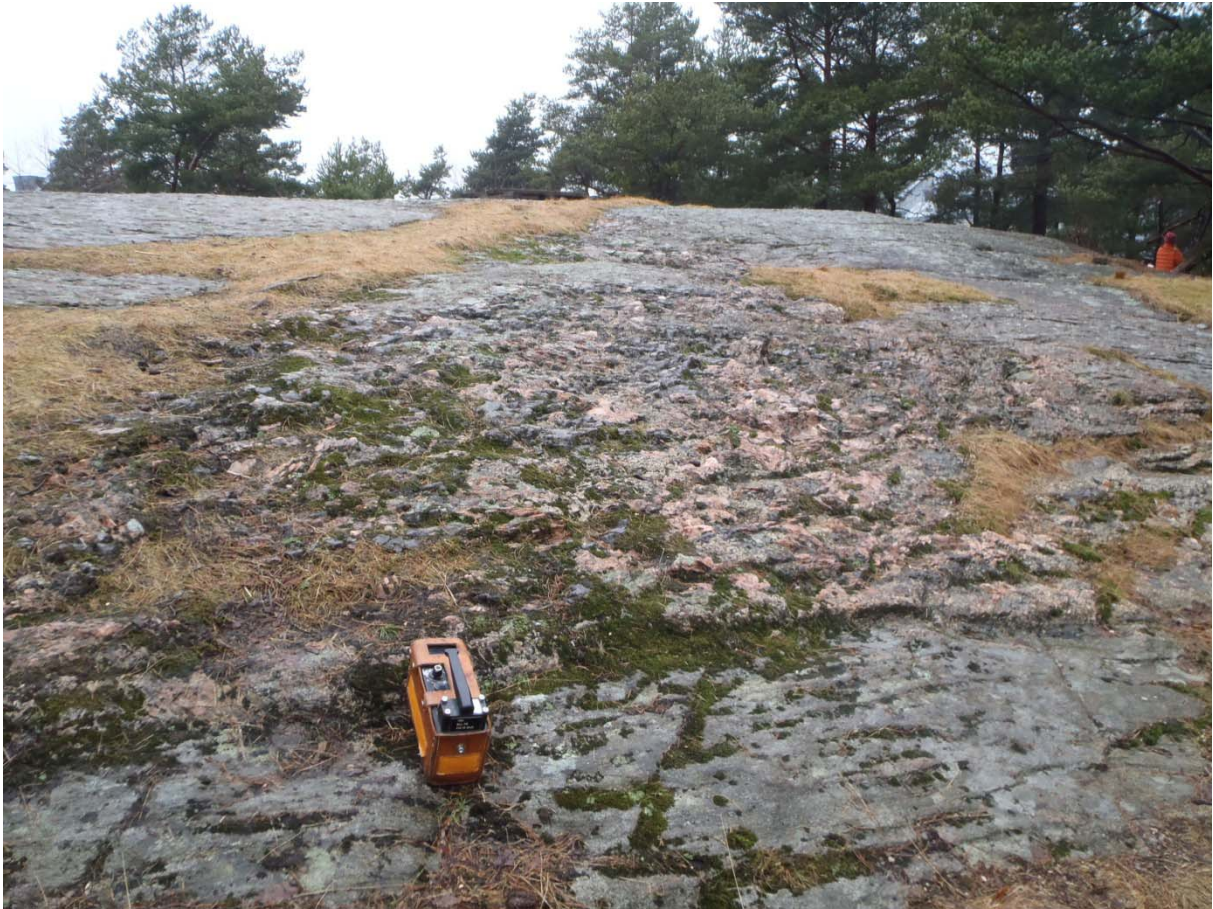
Foto 3. Flack, rundad häll uppe på det nordligaste höjdområdet. Scintillometern står på kontakten mellan ögonförande granit till gnejs (nedanför instrumentet) och tätt uppsprucken pegmatit (ovanför instrumentet). Linser/kroppar av pegmatit som den här förekommer på flera ställen och detekteras lätt med hjälp av sina något förhöjda gammastrålningsnivåer.

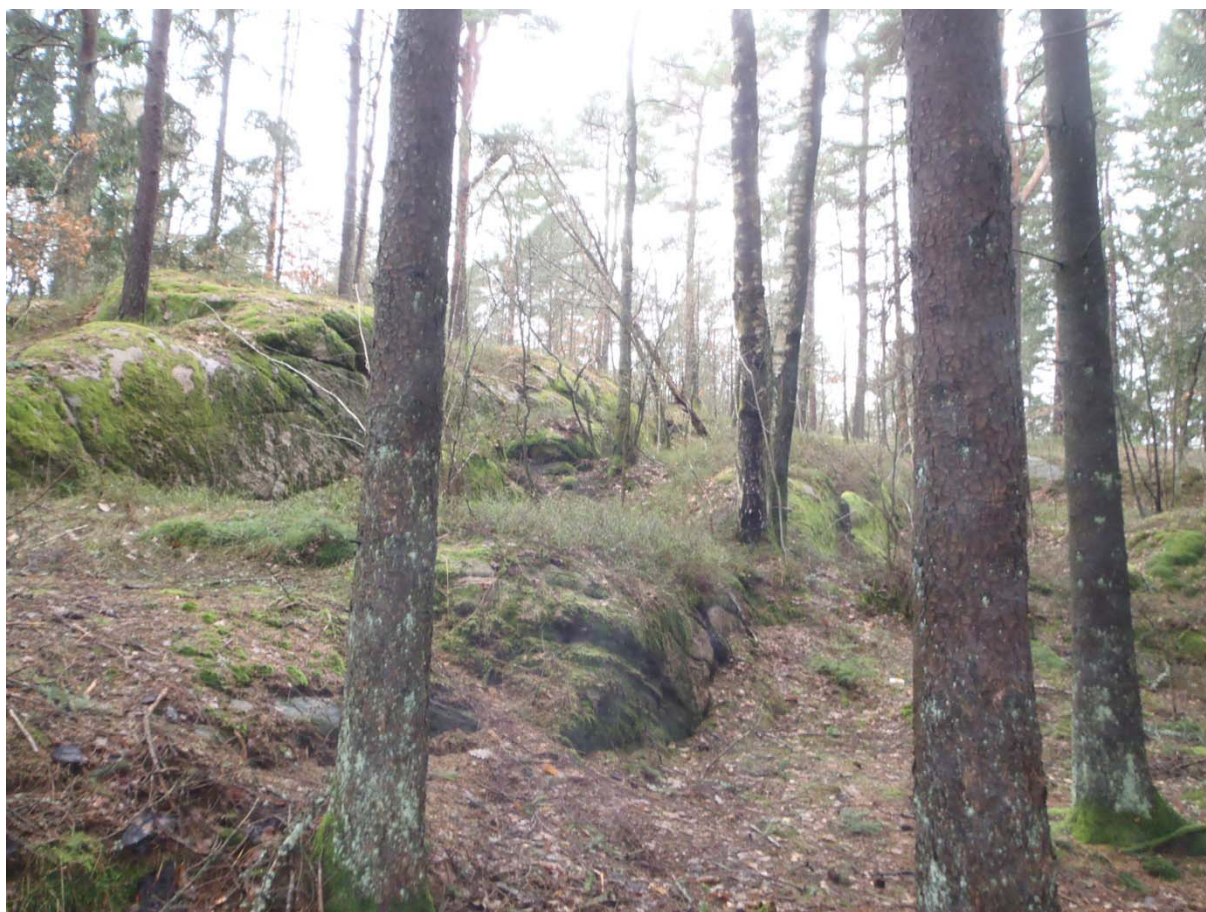
Foto 10. I områdets sydligaste bergsparti domineras terrängen av flacka sprickor ur sprickgrupp 1 och öst-västliga till nordnordväst-sydsydöstliga sprickor ur sprickgrupp 2.

I områden med sprickor som lutar 60-70° rekommenderas dock anpassning av släntlutningen. Om skärningar/slänter planeras utförs parallellt till subparallellt med dessa sprickor och om sprickorna lutar ut ur planerad schaktvägg, bör släntlutningen anpassas till sprickornas lutning för att minska behovet av ytterligare förstärkning samt underhållsåtgärder. Detta innebär en släntlutning på 2:1 till 3:1. Sådana sprickor förekommer t.ex. i det södra höjdpartiet.
