Bergteknisk bedömning och beskrivning av markförhållandena

CHALMERS STUDENTBOSTÄDER

**Emilsborg 82/94 - utredning för
detaljplan**

**Göteborg 2018-05-09
Rev 2018-05-31**

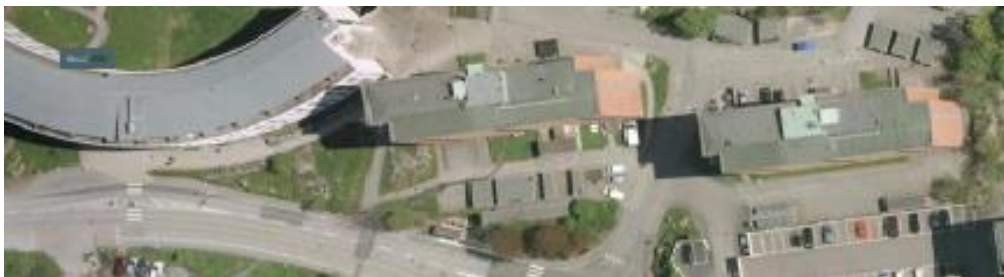
Detaljplaneområdet är beläget i en flackt lutande slänt på en höjd i Johanneberg, Göteborg, och består till största delen av berg i dagen eller ytnära berg. En stor del av detaljplaneområdet är i dag bebyggt med tre studenthem samt asfalterade vägar och ytor. Mellan två av dessa studenthem, där nybyggnation ska ske, finns en betongkulvert insprängd i berget. Övriga ytor utgörs av grönområden med vegetation och sporadiskt uppstickande berghällar, se Figur 2.

Figur 2. De tre byggnaderna med omgivning inom detaljplaneområdet.
