# **Byggnadsvårdsplan**

## **Kulturreseptatet Slottsskogen**

**Förslag oktober 2022  
Diarienummer 0666/18**

## **Kulturreservatet Slottskogen**

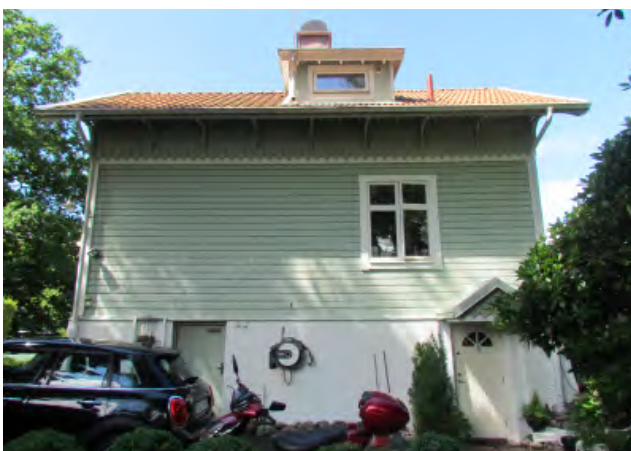
Östra fasaden med husets  
två ingångar.

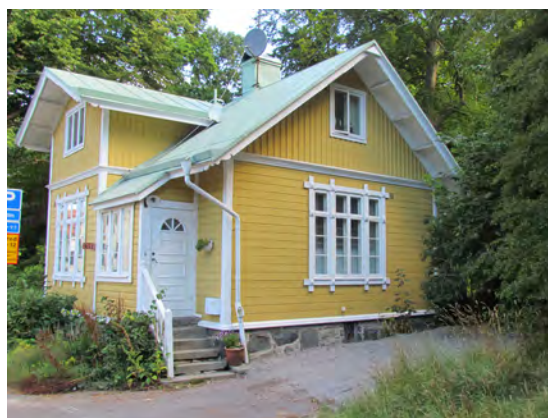
Entréfasaden i söder. Fasadpanelen är liggande i den nedre delen och stående i den övre. En vitmålad gesims delar in fasaden.

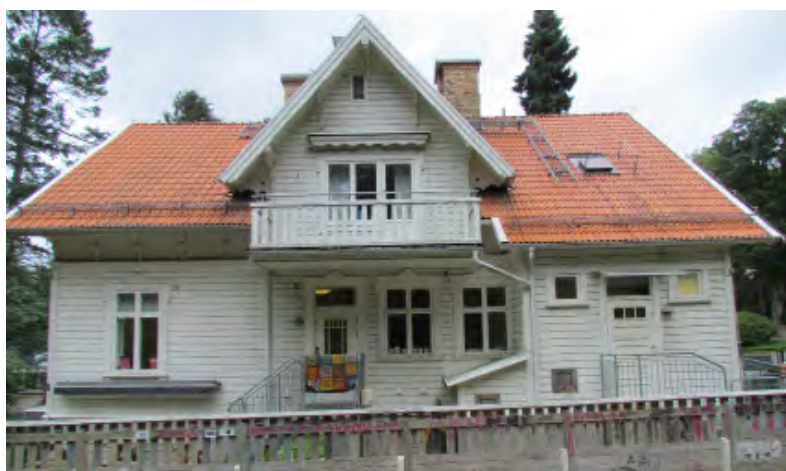
Södra fasaden, med ett originellt takfall. Frontespisens fönster är utbytta. Entréernas trappor och ramper är inte anpassade till byggnaden.

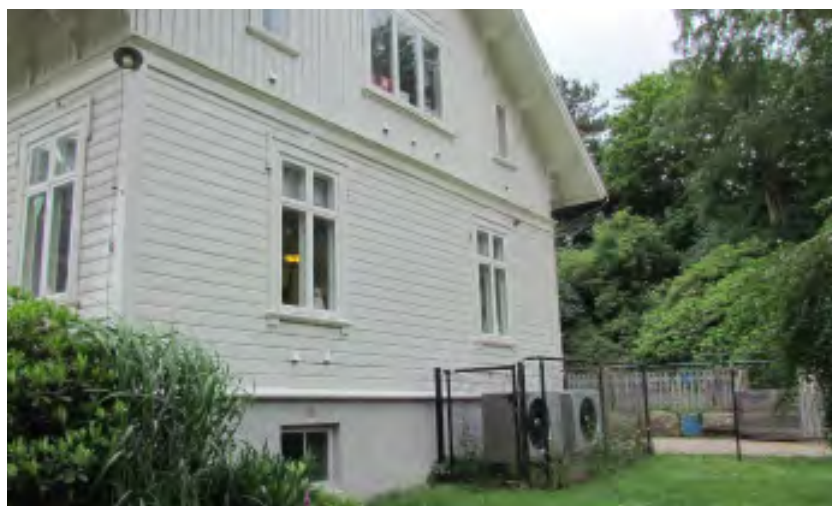
Staketet har tillkommit i samband med förskoleverksamheten. Kraftiga ventilationsagregat är placerade invid den östra fasaden

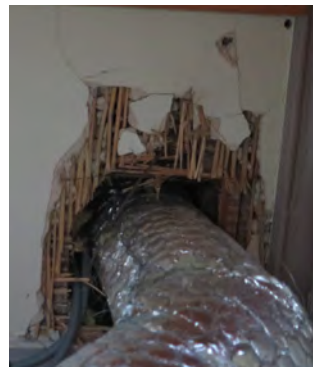
I en garderob på övervåningen syns det putsade taket med sin uppbyggnad av vass. Möjligen ligger ett liknande tak i alla rum över det synliga kassetetaket.

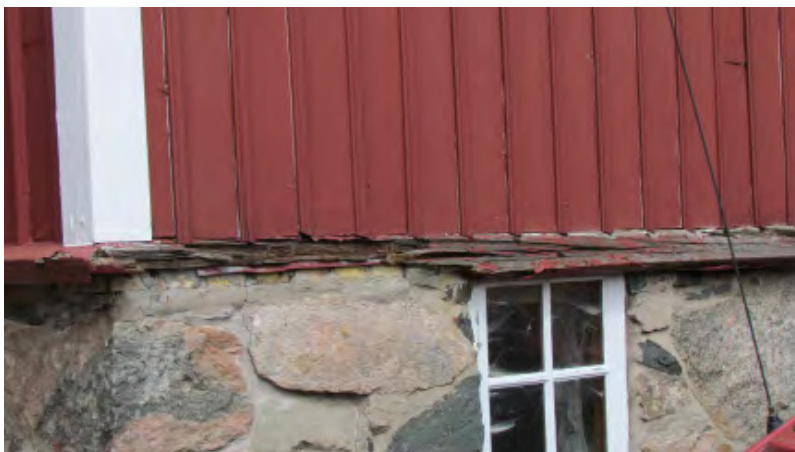
Fot-/vattbrädan är upprutten på södra fasaden vilket sannolikt lett till skador på bottensyllen.

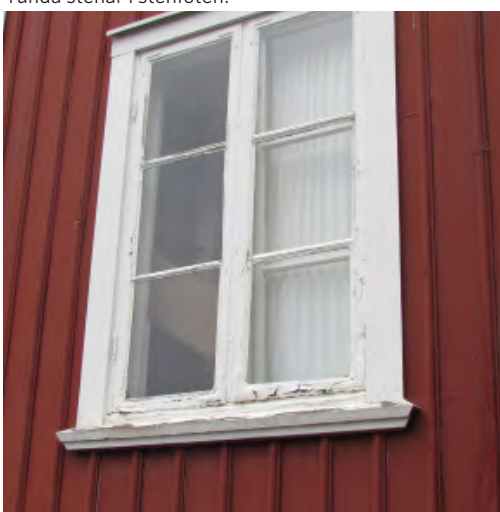
De äldre fönstren är av god kvalitet. Dessa ska renoveras.

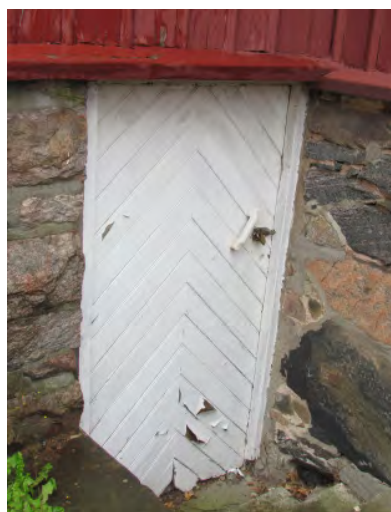
Dörrkarmen i källaren har en större skada där träpartier har lossnat.

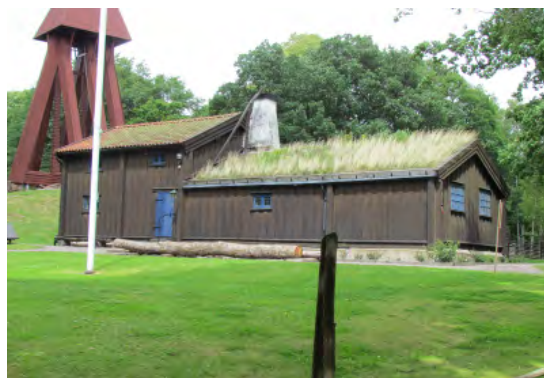
Smålandsstugan idag. Mindre förändringar har skett, bland annat har grunden förstärkts och fasaden fått en mörkbrun kulör. Den röda klockstapeln syns i bakgrunden.

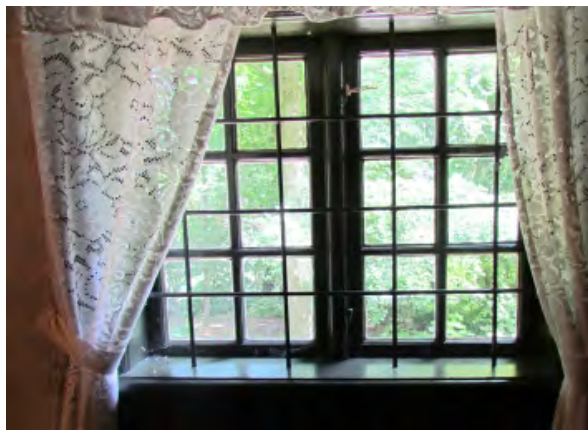
Fönstren är smårutsindelade och har gallerförsatts.

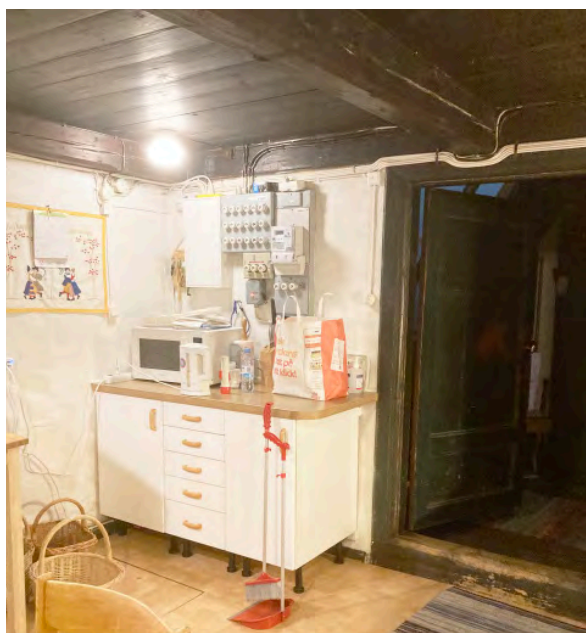
Dörren mot hallen har en ålderdomlig konstruktion med utanpåliggande speglar.

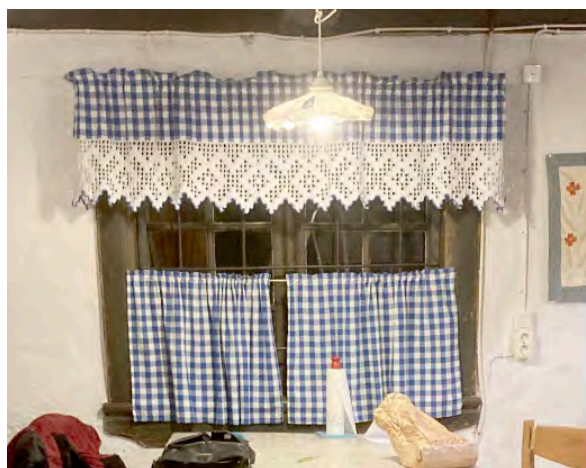
Köksfönstret vetter in mot det tillbyggda förrådet. Fönstren är smårutsindelade och har gallerförsetts.

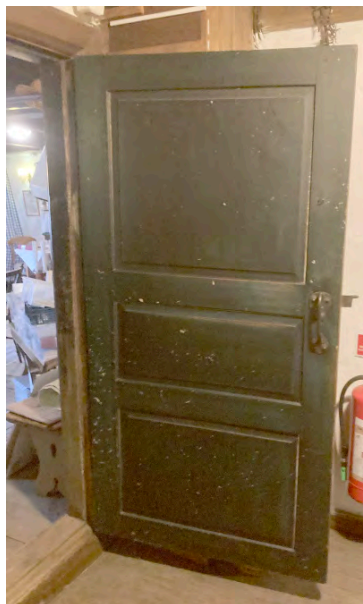
Dörrarna är av äldre  
modell och har gamla  
lås och beslag.

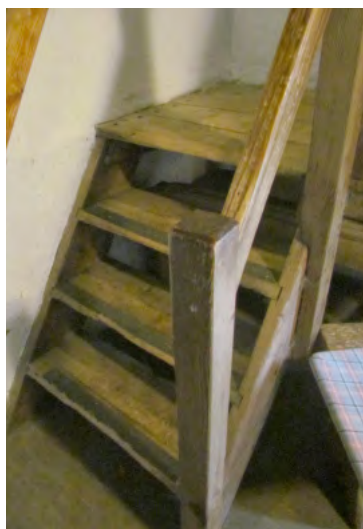
Trappan till över-  
våningen är brant  
har en traditionell  
utformning. Trap-  
pan är i behov av  
en ytterst varsam  
restaurering..

- Omålade ytor dammas av med mjukborste eller damsugs.
- Golven såpskuras någon gång om året.
- Det är eldningsförbud i eldstäderna
- Laga trätrappan varsamt så att den behåller sin karaktär och så långt som möjligt också sina material samtidigt som den inte utgör en fara för brukarna.

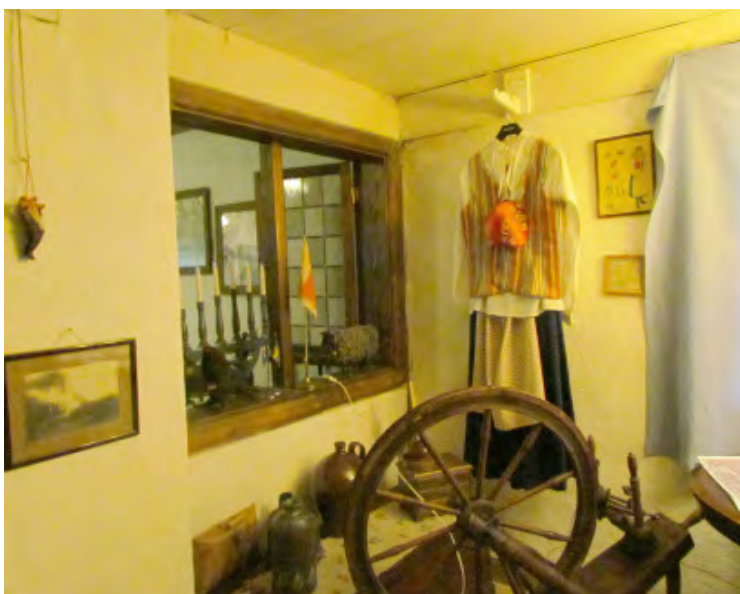
Ett fönster har satts in i väggen mellan nattstugan och kammaren sedan nattstugan började användas för sammankomster.

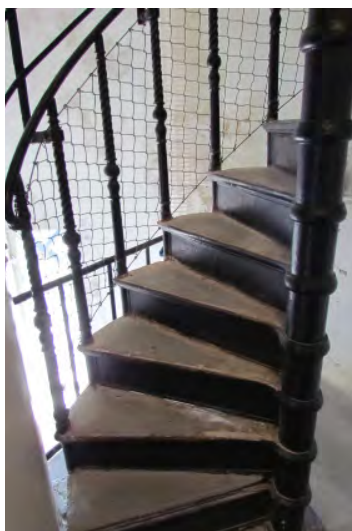
Den sista trappan högst upp i tornet är av gjutjärn och kan vara original sedan byggnadstiden.

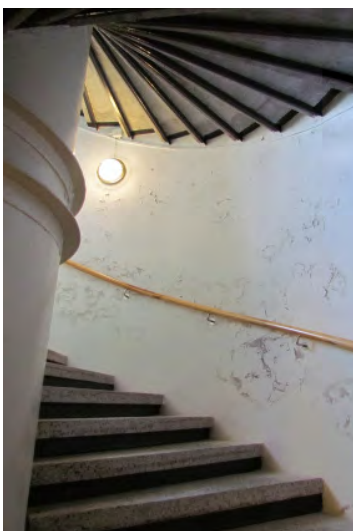
De nedre delarna av trappan har en stålkonstruktion från 1960-talet..

- Vid renovering av träfönster skall linoljekitt och linoljefärg användas. Linoljefärg penselstryks.
- Murfogar och invändig puts bör ses över regelbundet så att fuktproblematik undviks. Diffusionstäta färgtyper och fogbruk/puts skall inte användas. För att komma tillrätta med fuktproblemen bör en utredning utföras och murspecialist med erfarenhet av kulturhistoriska miljöer anlitas.
- Den övre innertrappan i gjutjärn skall vårdas och vid behov skrapas och målas med rostskyddsfärg och svart linoljefärg som penselstryks.
- Den nedre trappspindeln underhålls med rostskyddsfärg och vit linoljefärg som penselstryks.

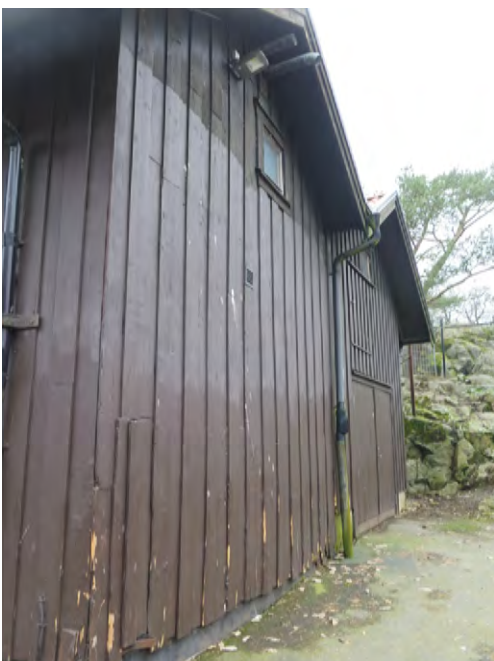
Panelen är "lappad och lagad" vilket ger karaktär åt byggnaden.

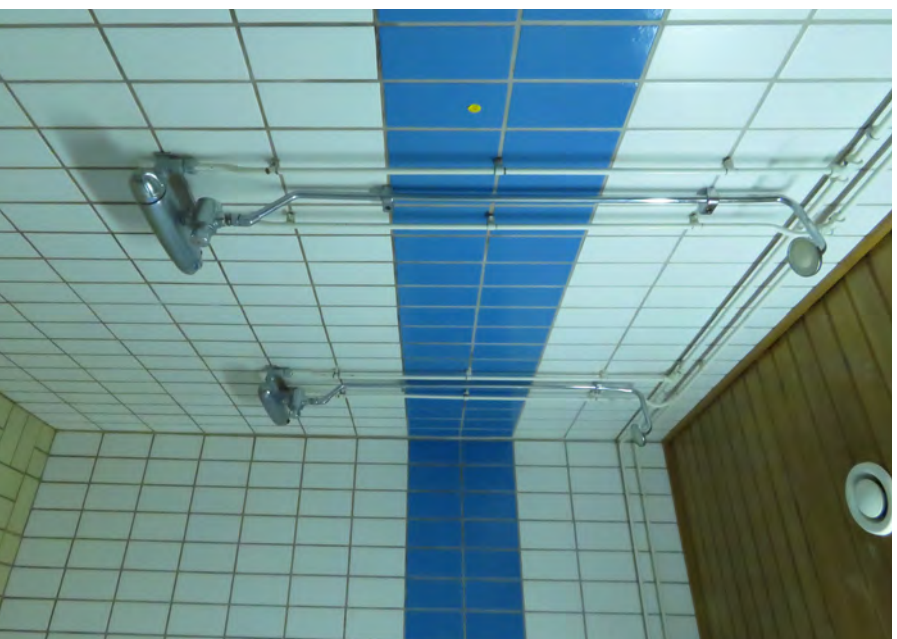
Duschrum i omklädningsrummen.
