# **Vasastaden 22:21**

## **Göteborg**

**Teknisk PM Geoteknik. Underlag för detaljplan**

2015-08-12

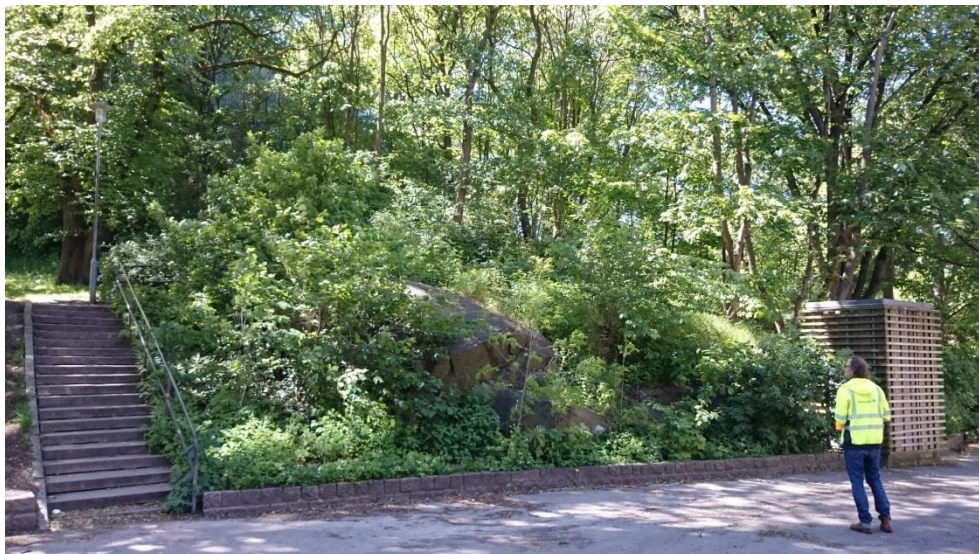
Området sluttar från något högre bergspartier i sydväst mot lägre liggande mark i öst/nordost. Nivåerna inom aktuellt område varierar mellan ca +40 och ca +29, där de högsta nivåerna påträffas inom delområdets sydvästra del (berg i dagen) och de lägsta inom dess norra del, se Bild 1.

Bild 1. Bild tagen i riktning mot väster.

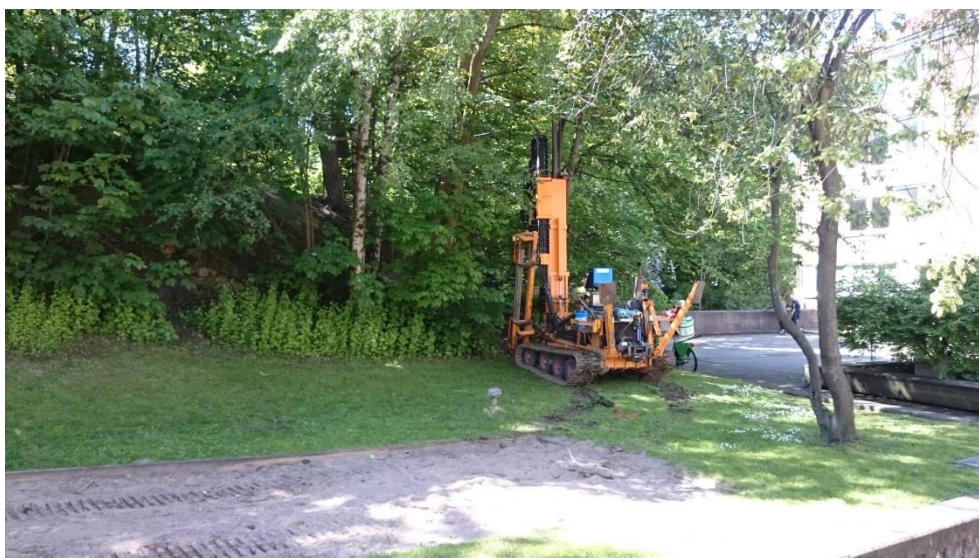
Marknivån inom gården tillhörande befintlig byggnad är relativt plan, där nivåerna varierar mellan +36,4 och +37, se Bild 2.

Bild 2. Bild tagen i nordvästlig riktning.
