Geotekniskt och bergtekniskt utlåtande

Datum: 2017-06-14

Geolog/Geotekniker: Isabell Dinger/ Katarina Engerberg Norconsult AB

Detaljplan för bostäder vid Vågnedalsvägen, Göteborgs Stad

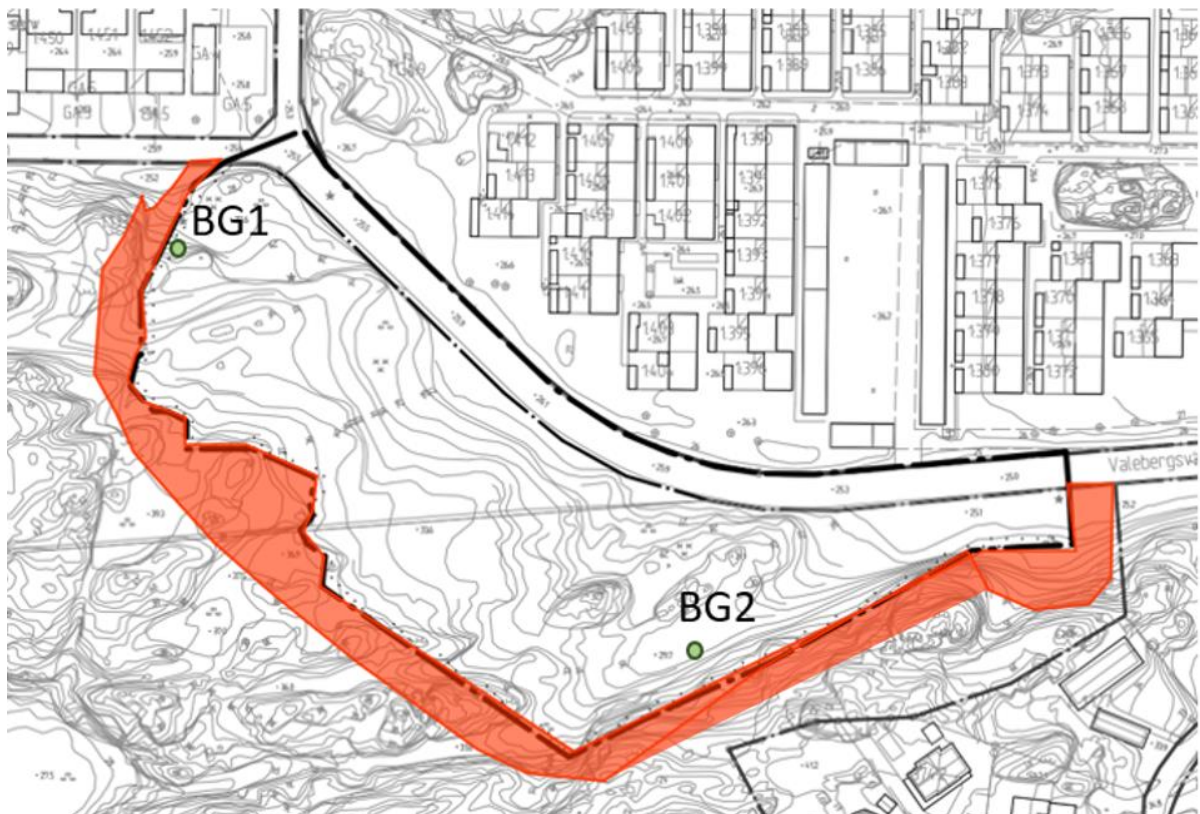
Figur 3 Översikt över det besiktigade området med fastighetsgränser markerade med svart kontur. Områden där flertalet block noterats är markerade gröna cirklar. Områden utanför planområdets gränser som har besiktigade är markerade med rött.

Två områden med större mängd block har noterats, dessa har bedömts ej utgöra någon risk, se Figur 4B-C.

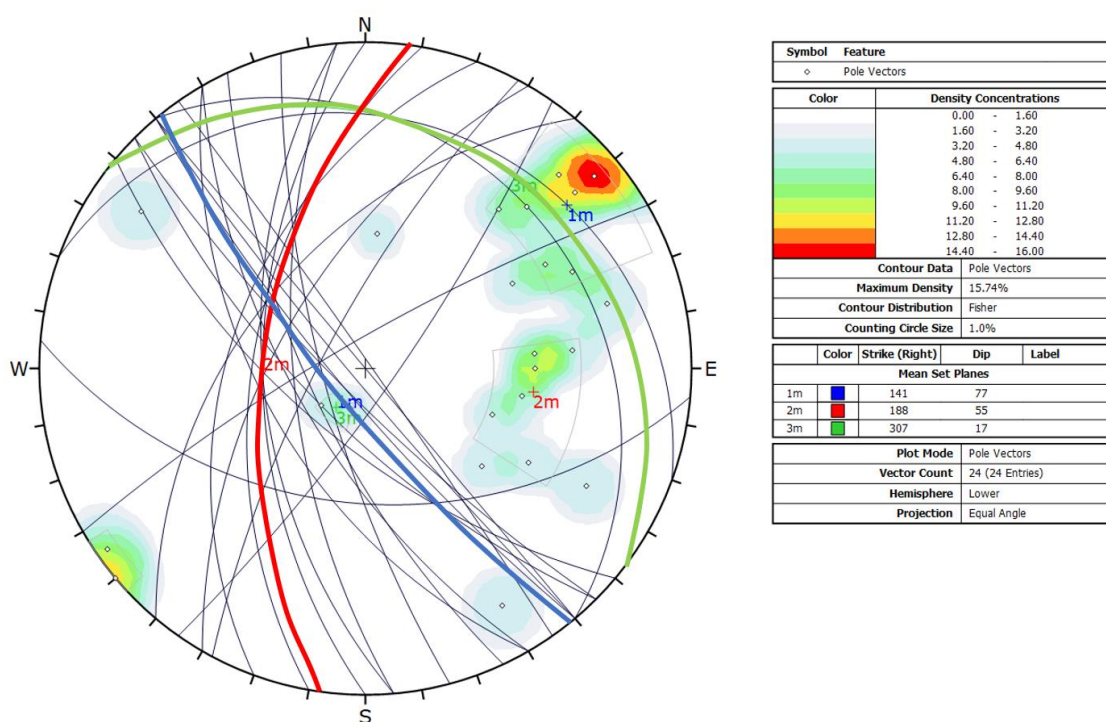
Figur 6 Stereogram över uppmätta sprickriktningar i planområdet. Huvudsprickgrupperna är markerade i blått för SG1, rött för SG2 och grönt för SG3.

Sprickgrupp 1 har en sydöstlig strykning med en generell spårlängd av 1-3 meter och bedömdes okulärt som rå undulerande på meterskala, men även plana och råa sprickor förekommer. Sprickorna återkommer med ett generellt avstånd av över 3 meter. Sprickgruppen stupar 65-90° mot sydväst, med en vanligast förekommande stupning av ca 80°.

Sprickgrupp 2 har en syd-sydvästlig strykning med en generell spårlängd av 1-3 meter och bedömdes okulärt som rå undulerande på meterskala. Sprickorna återkommer med ett varierande avstånd av 2 till över 5 meter. Sprickgruppen stupar 45-65° mot väst-nordväst, med en vanligast förekommande stupning av ca 55°.

Sprickgrupp 3 har en nordvästlig strykning med en generell spårlängd av över 5 meter och bedömdes okulärt som rå undulerande på meterskala. Sprickorna återkommer med ett generellt avstånd av över 1-2 meter. Sprickgruppen stupar 15-20° mot nordöst, med en vanligast förekommande stupning av ca 15°.
