BERGTEKNISK UTREDNING SKATEBERGET

PEAB Bostad AB

2025-01-20

Uppdragsnamn	Bergteknisk utredning för detaljplan Skateberget
Uppdragsnummer	10377033
Författare	Jens Lindblad
Datum	2025-01-20
Granskad av	Jim Ekliden
Godkänd av	Jens Lindblad

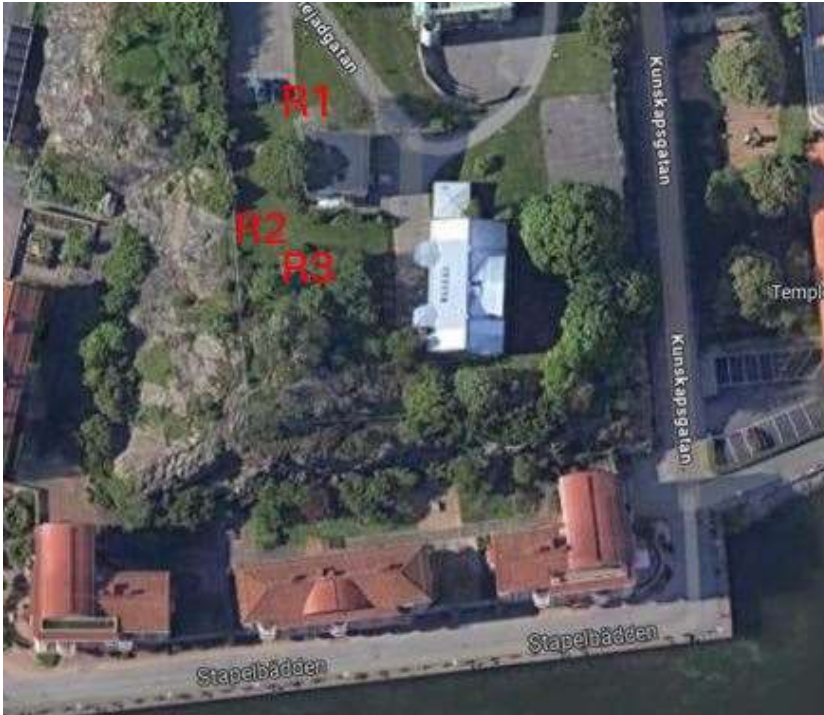
Figur 9. Mätpunkternas ungefärliga läge i markeras med R1-R3.

Mätningar utfördes i tre punkter vars ungefärliga läge redovisas i Figur 9.

Uppmätta värden visar aktivitetskoncentrationer från radium-226 på mellan 23,5 och 27,2 Bq/kg. Mätvärden redovisas i Tabell 1.
