PCB-INVENTERING

PLEJADGATAN 11

PCB-inventering

Uppdragsnamn	PCB-inventering Plejadgatan 11
Uppdragsnummer	10381821
Författare	Johan Dahl och Jamie Wilton
Datum	2025-04-25
Ändringsdatum	
Granskad av	Anna Landfors Limdal

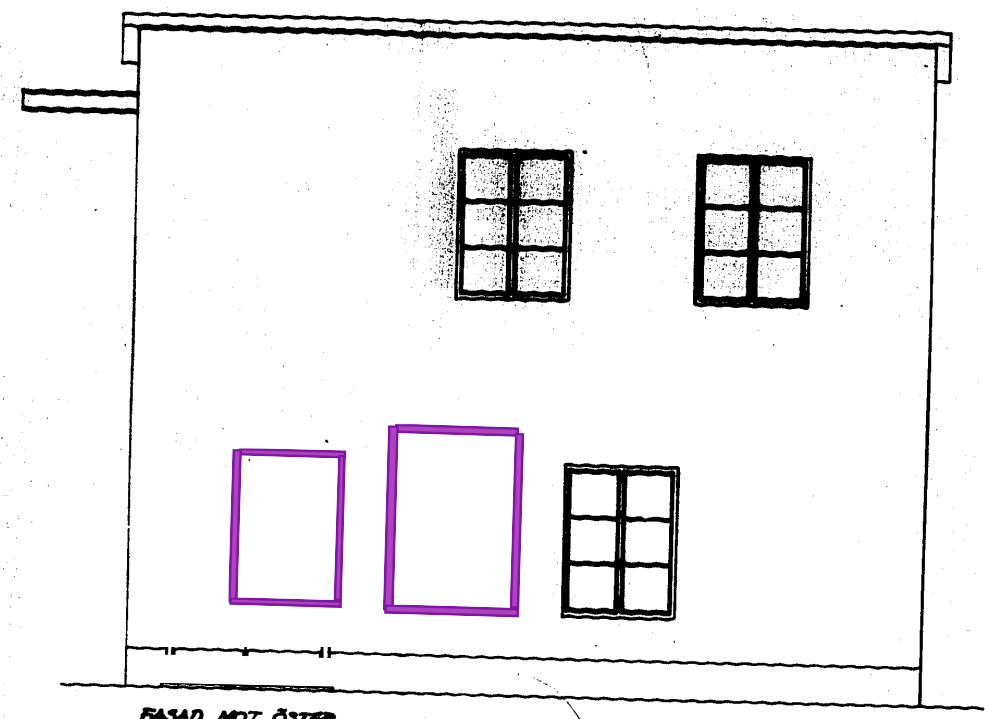
FASAD MOT VÄSTER

P02 - Fönster fog - Västra fasaden
Asbest ej påvisat
PCB ej påvisat

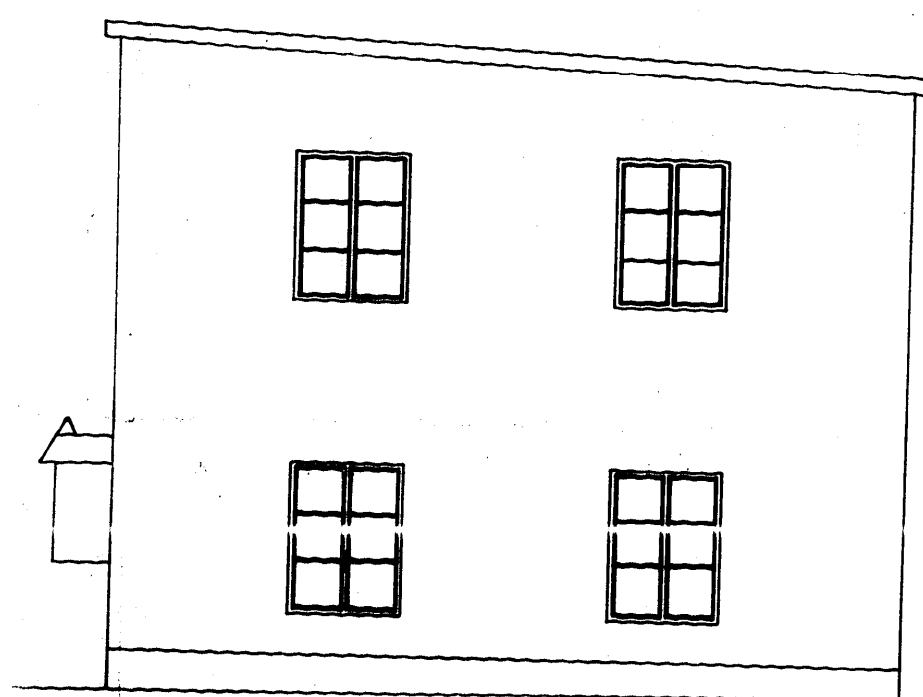
FASAD MOT SÖDER

P03 - Fönster fog - Södra fasaden
Asbest ej påvisat
PCB ej påvisat

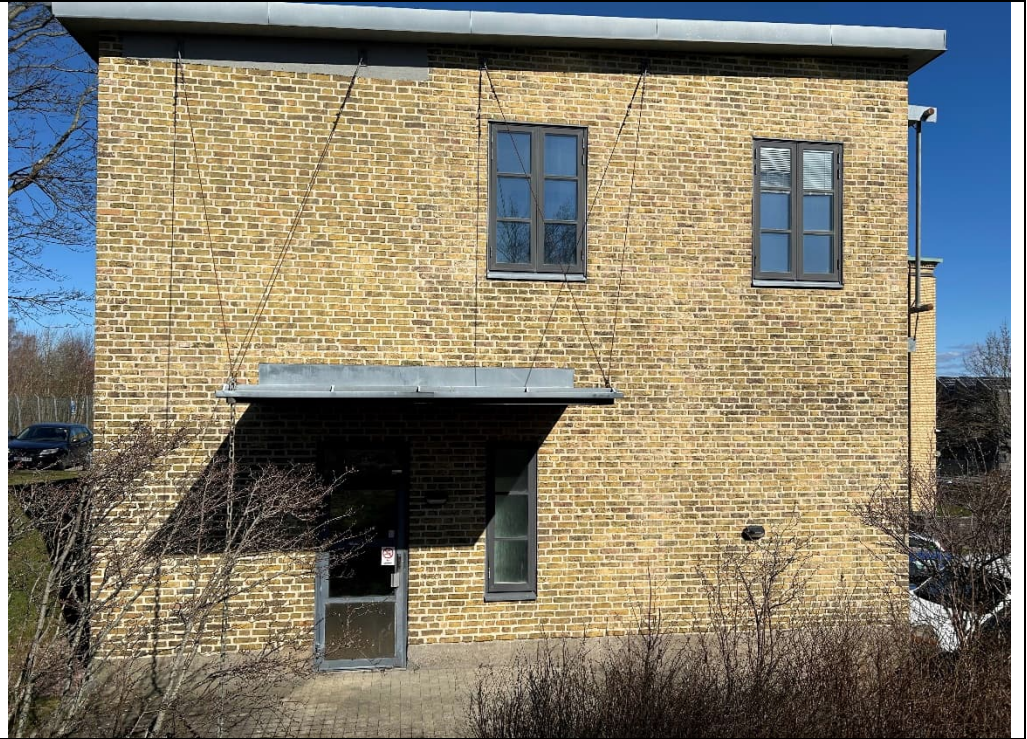
Foto nr. 1	Datum: 2025-04-07
----------------------	-----------------------------

Beskrivning:
Översiktsbild baksida, södra fasaden

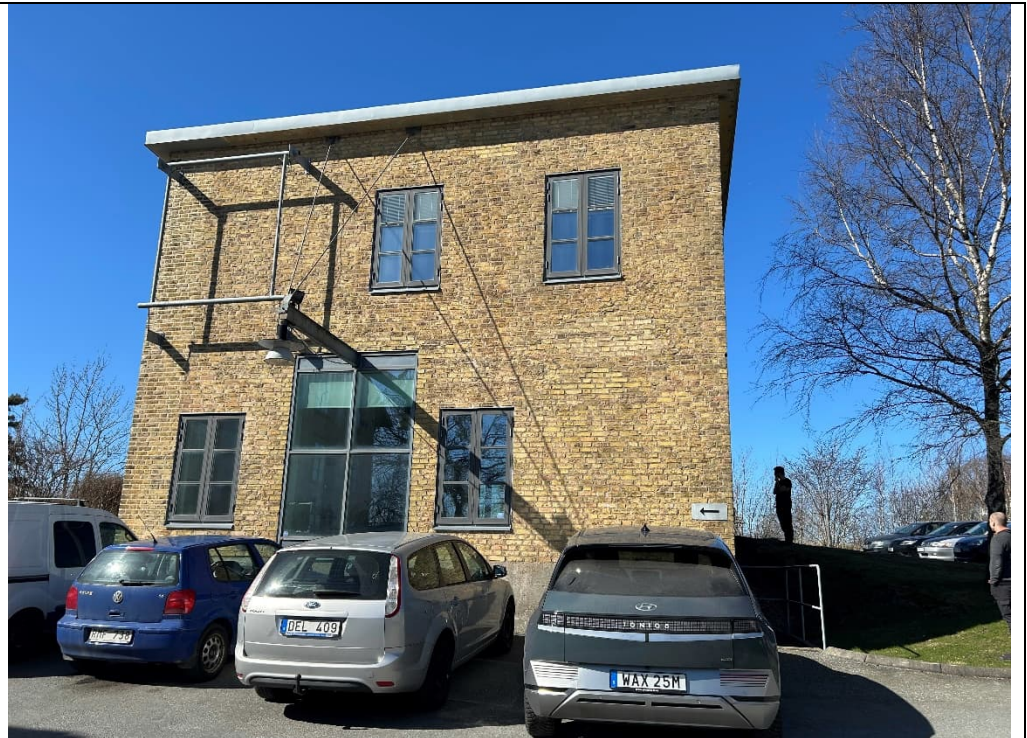
Foto nr. 2	Datum: 2025-04-07
----------------------	-----------------------------

Beskrivning:
Översiktsbild framsida, östra fasaden

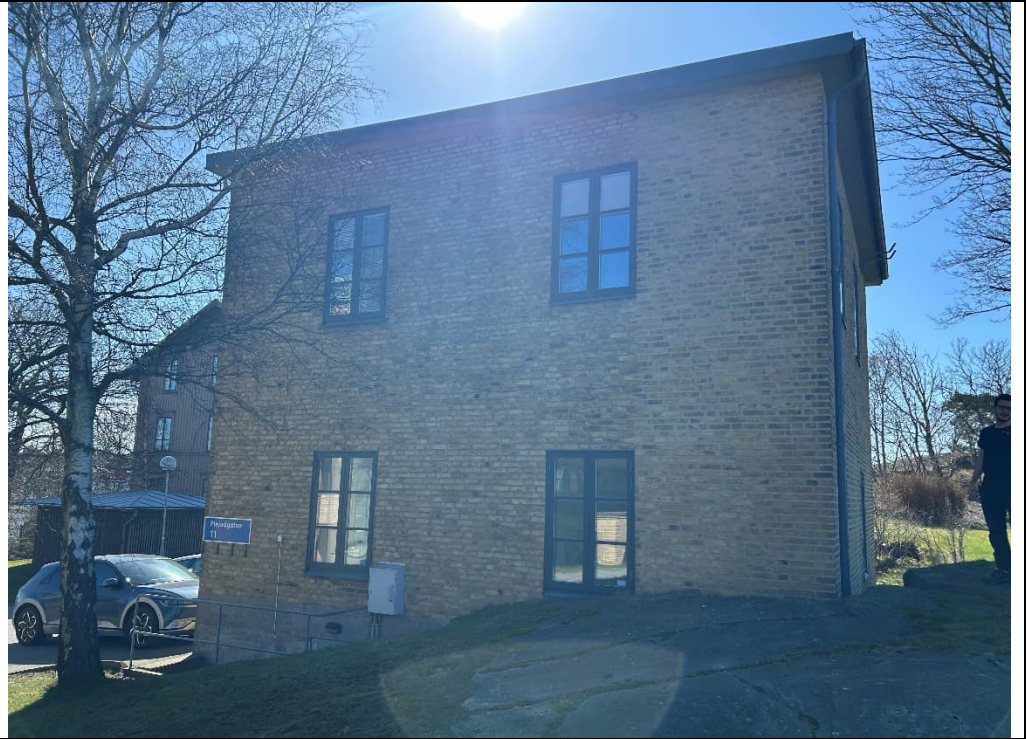
Foto nr. 3	Datum: 2025-04-07
----------------------	-----------------------------

Beskrivning:
Översiktsbild framsida, norra fasaden

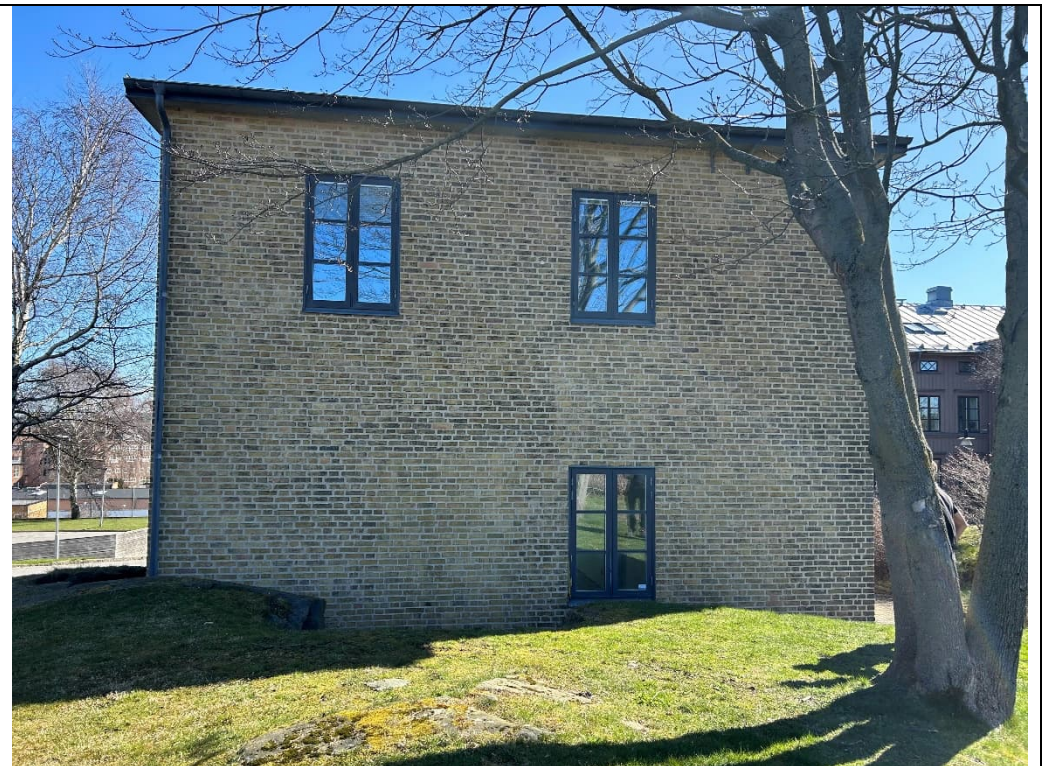
Foto nr. 4	Datum: 2025-04-07
----------------------	-----------------------------

Beskrivning:
Översiktsbild baksida, västra fasaden.

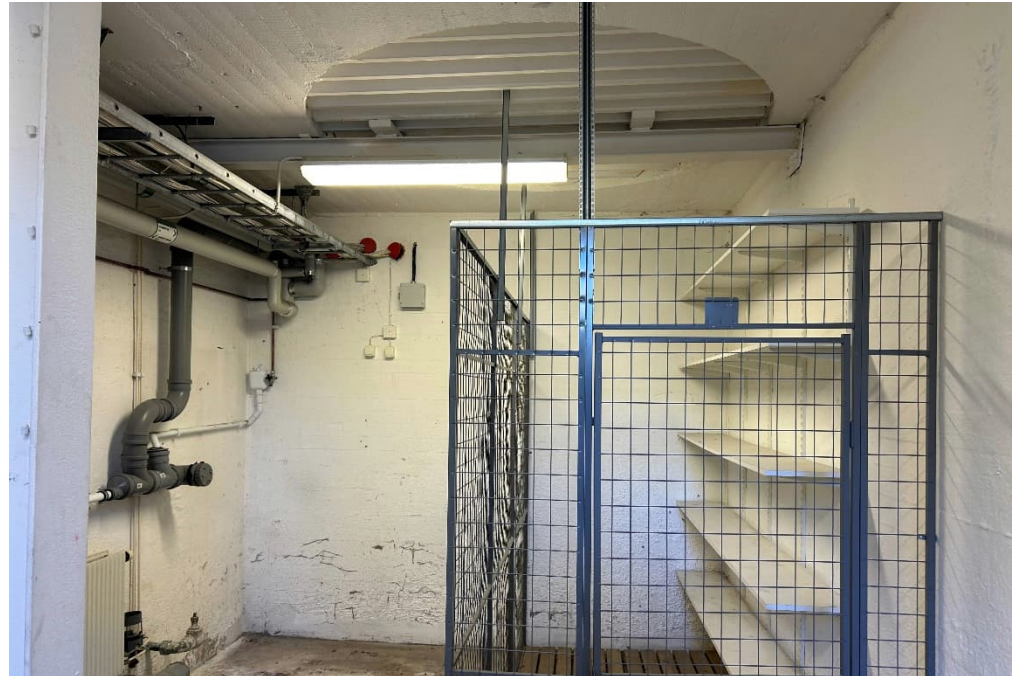
Foto nr. Datum:
5 2025-04-07

Beskrivning:
Översiktsbild av källaren.

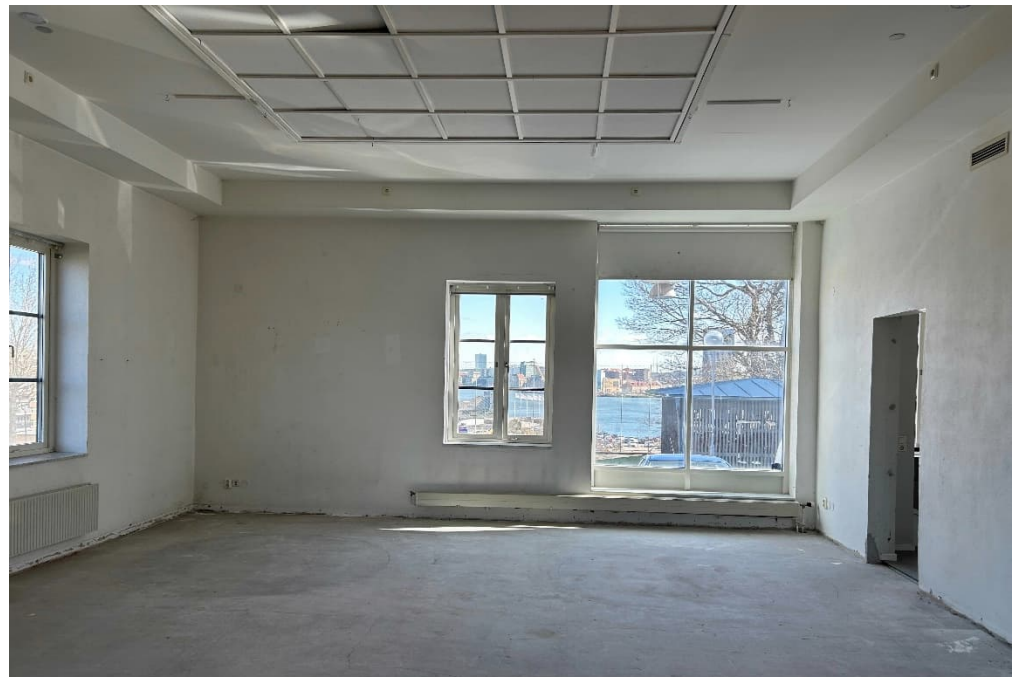
Foto nr. Datum:
6 2025-04-07

Beskrivning:
Översiktsbild invändigt, markplan.

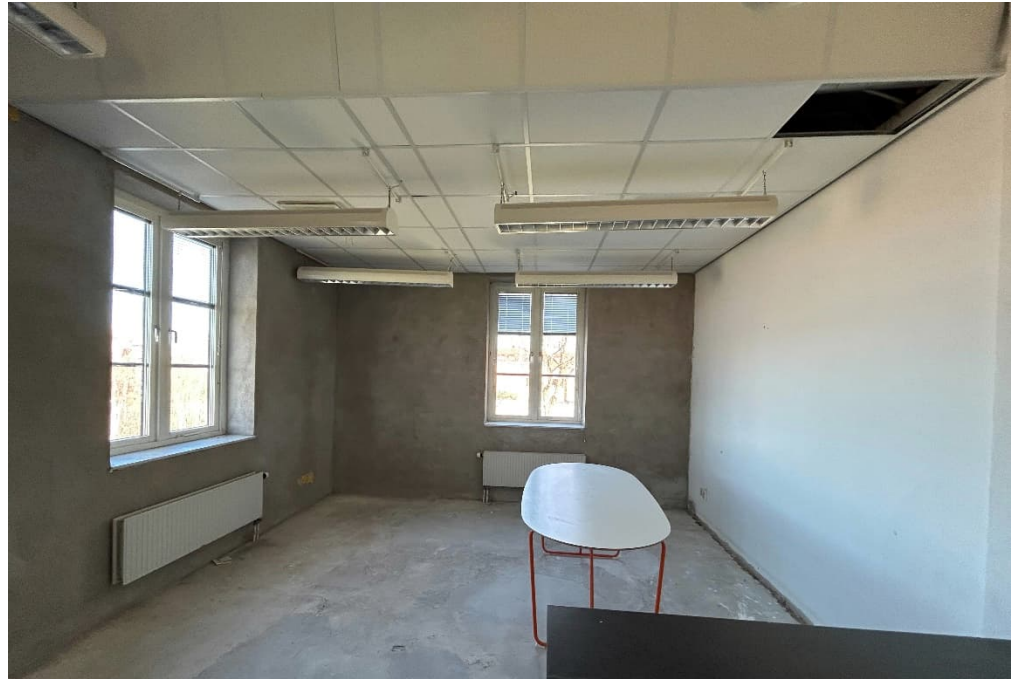
KUND
PEAB Bostad ABUPPDRAGSBENÄMNING
PCB-inventering Plejadgatan 11UPPDRAGSNUMMER
10381821Foto nr.
7 Datum:
2025-04-07**Beskrivning:**Översiktsbild invändigt,
plan 2.
