# FJÄRDE LÅNGGATAN 9

• INVENTERING & DOKUMENTATION

2004-01-20

**Gatuadress:** Fjärde Långgatan 9  
**Fastighetsbeteckning:** Masthugget 4:7  
**Äldre beteckning:** Nr 4 Kv Barken 7 i 11 roten  
**Kvartersnamn:** Kv. Barken  
**Arkitekt:** August Krüger  
**Byggår:** 1877  
**Ägare:** Gbg Kommun /Fastighetskontoret

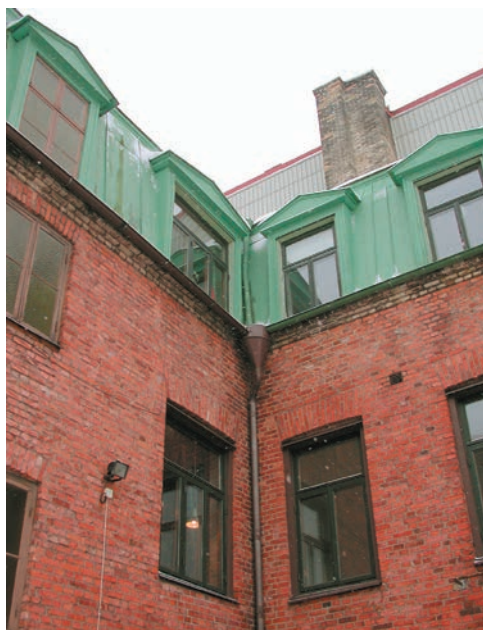
Del av gårdsfasad. 2004.

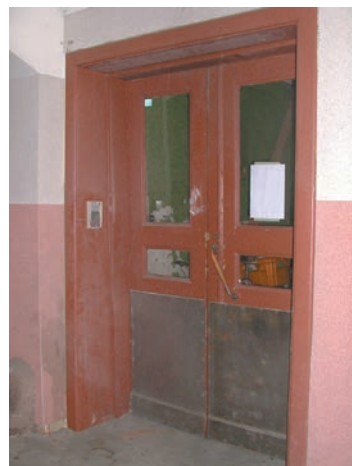
Ytterdörr samt entrédörr till trapphus. 2004.

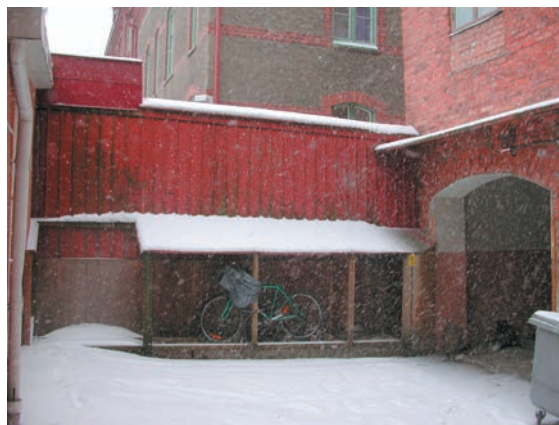
Träställning med plåttak för förvaring av gasflaskor. 2004

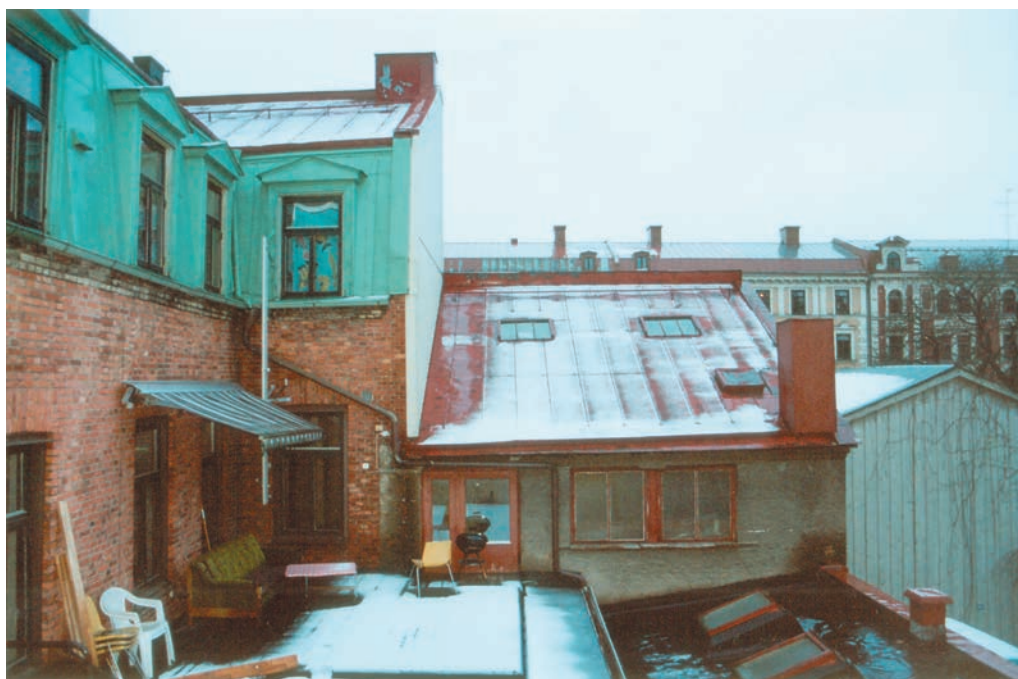
Takterass ovanpå den tillbyggda gårdsbyggnaden från 1993. T h syns den gamla gårdsbyggnaden. 2004.

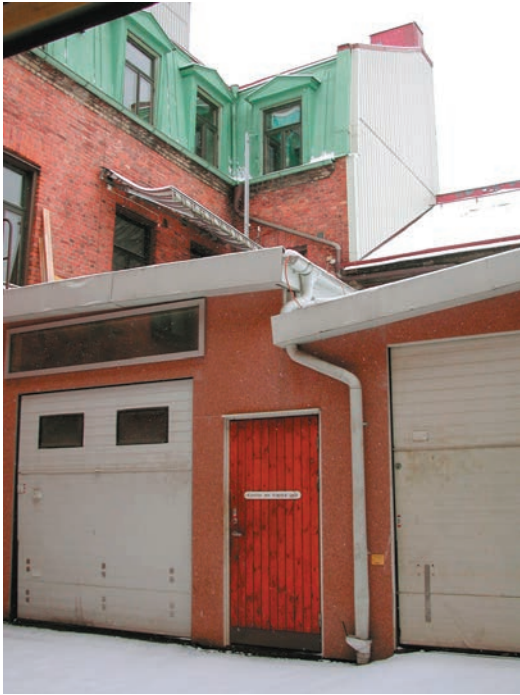
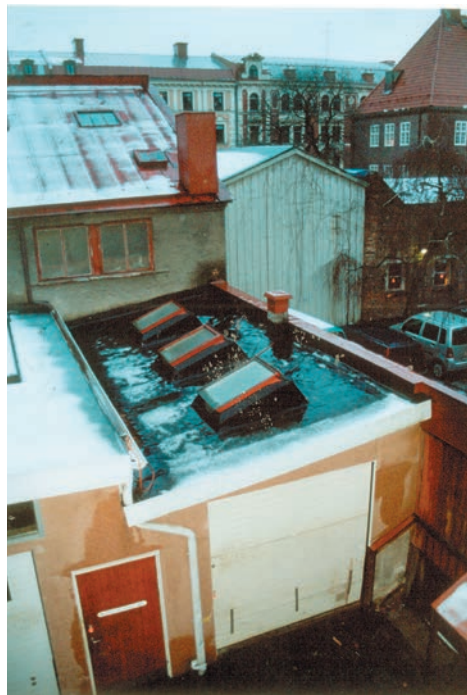
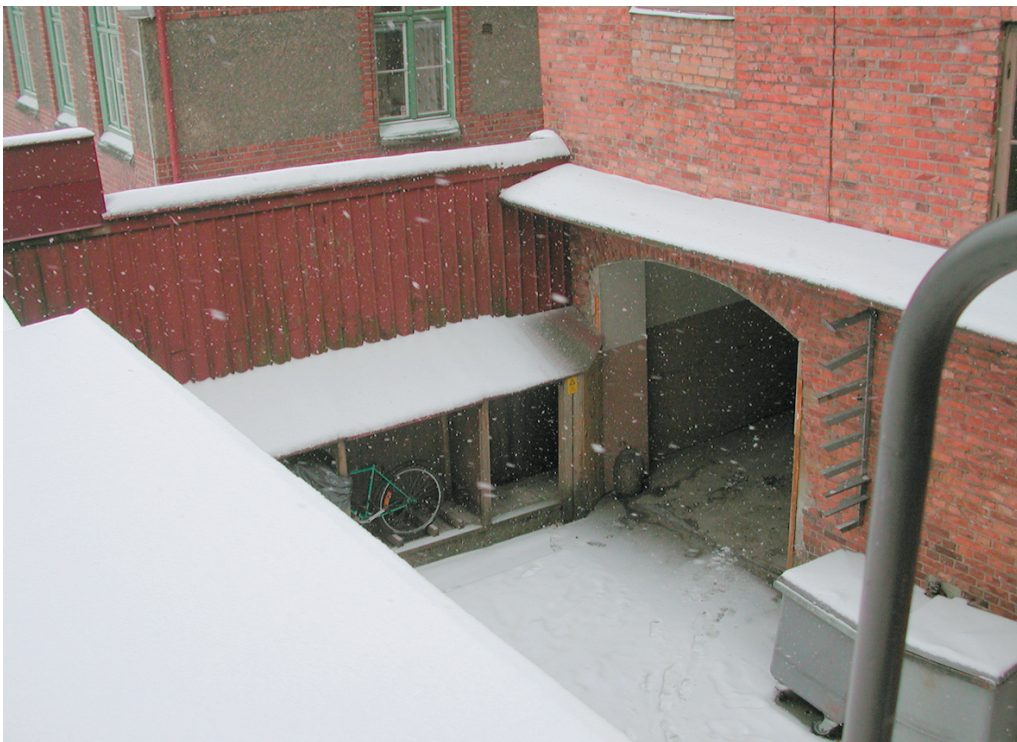
Om- och tillbyggnader på gården. Ovan: I förgrunden den moderna gårdsbyggnaden från 1993. Nedan: Den lilla gården sedd från takterrassen. 2004.

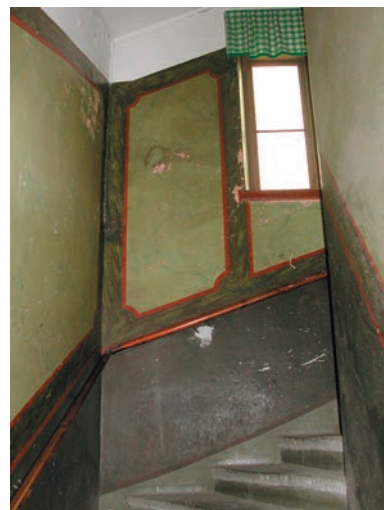
Trapplöpet med välbevarat dekorationsmåleri. 2004.

Förekommer en hel del sprickor i taket. Stort slitage med framför allt färgspjälknningar.

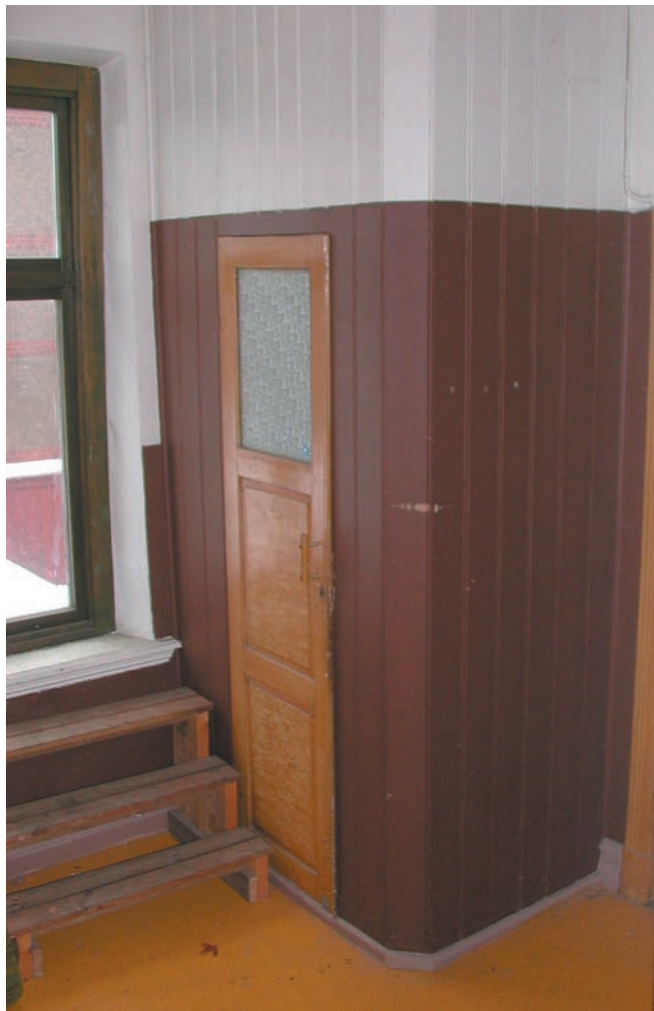
i råglas. Under den bruna kulören finns spår av en ljusare umbra (beige). Avloppsrören i toaletten är kraftigt rostade.

Skåp med ådringsmålad spegeldörr i trapphus 2 som rymmer wc. 2004

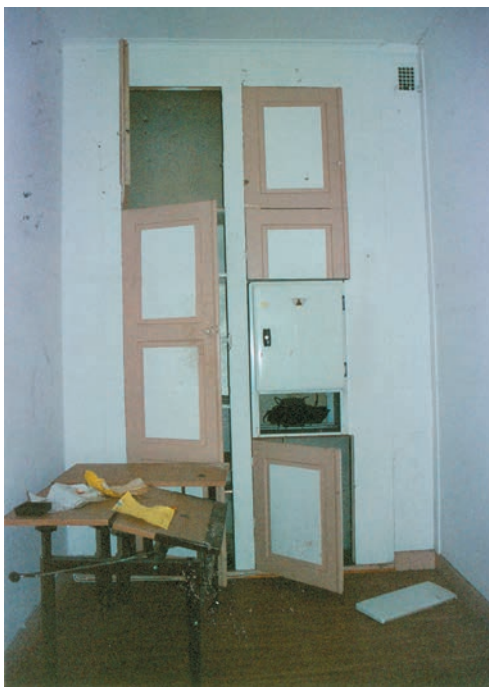
Rum 115 med inbyggda skåp och ett äldre kylskåp. 2004.

**Skador:** Allmänt slitet.

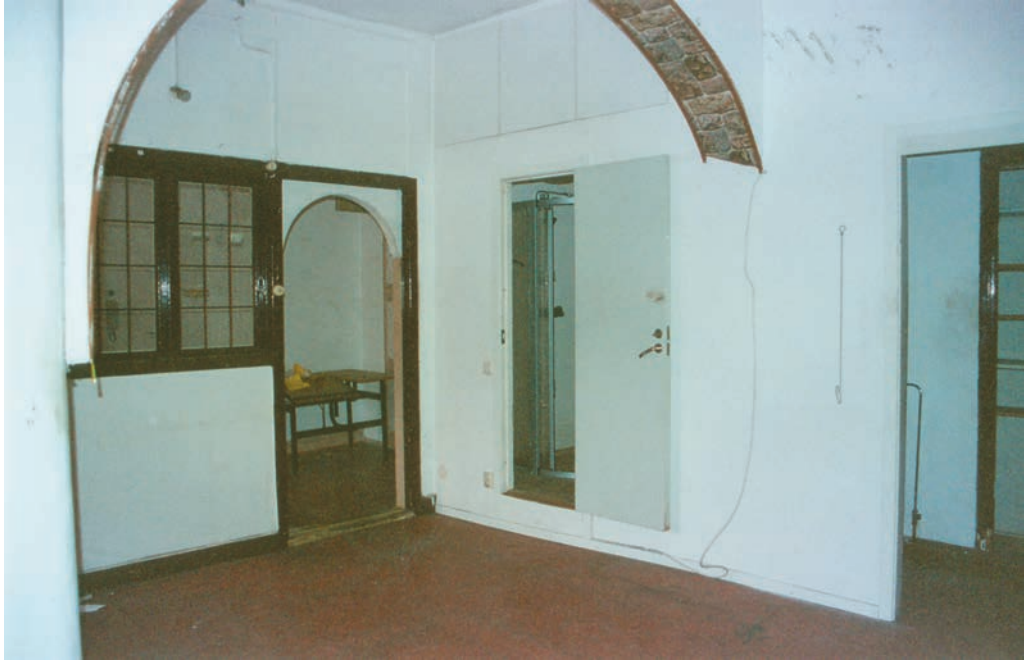
Rum 118 med valv, sett mot kök 115. 2004.

**Tak:** Putsat och limfärgsmålat tak. Limfärgen släpper och det förekommer färgspjälkningar och småsprickor.

**Skador:** Spår av fuktskador, dels i tak och dels vid fönsterpartiet.

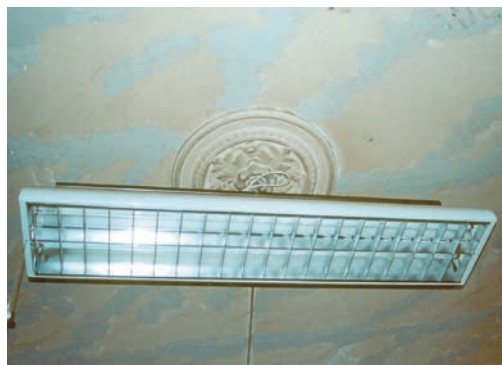
Rum 121 med takrosett och lysrörsarmatur. 2004

**Tak:** Putsat och målat tak. Sprickor i taket är slarvigt överspacklade, men inte vidare behandlade. Takrosett.

**Skador:** Mycket fuktskador kring fönsterpartiet samt i taket. Mycket sprickbildningar i taket som slarvigt har spacklats över, men inte vidare åtgärdats. Mycket bom och putsskador mellan rum 121 och 118.

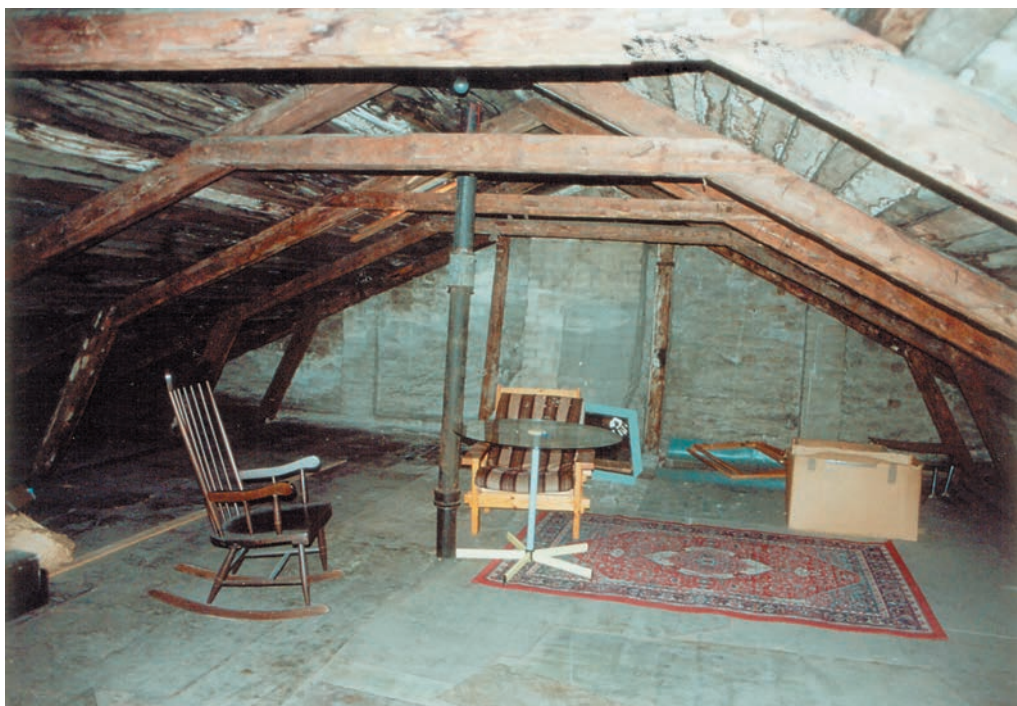
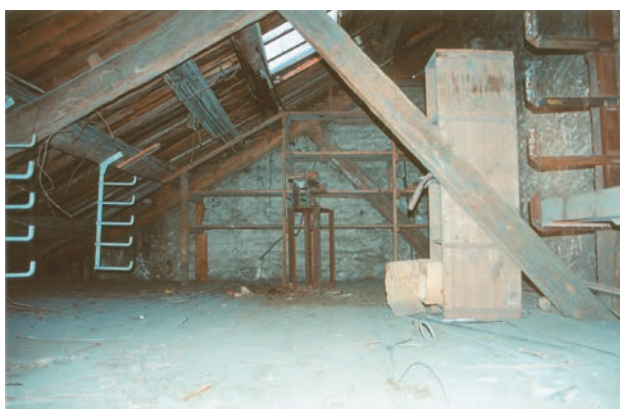
Trappan upp till vinden går från gårdstrapphuset. Trappan är av kalksten lika resten av trapphuset. Vinden är väldigt välbevarad och i princip intakt sedan den byggdes 1885. Det står mycket saker och skräp över hela vinden som kantas av små vindsutrymmen. Utöver detta finns ett större utrymme som troligen användes som torkvind. Synliga takbjälkar samt ett fåtal små enkla takfönster, ej kupor. Förekommer en del fuktskador, men dessa är troligen äldre.

Ovan: Den gamla torkvinden med synliga bjälkar i takkonstruktionen. 2004. Nedan: Vindslokalen som ligger ovan lokal 3 och som används som förråd för verkstaden.
