# Detaljplan Carlandersplatsen och Renströmsparken

Bergteknisk utredning, hydrogeologisk undersökning, radonundersökning

Bergab – Berggeologiska Undersökningar AB

UG13013  
2015-01-23

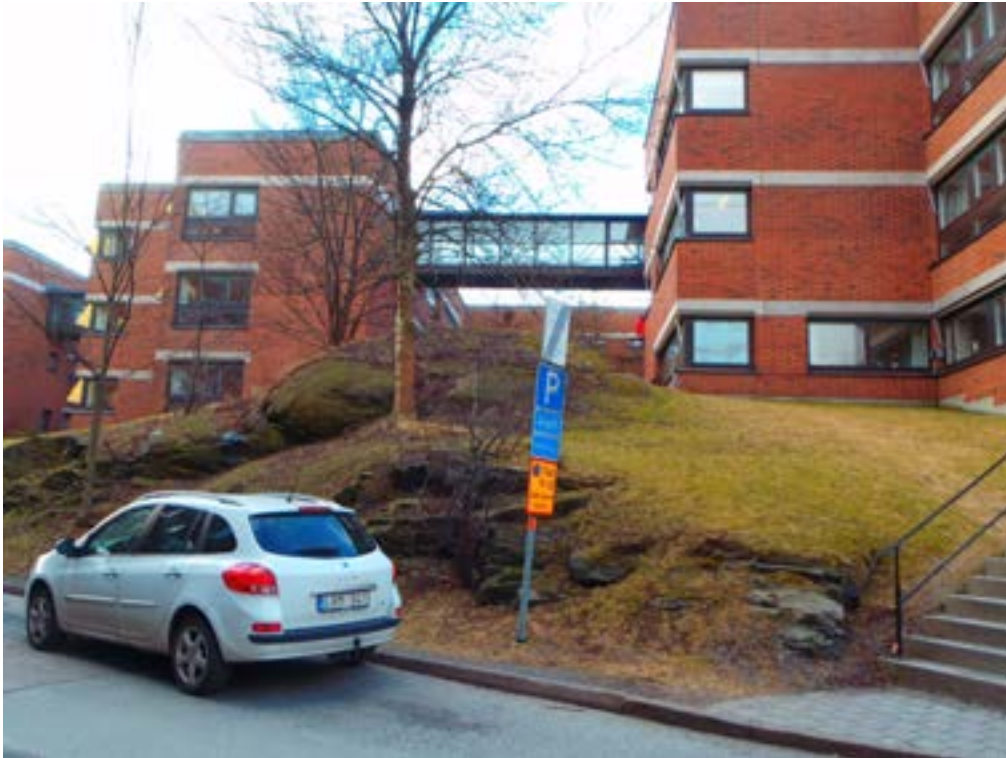
Foto 1. Befintlig naturlig slänt och skärning längs Lundgrensgatans västra sida. Bilden tagen mot sydväst.

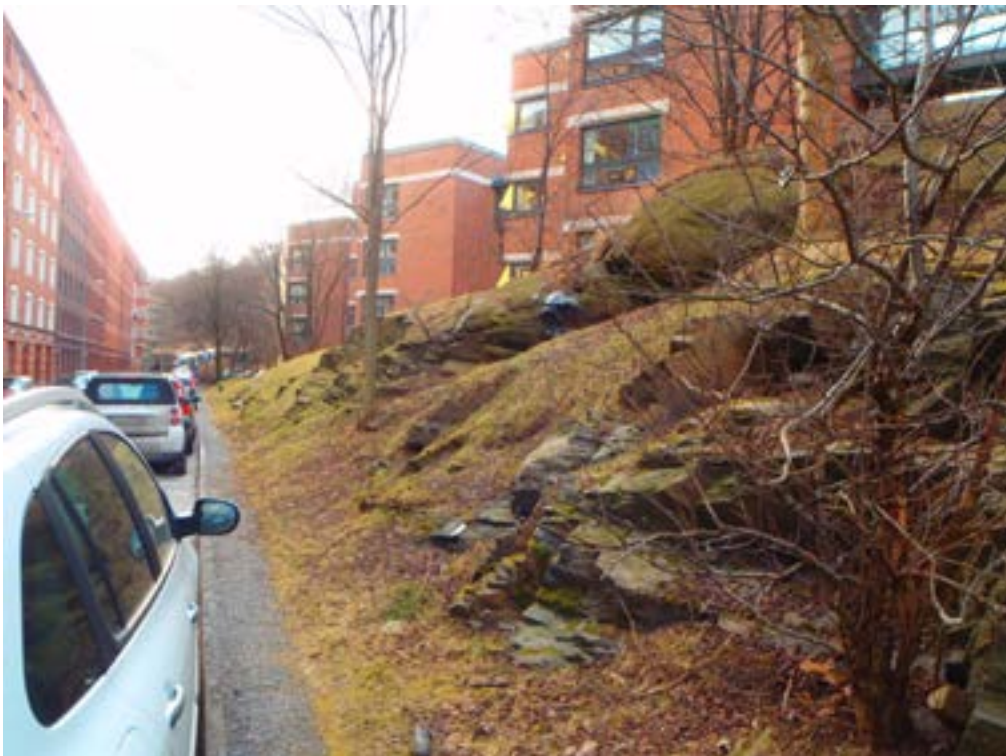
Foto 2. Skärning längs Lundgrensgatans västra sida. Skärningen och den naturliga slänten bedöms idag vara stabila. Bilden tagen mot syd.

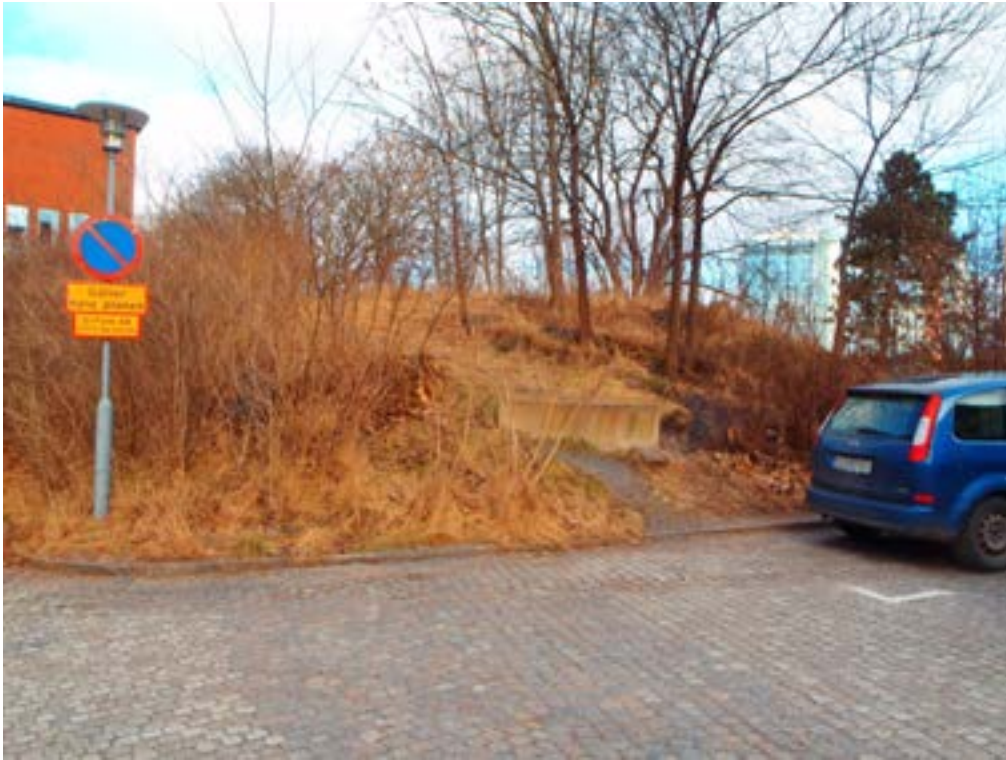
Foto 3. Bergblottning norr om Lundgrensgatans norra ände, utanför aktuellt detaljplaneområde. Berget bedöms idag vara stabilt. Bild tagen mot norr.

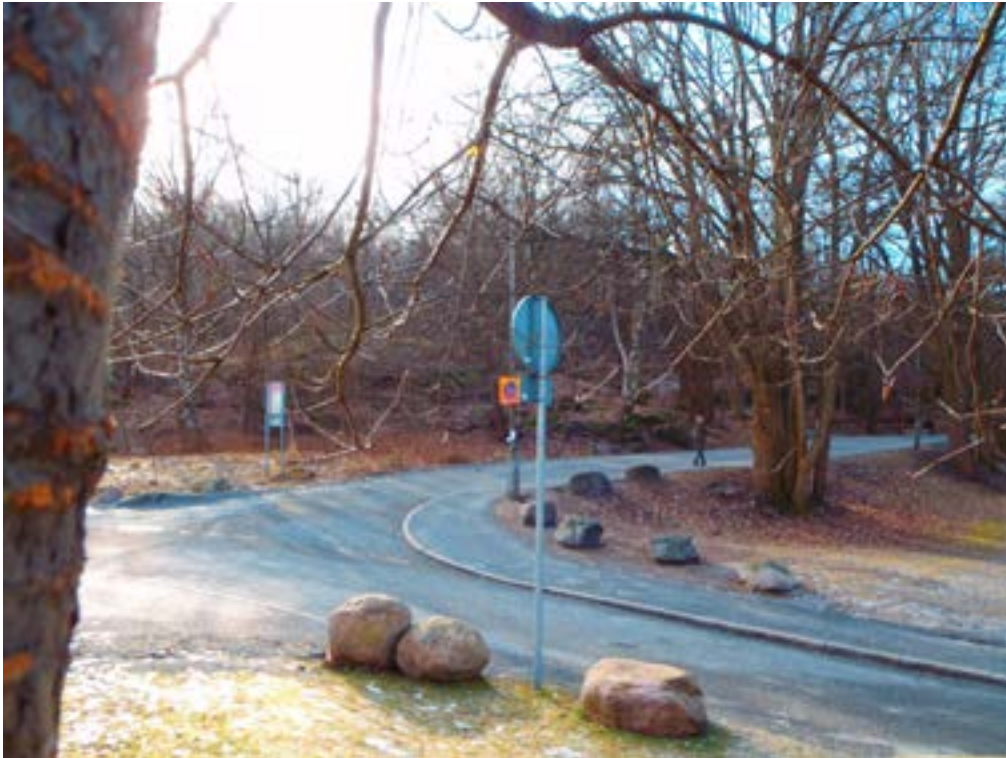
Foto 1. Bild tagen mot sydväst från Humanistens västra hörn. Eventuell bergschakt till vänster i bild.

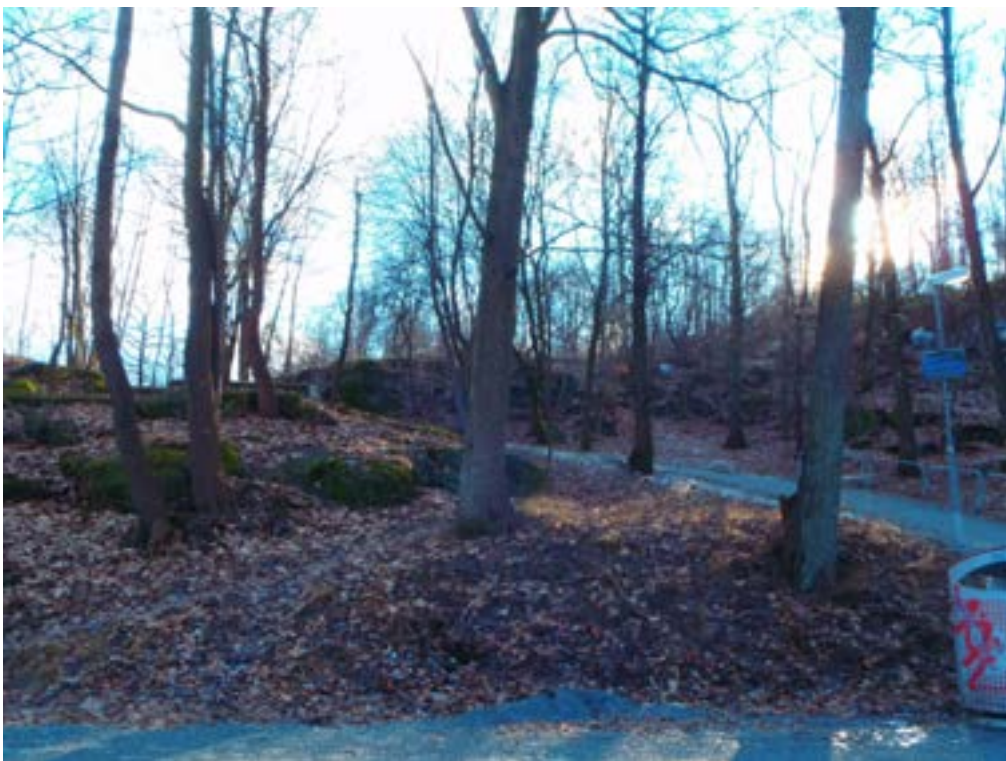
Foto 2. Bernhard Karlgrens Gångväg börjar vid soptunnan till höger. Slänten till höger om gångvägen bedöms idag vara stabil. Bild tagen mot syd.

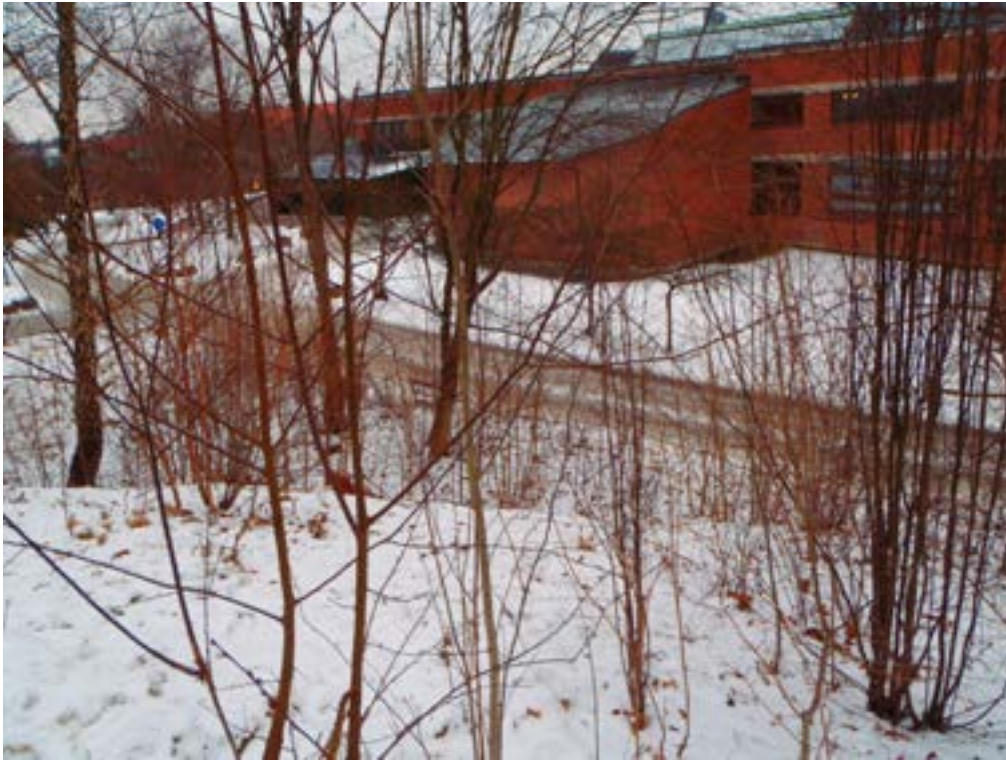
Foto 3. Område för eventuell tillbyggnad. Foto taget mot nordväst.

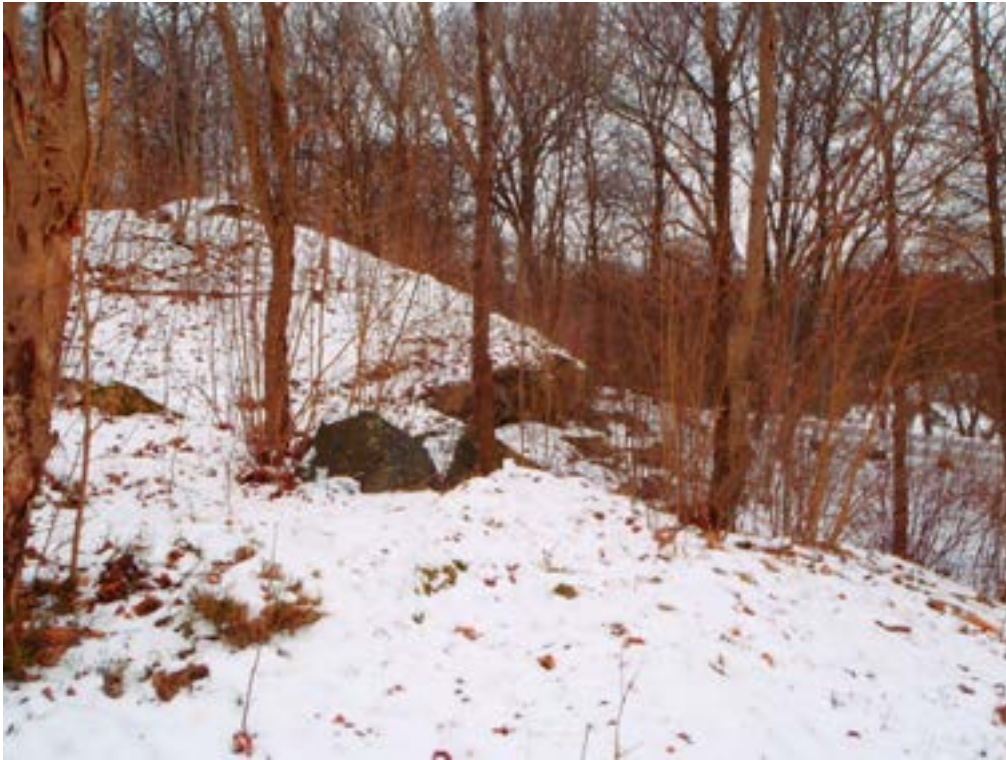
Den observerade skivighetszonen bedöms ej utgöra risk för stabilitetsproblem i befintlig slänt. Den ligger dock i ungefärligt läge för bakkanten av planerad bergschakt för tillbyggnaden av Humanisten. Sprickzonen lutar medelbrant in i planerad bakre schaktvägg och kan medföra att schaktväggen försvagas.

Foto 5. Norra delen av eventuell bergschakt. Skivighetszonen i Foto 5 finns i bergytan mitt i bilden. Slänten bedöms vara stabil idag. Bild tagen mot väst.

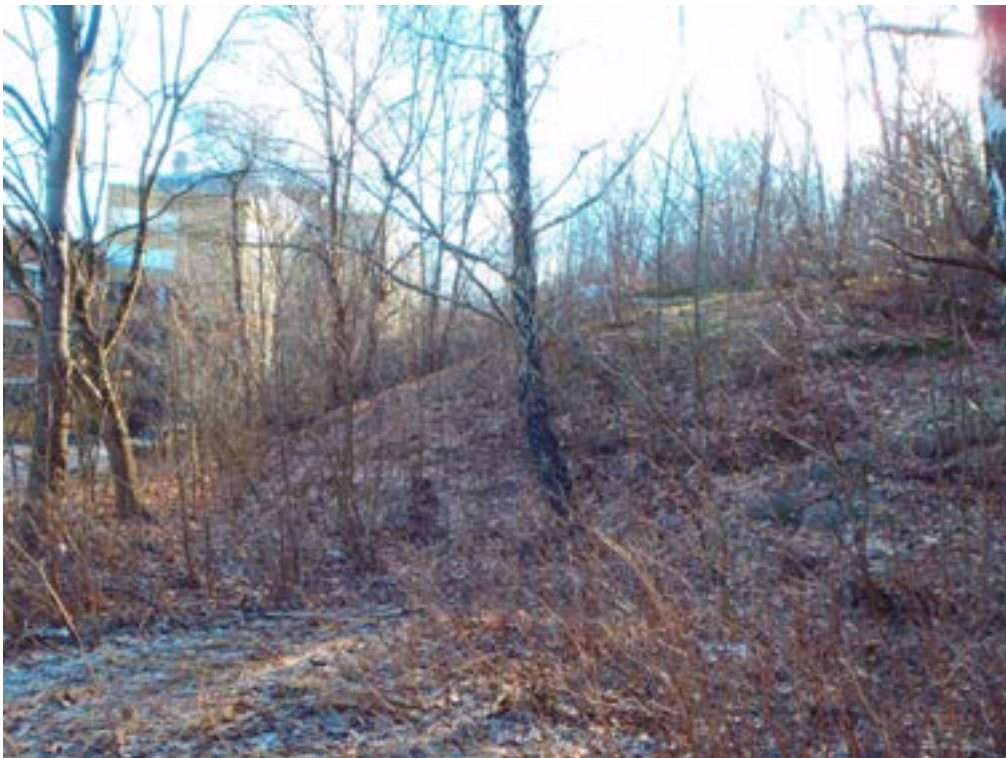
Foto 6. Mittdelen av eventuell bergschakt. Slänten bedöms idag vara stabil. Bild tagen mot sydöst.

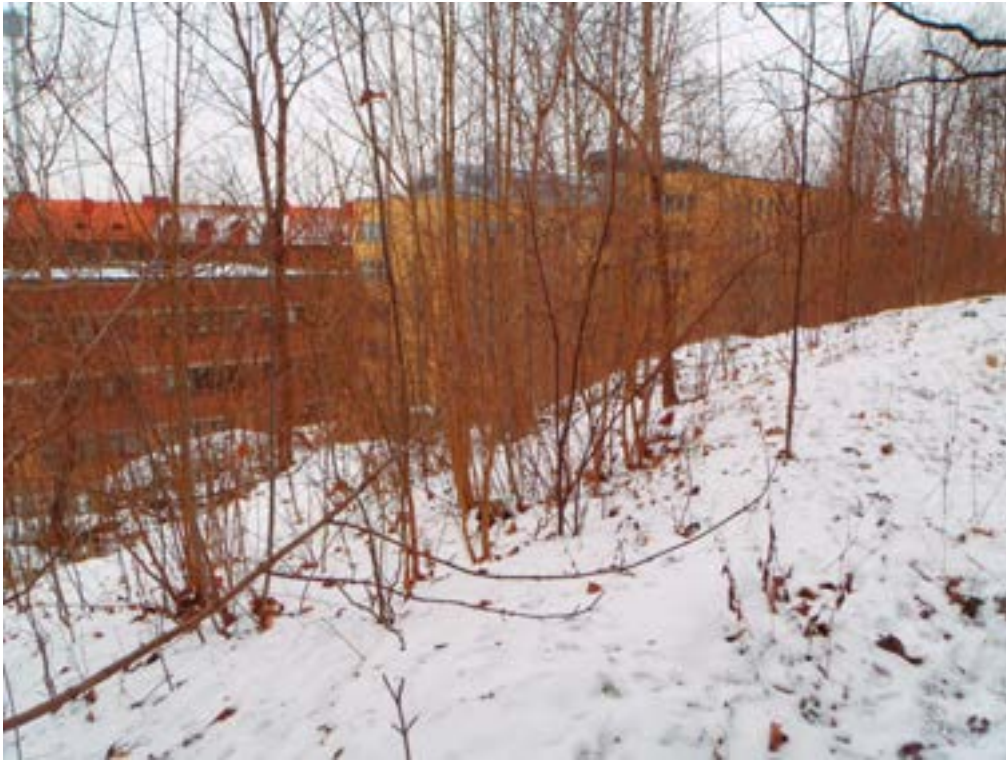
Foto 7. Södra delen av eventuell bergschakt, vid Bernhard Karlstens Gångväg. Bakre schaktvägg planeras löpa ungefär längs med grenen i bildens nedre vänstra sida. Slänten bedöms idag vara stabil. Bild tagen mot öst.

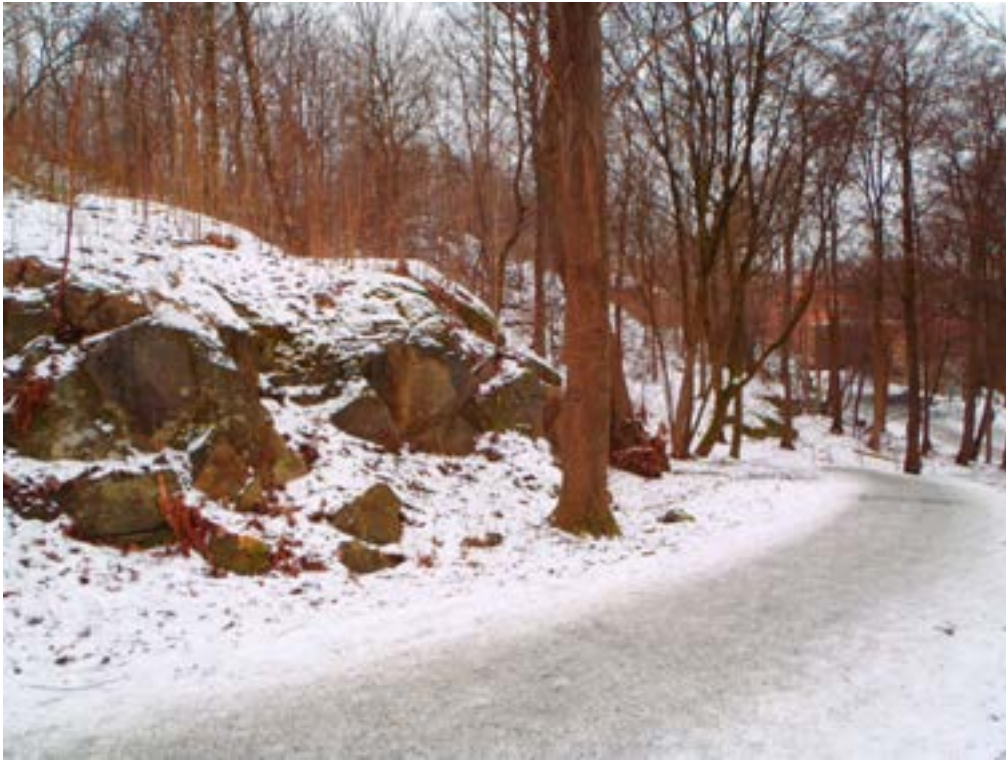
Foto 9. Bernhard Karlgrens Gångväg bakom eventuell bergschakt. Bakre schaktvägg planeras löpa alldeles utanför bildens högra sida. Slänten till vänster i bild bedöms idag vara stabil. Bild tagen mot nordväst.

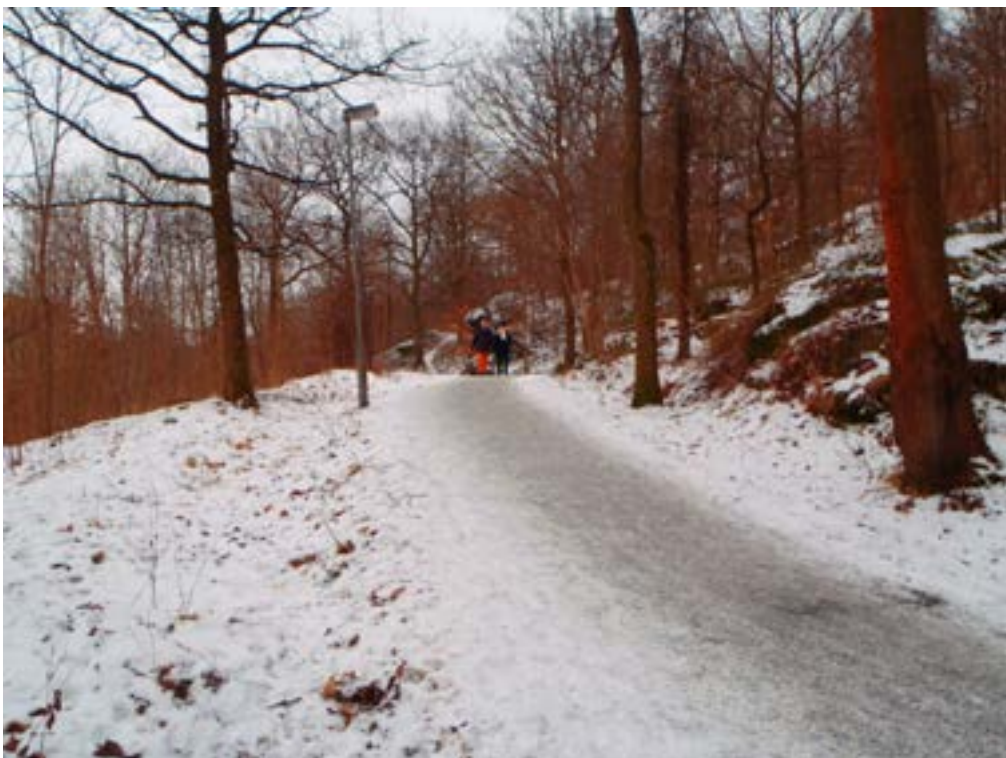
Foto 10. Bernhard Karlgrens Gångväg bakom eventuell bergschakt. Bild tagen mot sydöst.

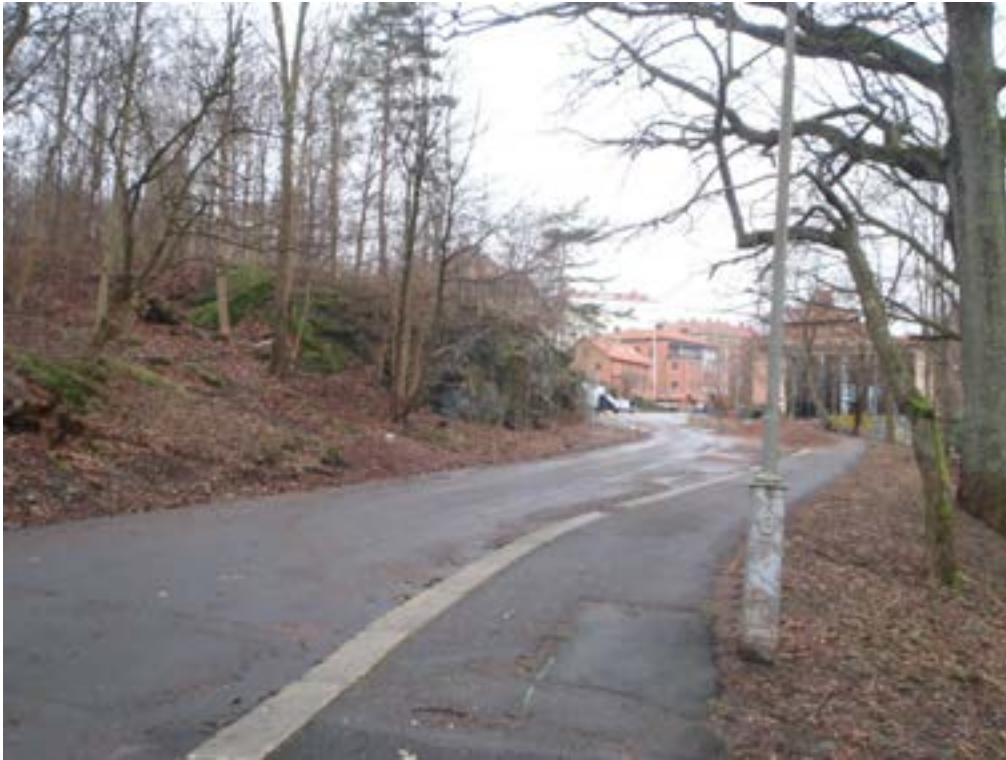
Foto 11. Detaljplaneområdets nordvästra hörn med bergskärning som idag bedöms vara stabil. Högåsberget till vänster i bild, Näckrosdammen utanför bildens högra sida. Bild tagen mot väst.

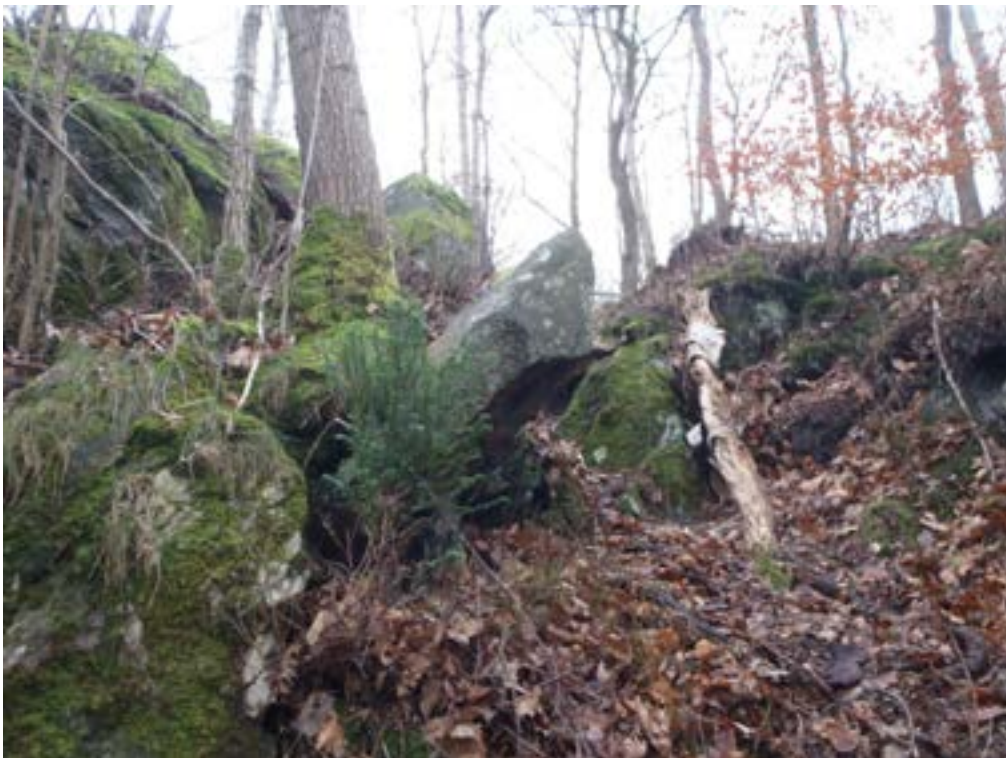
Foto 12. Upprättstående block i skogsslänten, ca 30 m söder om gångvägen i foto 11. Bild tagen mot syd.

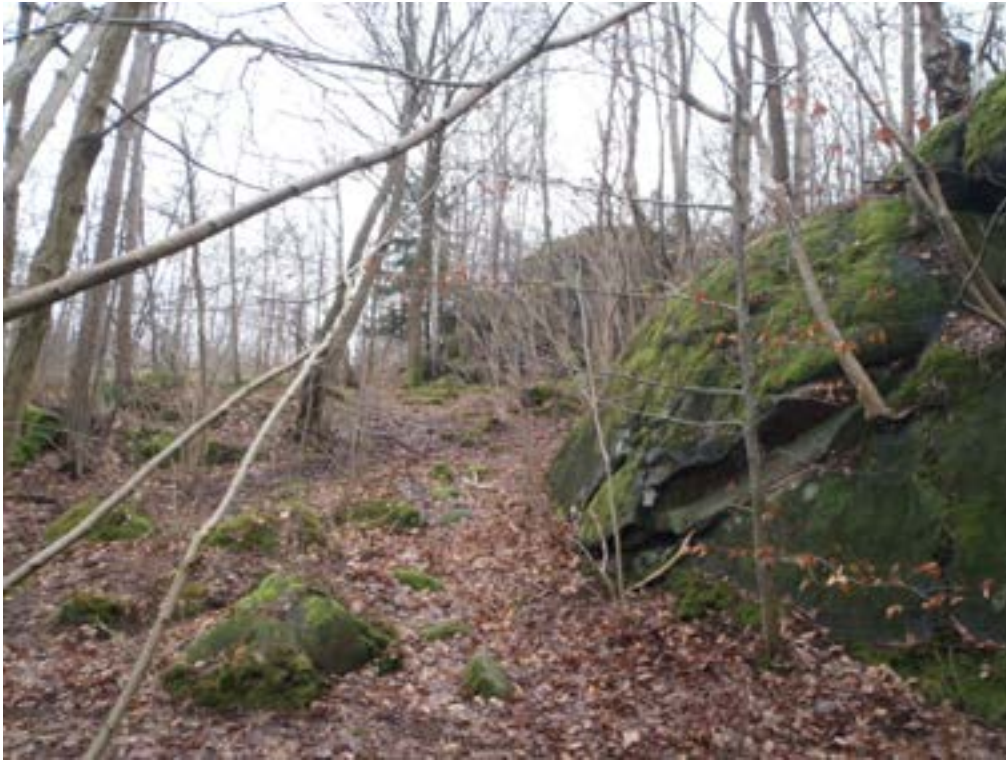
Foto 13. Representativa 5-10 m höga slänter i skogen i den västra delen av Delområde 2, med relativt platt terräng mellan dem. Bild tagen mot syd.

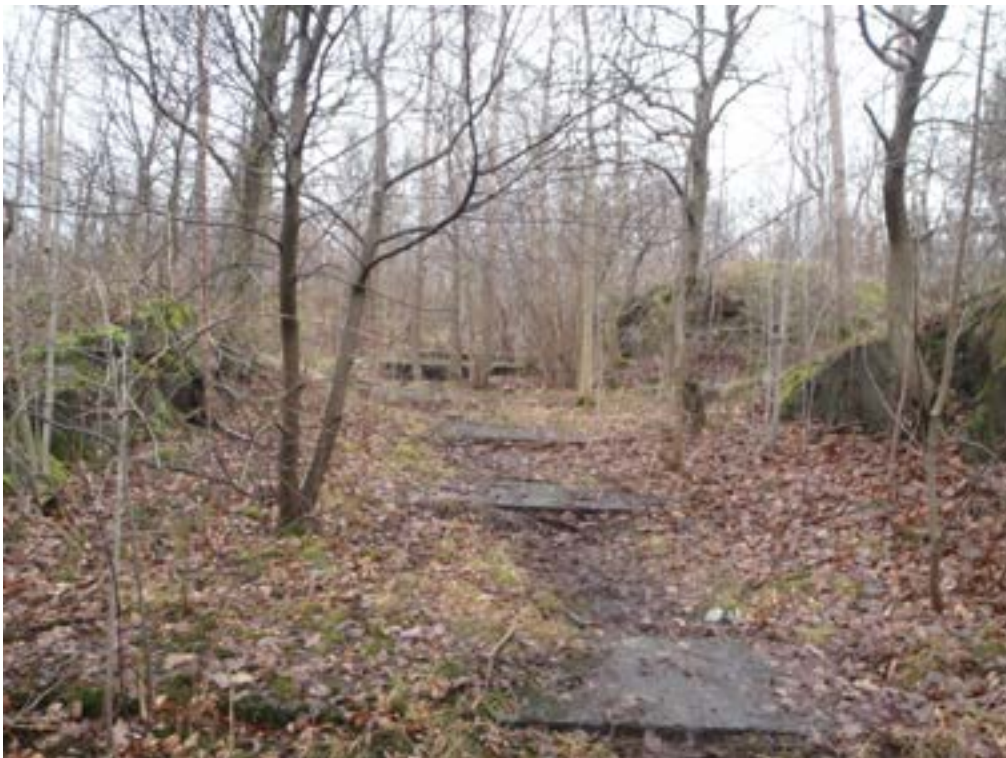
Foto 14. Naturliga slänter i skogen i den västra delen av Delområde 2, med rester av bergbanan från Göteborgsutställningen 1923 och låga utsprängda skärningar för densamma. Bild tagen mot sydväst.

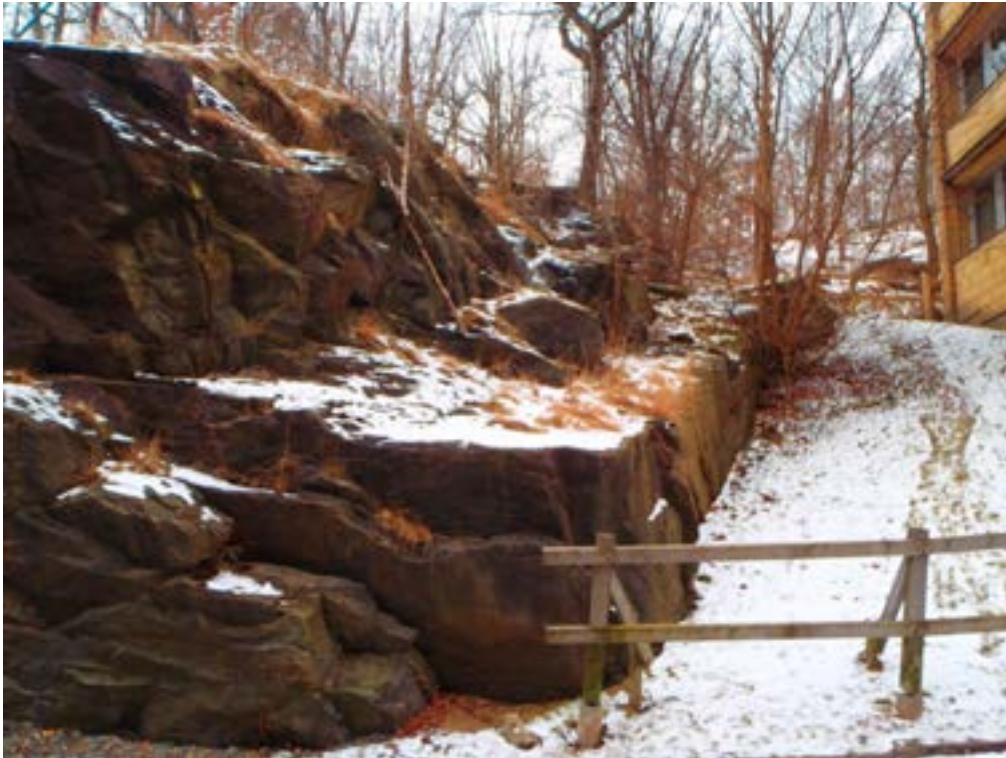
Foto 1. Bergskärningen söder om Språkskrapan bedöms idag vara stabil. Tomtgränsen mot eventuell nybyggnation vid Carlandersplatsen löper uppe på släntkrönet högst upp till vänster i bild. Bild tagen mot sydväst.

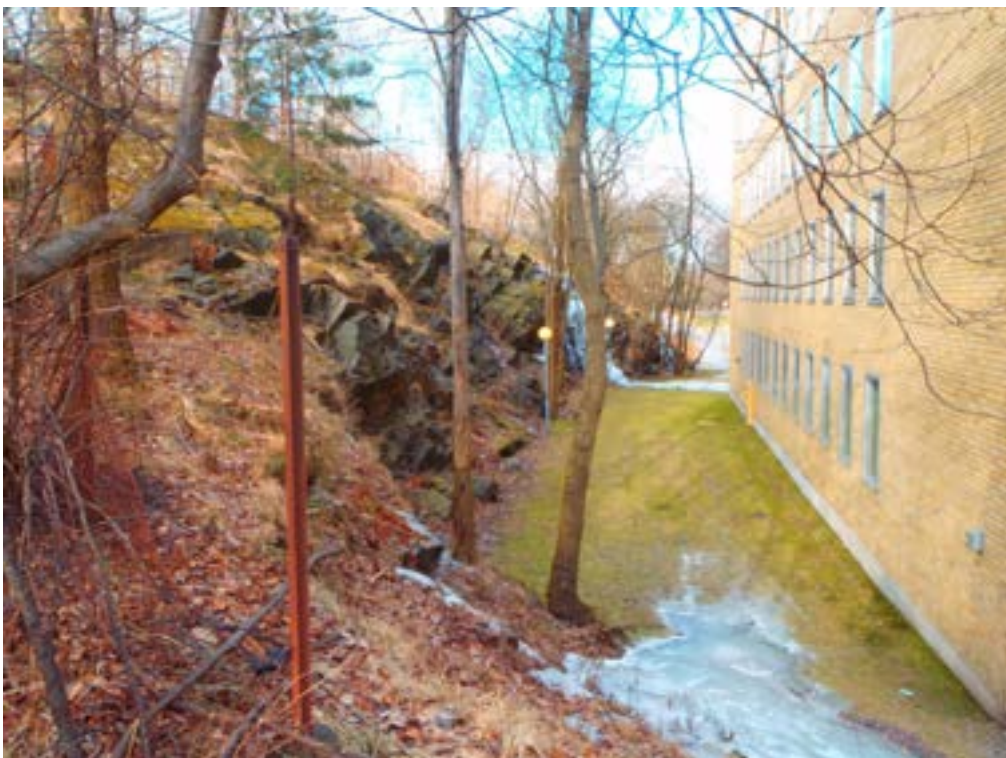
Foto 2. Bergskärningen bakom (väster om) Språkskrapan. Bild tagen mot nordväst, från krönet av bergskärningen i Foto 1. Staketet utgör tomtgräns mot eventuell byggnad vid Carlandersplatsen.

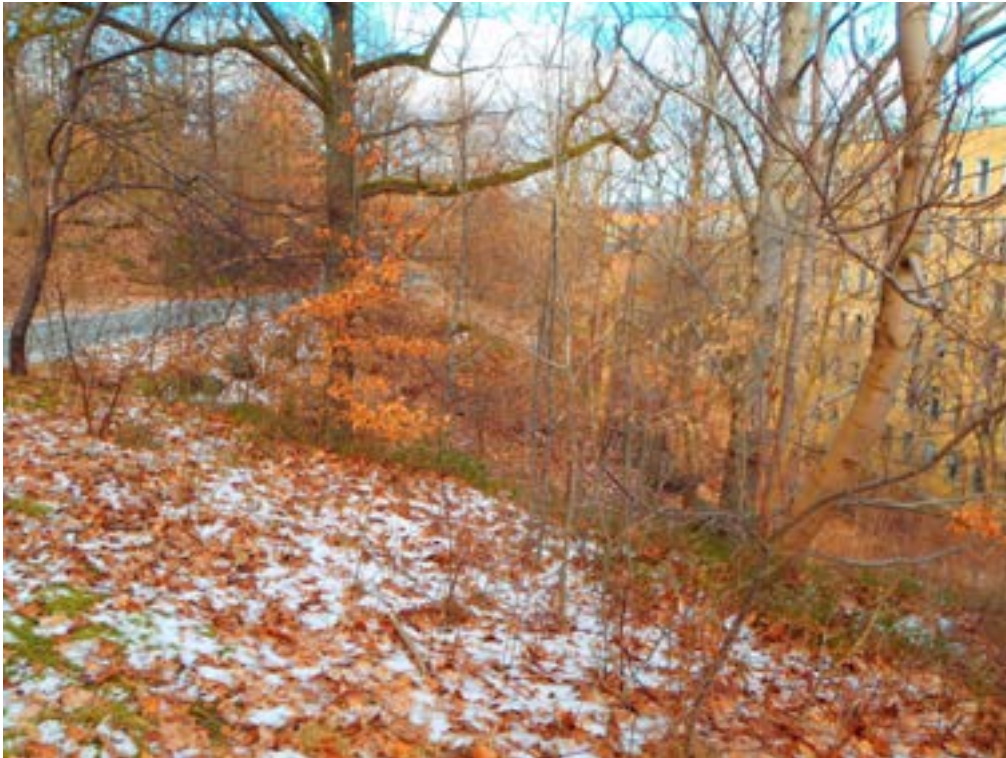
Foto 7. Den naturliga slänten ned mot Språkskrapan från Bernhard Karlgrens Gångväg (till vänster i bild) bedöms idag vara stabil. Bilden tagen mot norr.

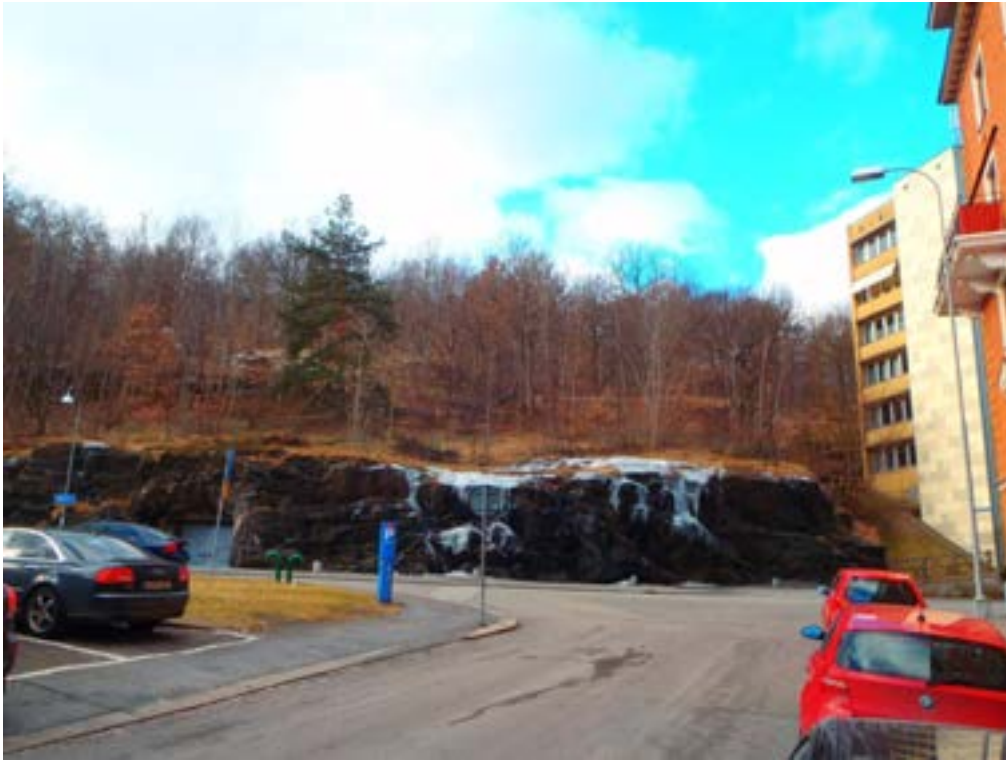
Foto 1. Översiktsbild. Bilden tagen mot väst.

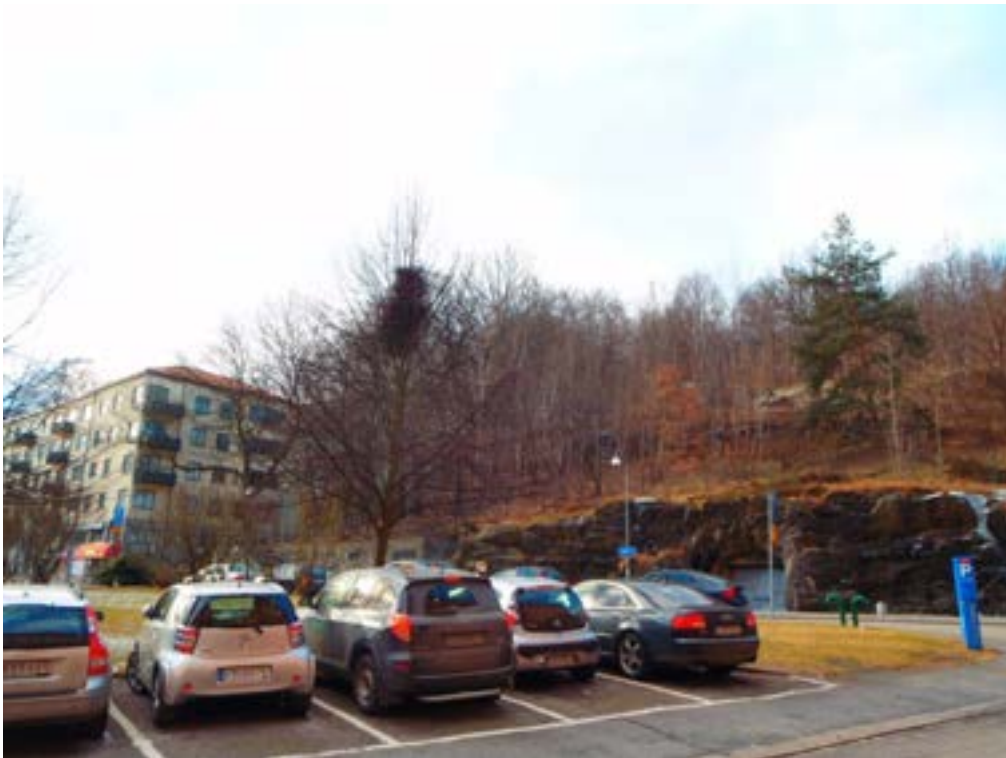
Foto 2. Översiktsbild. Bilden tagen mot sydväst.

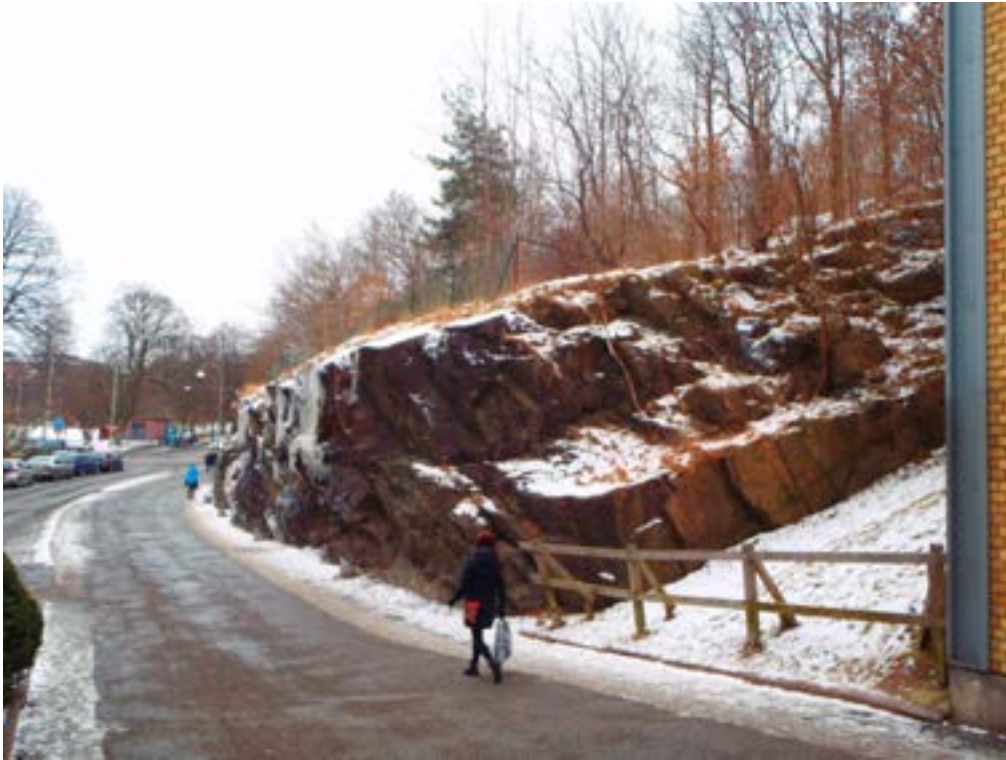
Foto 3. Bergskärningens norra hörn, vid Språkskrapan. Bild tagen mot syd.

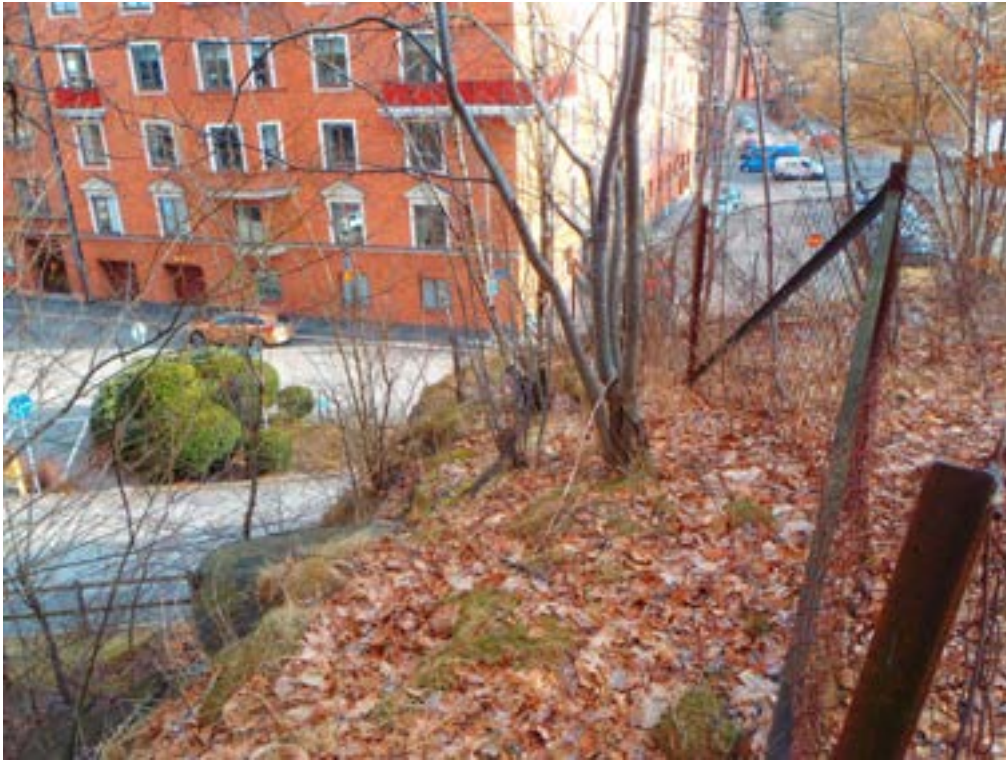
Foto 7. Bergskärningen mot Språkskrapan (utanför bildens vänstra sida). Eventuell bergschakt för ny byggnad vid Carlandersplatsen utförs i bildens högra sida. Den planerade norra schaktväggen löper längs staketet. Kvarvarande bergribba mot Språkskrapan blir mycket smal. Bilden tagen mot nordväst.

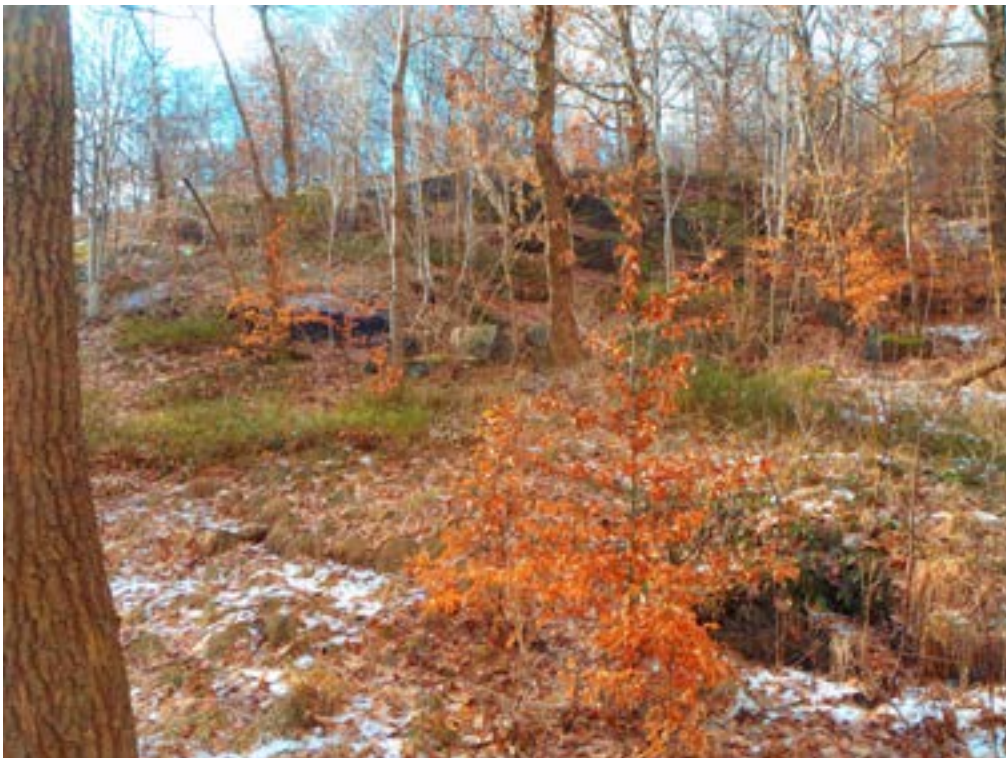
Foto 8. Område för eventuell bergschakt för ny byggnad vid Carlandersplatsen, norra delen. Den naturliga slänten bedöms idag vara stabil. Bilden tagen mot syd.

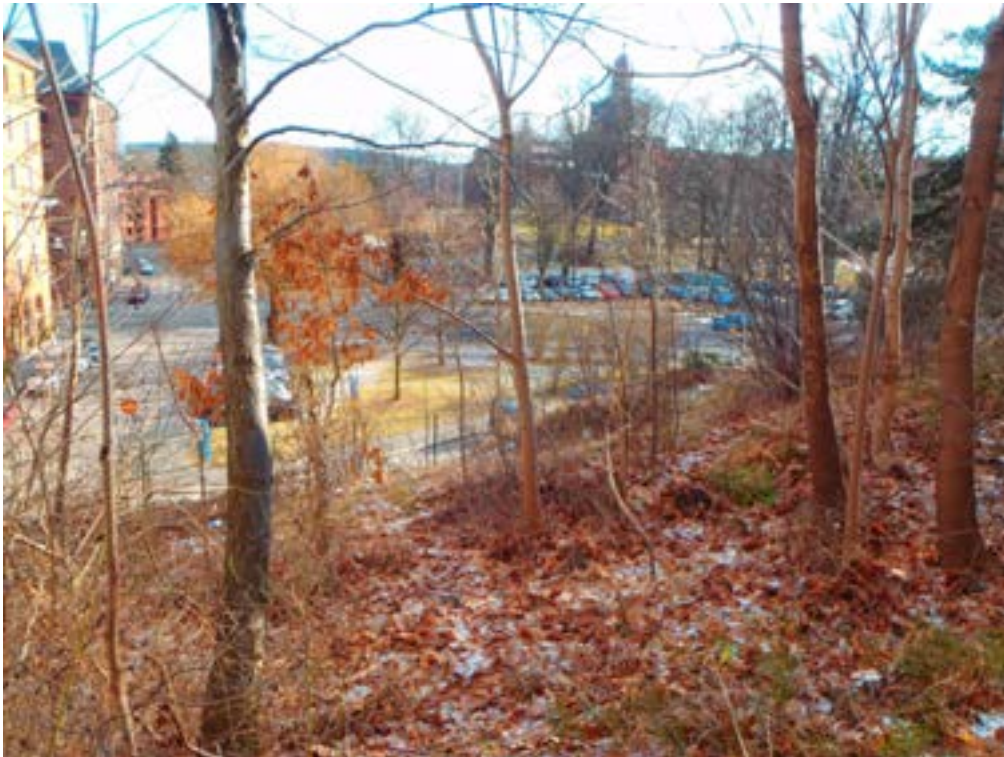
Foto 10. Område för eventuell bergschakt. Bilden tagen högre upp i slänten, mot öst.

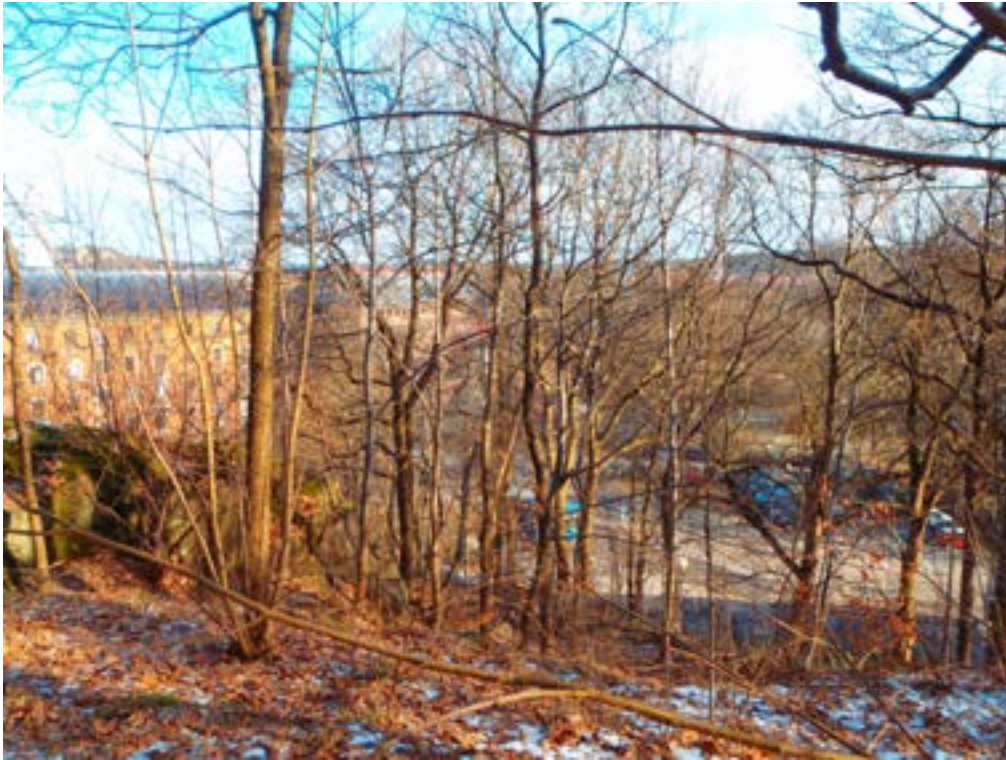
Foto 11. Område för eventuell bergschakt (till vänster i bild). Den södra schaktväggen planeras löpa nedåt ungefär mitt i bilden. Den naturliga slänten bedöms idag vara stabil. Bild tagen mot öst.

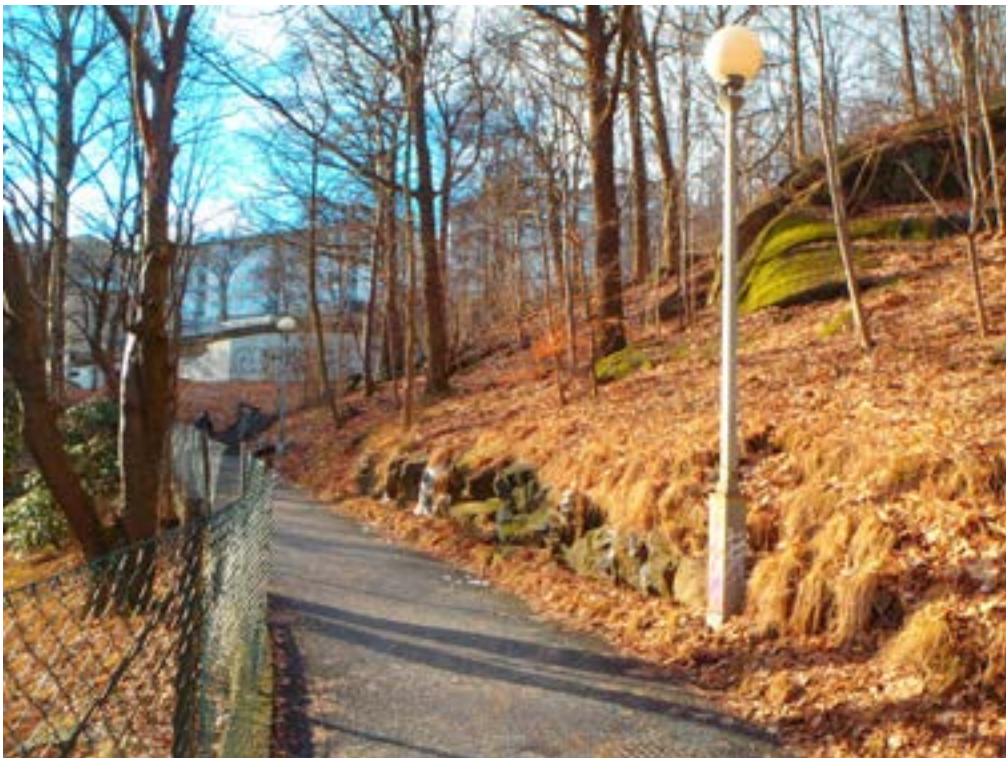
Foto 12. Gångvägen och trapporna upp till Viktor Rydbergsgatan. En eventuell ny byggnads södra schaktvägg planeras löpa upp i slänten bakom lyktstolpen. Den naturliga slänten bedöms idag vara stabil. Bilden tagen mot väst.

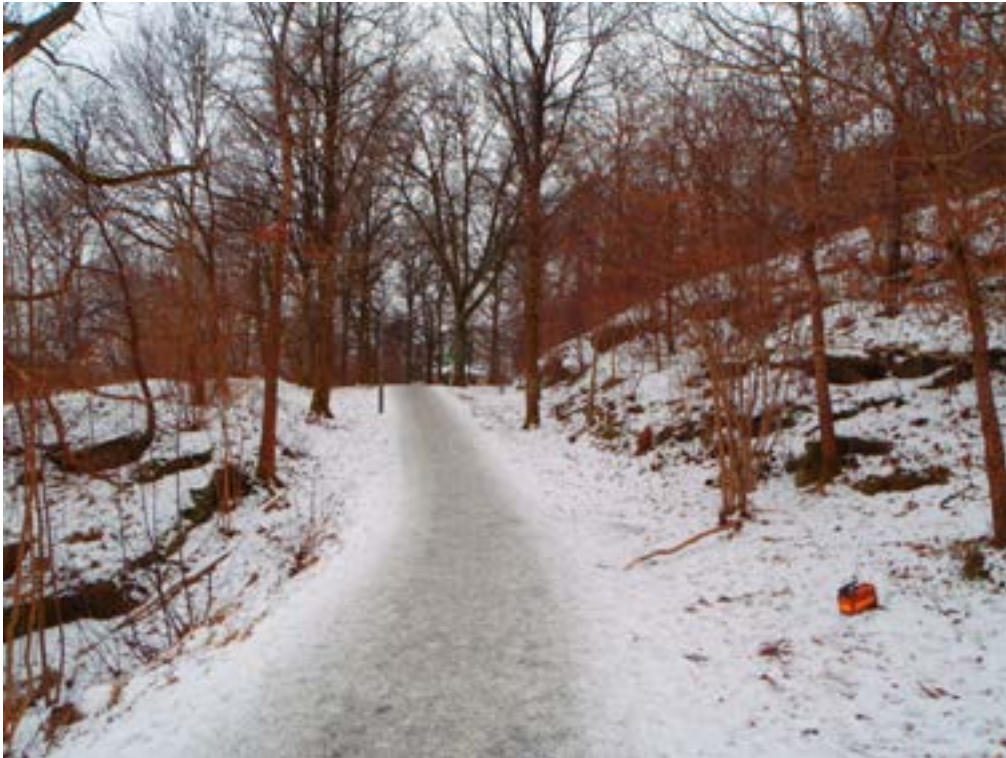
Foto 13. Bernhard Karlgrens Gångväg ovanför eventuell bergschakt. Den norra schaktväggen löper från bildens vänstra sida fram till gångvägen. Den naturliga slänten ovanför gångvägen bedöms idag vara stabil. Bild tagen mot syd.

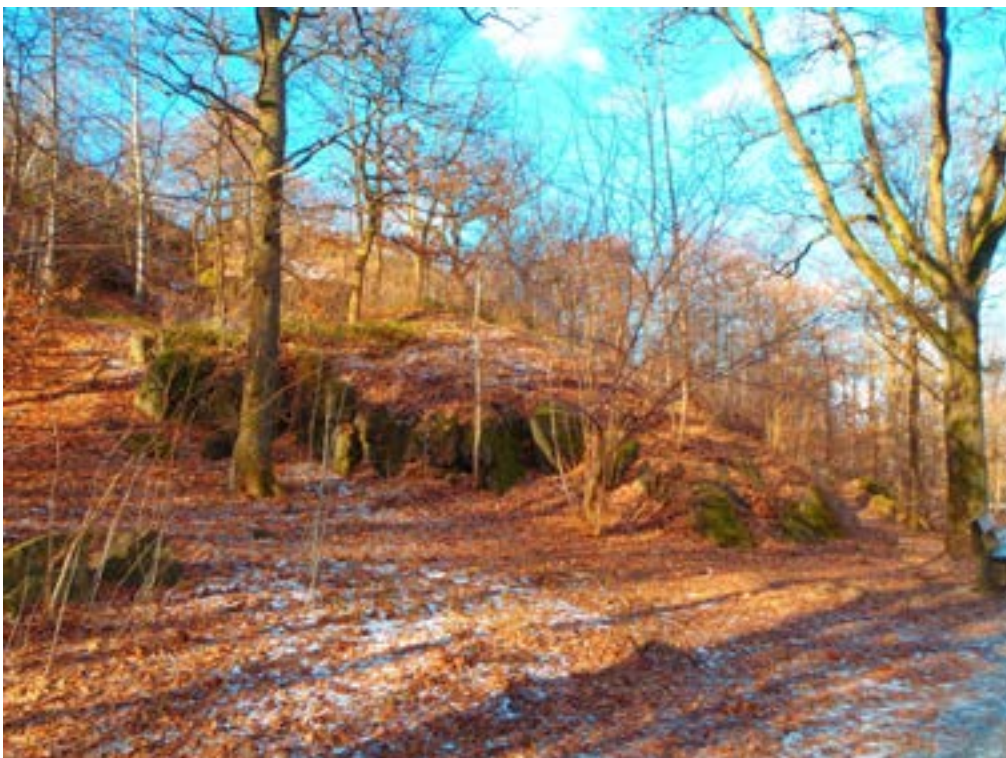
Foto 14. Den naturliga slänten väster om Bernhard Karlgrens Gångväg, vid en eventuell södra schaktvägg. Den naturliga slänten bedöms idag vara stabil. Bild tagen mot nordväst.
