# Detaljplan Carlandersplatsen och Renströmsparken

Bergteknisk utredning, hydrogeologisk undersökning, radonundersökning

Bergab – Berggeologiska Undersökningar AB

UG13013  
2015-01-23

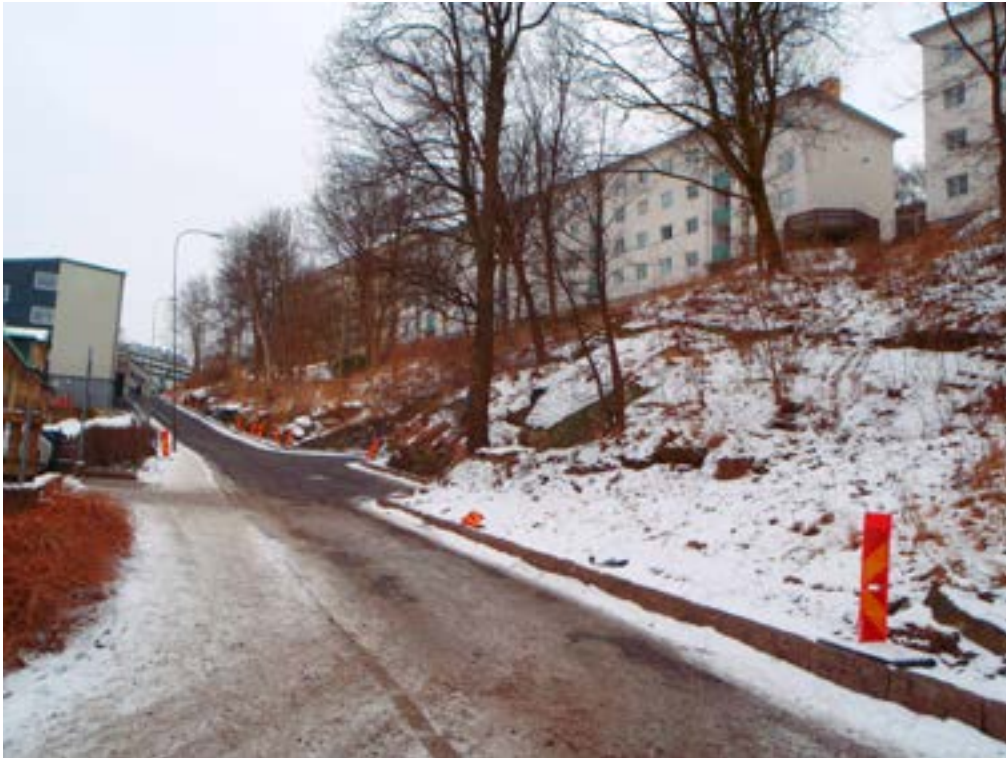
Foto 1. Volrat Thamsgatan sedd från trapporna upp till Viktor Rydbergsgatan. Slänten till höger bedöms idag vara stabil.

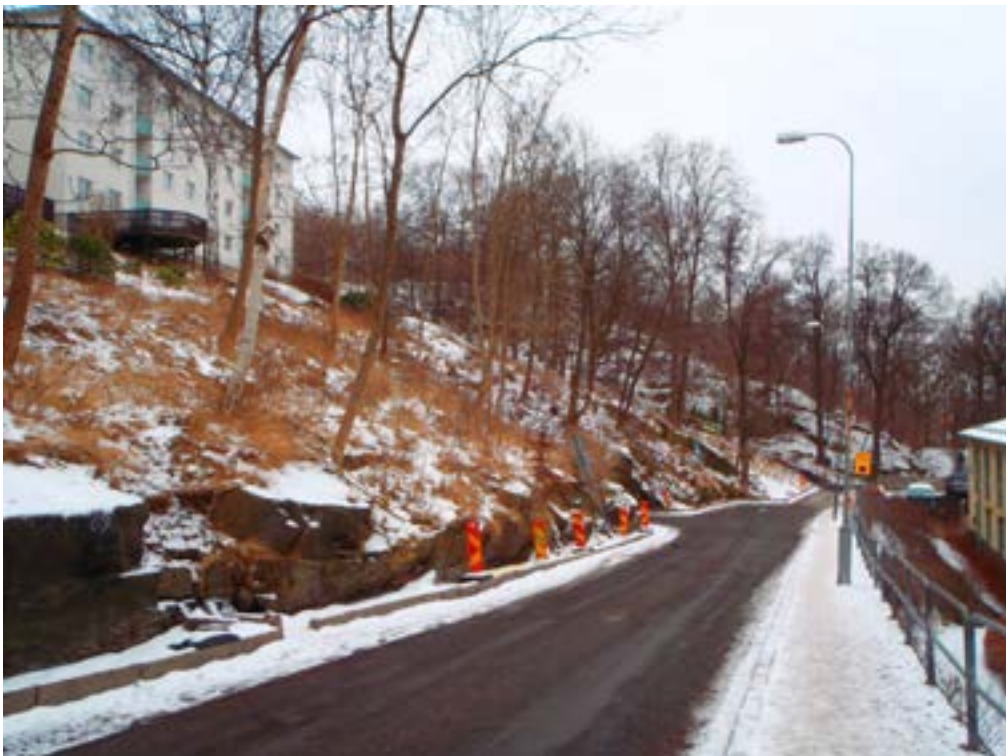
Foto 4. Volrat Thamsgatan sedd från söder. Till vänster i bild är den naturliga slänten utanför aktuellt detaljplaneområde, till höger i bild pumphuset.

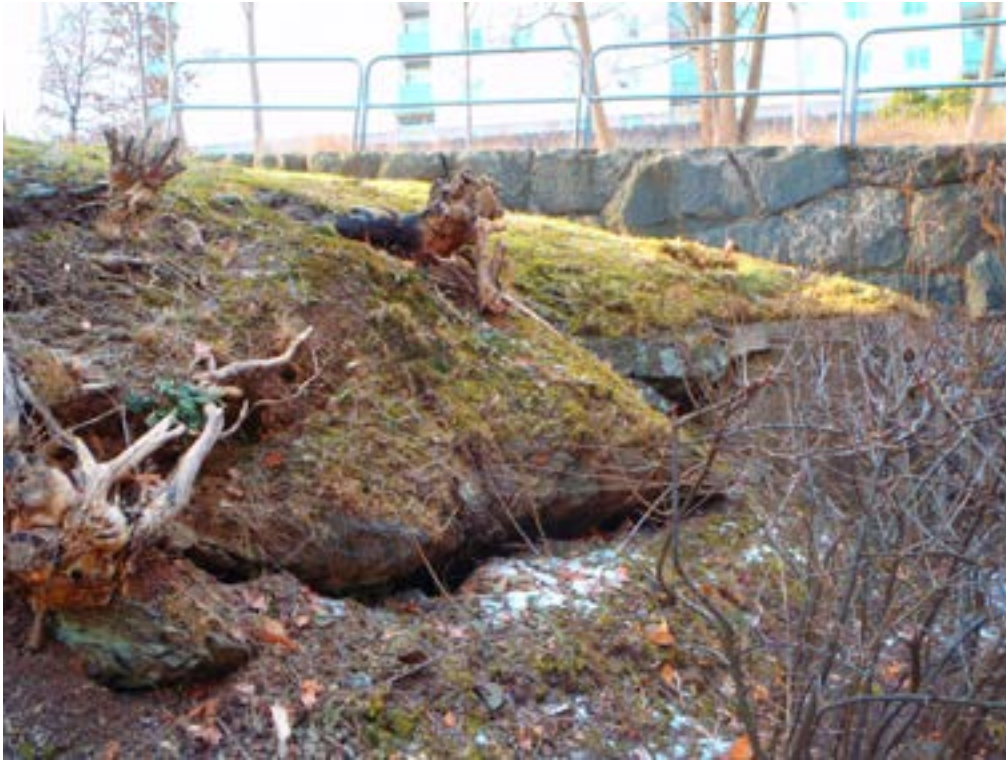
Foto 5. Sydväst om pumphuset finns en mindre blottning med en helt kloritiserad bergart.

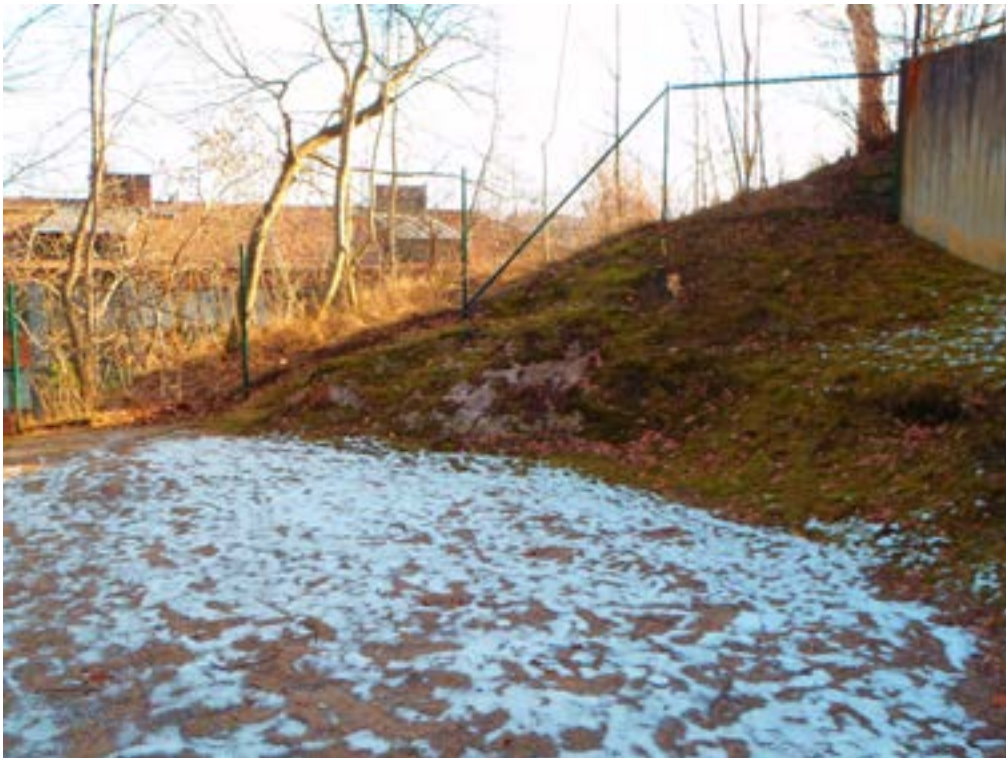
Foto 6. Sydöst om pumphuset, ovanför slänten ned mot Eklandagatan, finns en mindre blottning med granit.

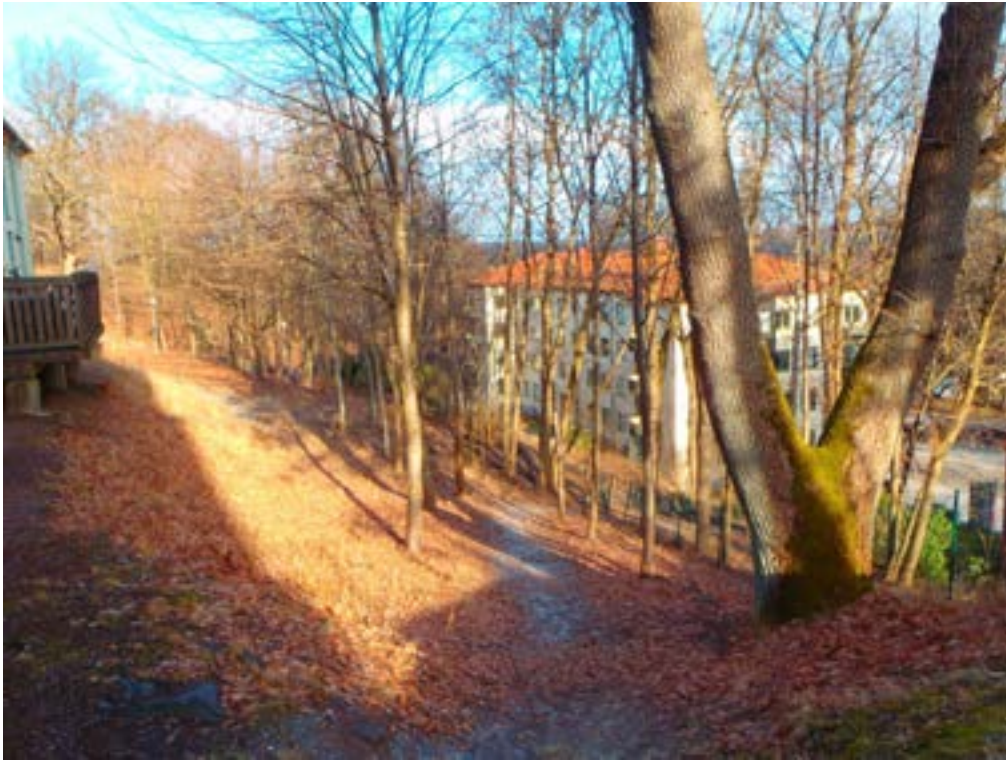
Foto 7. Slänten ned mot Eklandagatan, sedd från pumphusets sydöstra hörn. Slänten består huvudsakligen av jord och block.

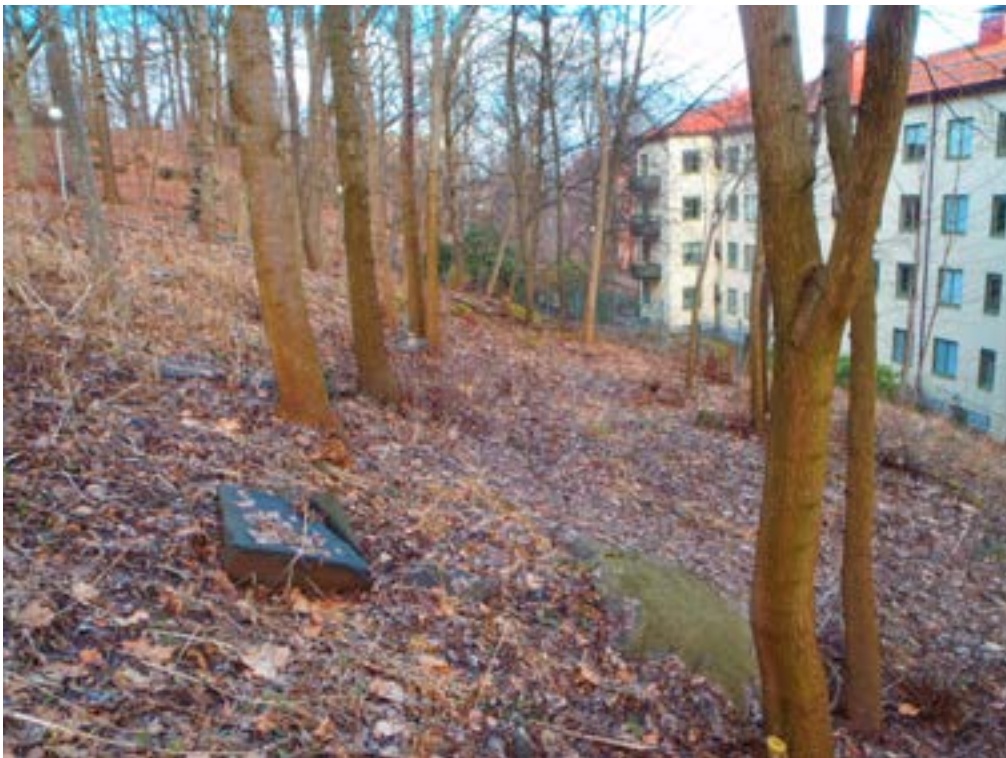
Foto 8. I nedre delen av slänten mot Eklandagatan finns mindre bergblottningar. De bedöms idag vara stabila.

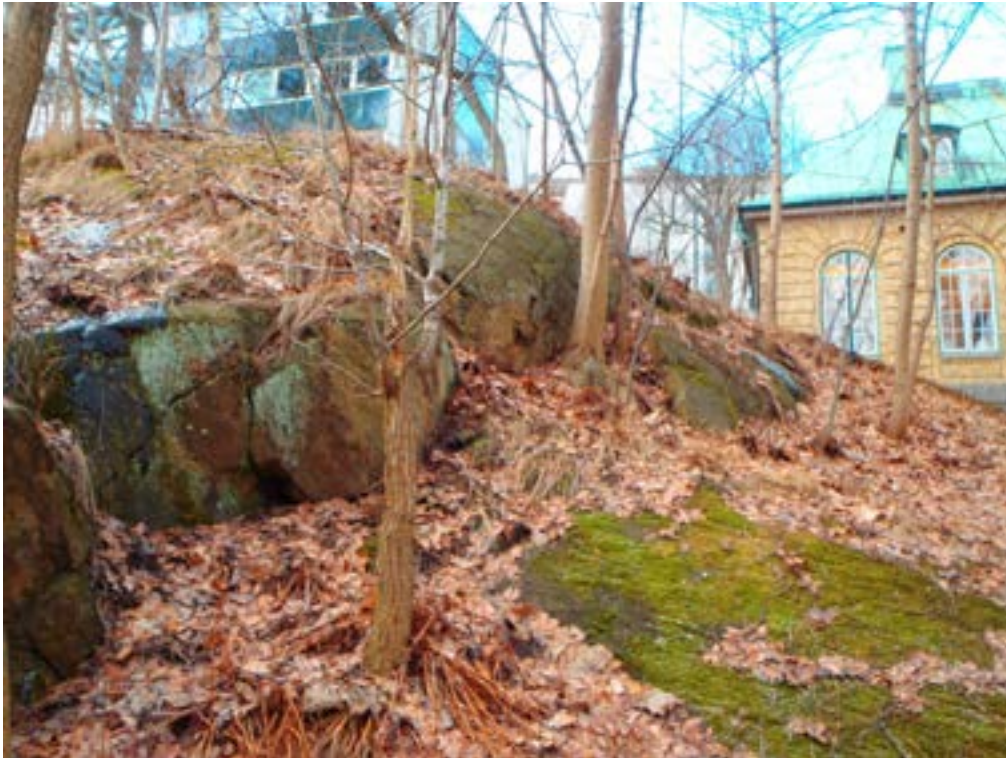
Foto 9. I detaljplaneområdets sydöstra hörn finns blottat berg som idag bedöms vara stabilt. Bilden tagen från uteplats bakom Eklandagatan 29-31, mot väst.

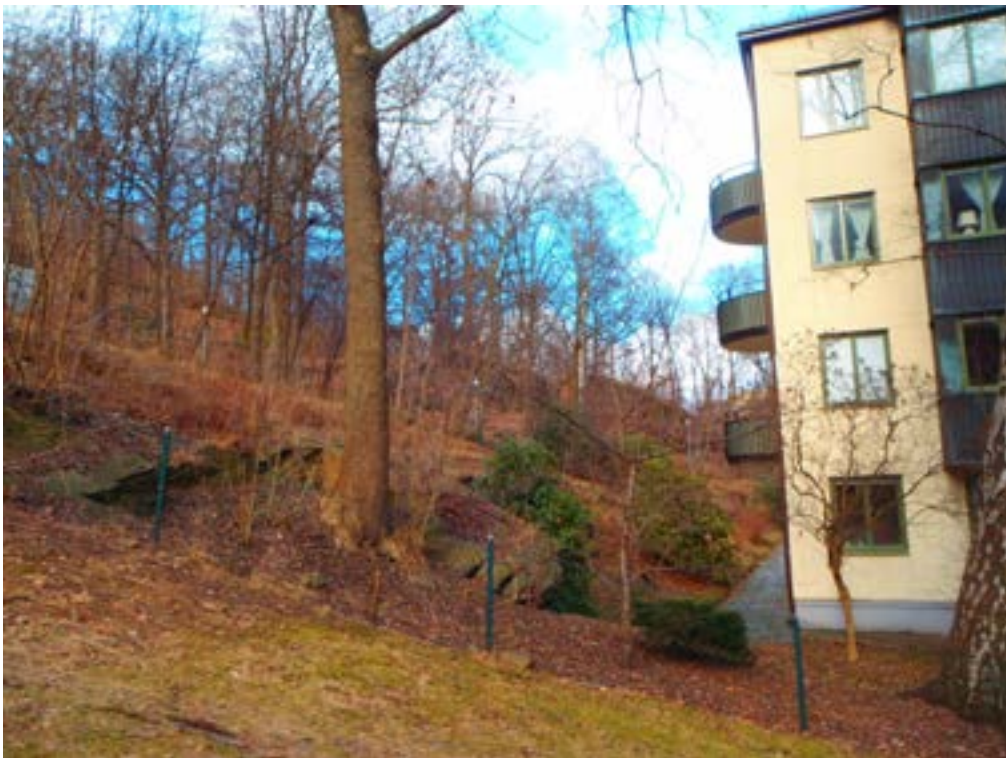
Foto 12. Blottat berg finns även i den nedre delen av slänten, mot Eklandagatan 23. Bild tagen mot norr.

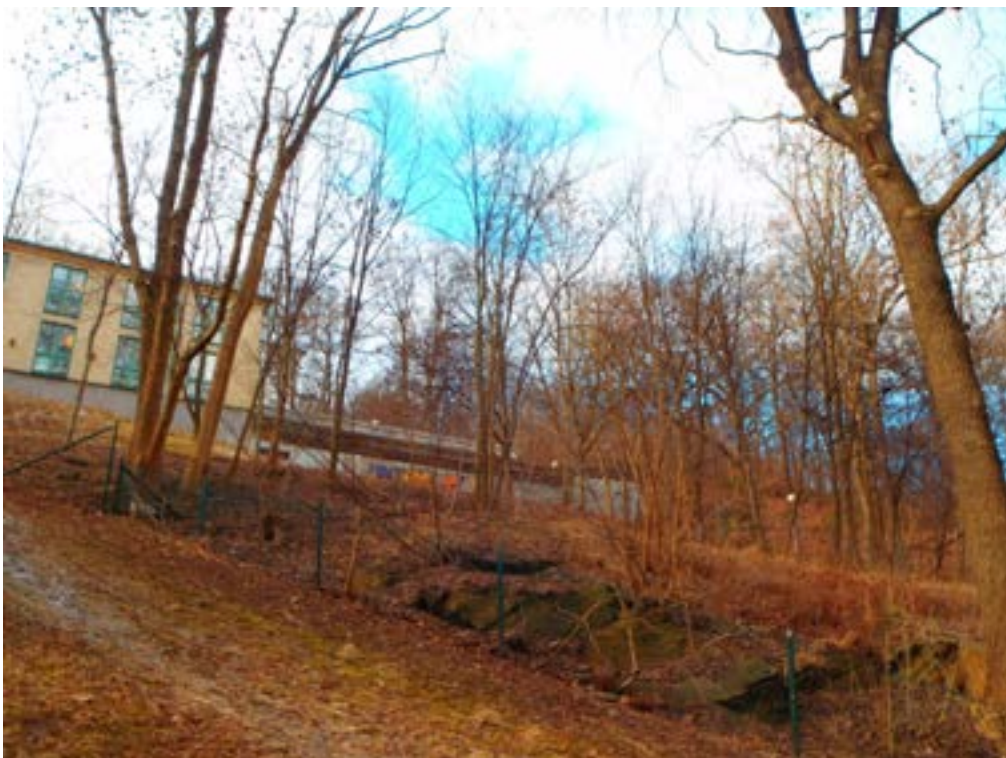
Foto 14. Bild tagen från mellan Eklandagatan 23 och 29-31, upp mot eventuell bergschakt. Pumphuset till vänster i bild.
