# KOMPLETTERANDE MILJÖTEKNISK UNDERSÖKNING OCH RISKBEDÖMNING AV KLORERADE LÖSNINGSMEDEL

## Volvo Lundby

Volvo Group Real Estate  
Volvo Lastvagnar AB

Uppdragsnummer: 1656093

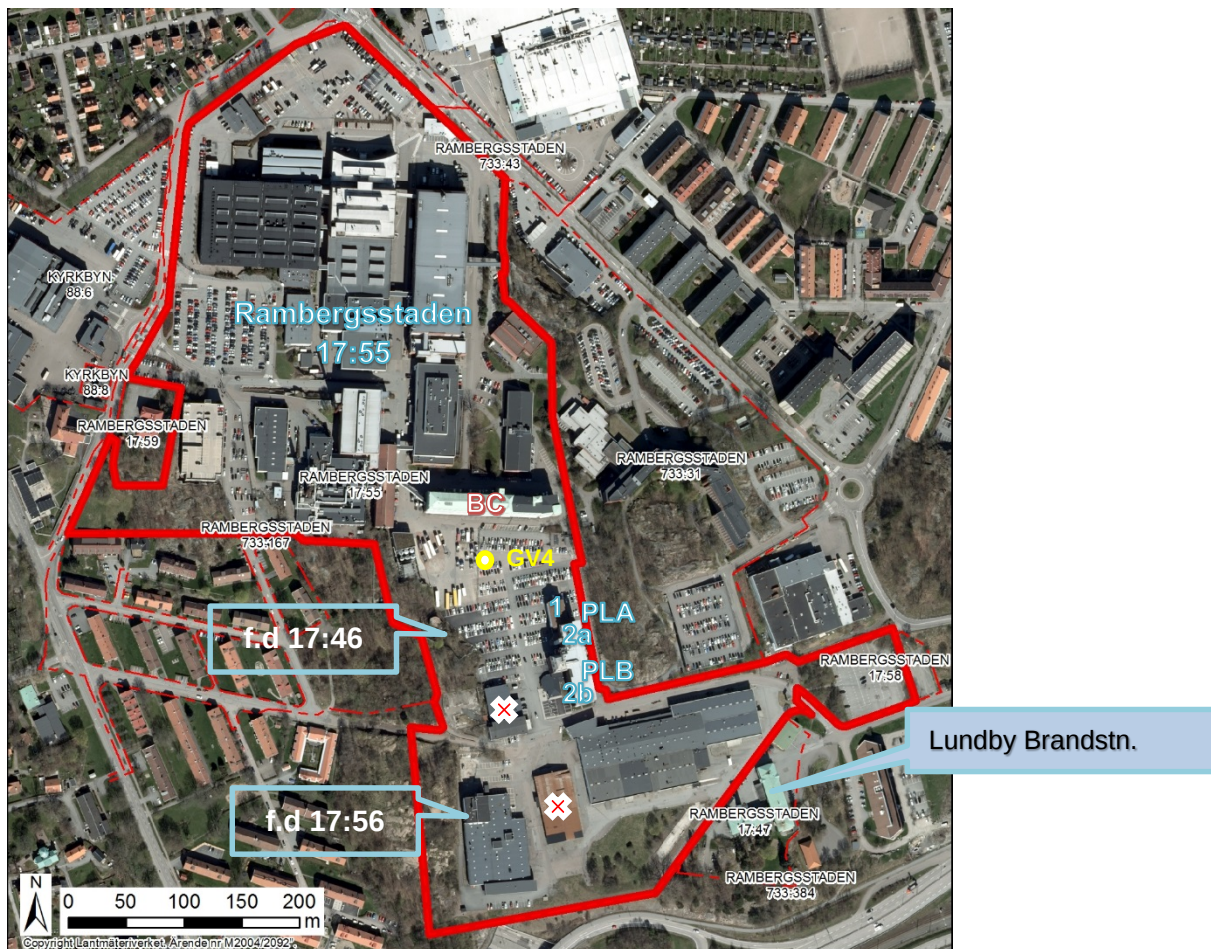
Figur 3: Flygbild över nuvarande fastighet Rambergsstaden 17:55. Byggnad BC syns i mitten av fastigheten. Även i texten refererade byggnad 1 och 2 (nuvarande PLA/PLB) är markerad. De två överkryssade byggnaderna inom södra delen revs före aktuell utredning påbörjades. Det grundvattenrör där högst vinylkloridhalter påvisats inom tidigare utredningar är markerat med gul markering (GV4).

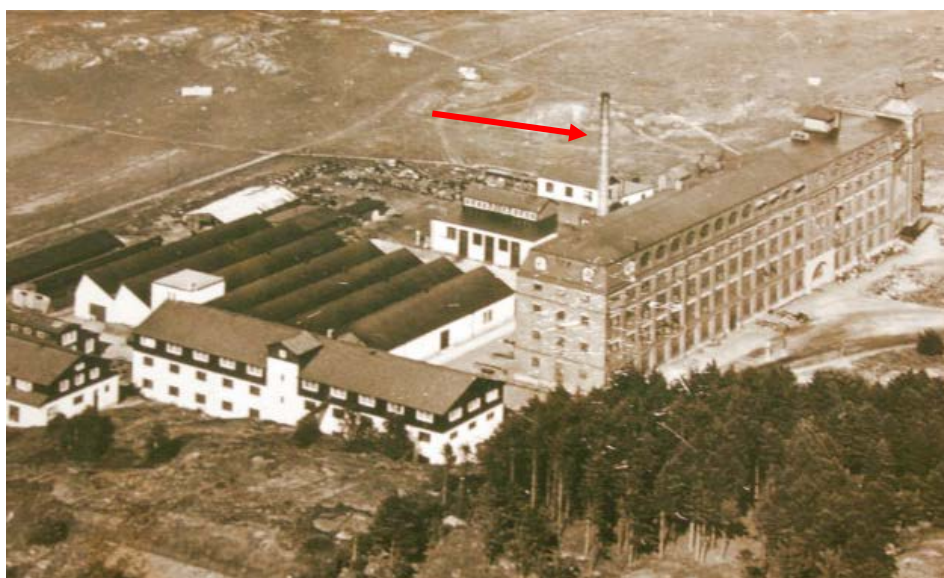
Figur 8: Historiskt foto från 20-talet taget mot nordost som visar BC-huset till höger och tidigare fabriksbyggnader till vänster. Dessa byggnader finns inte kvar idag. Den skorsten som syns norr om BC är troligtvis den skorsten som påträffats vid tillbyggnadsarbeten vid VLU (röd pil). Källa: internet

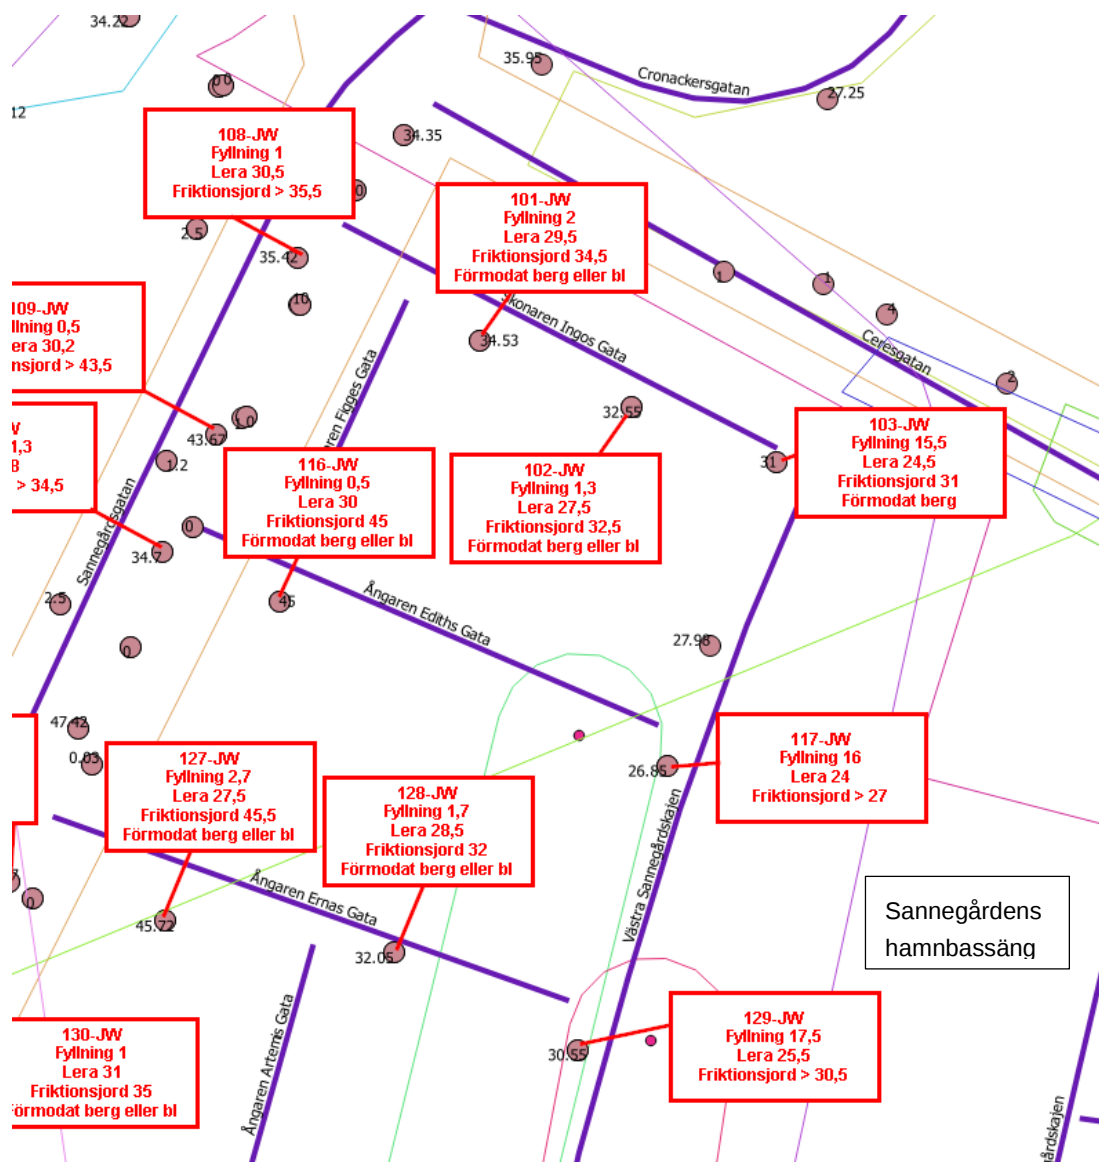
Figur 12: Jordlagerföljd och -djup i nordvästra Sannegårdshamnen utifrån geotekniska undersökningar i området. Siffran som står direkt invid provpunkterna anger till vilket djup sondering/borring skett.

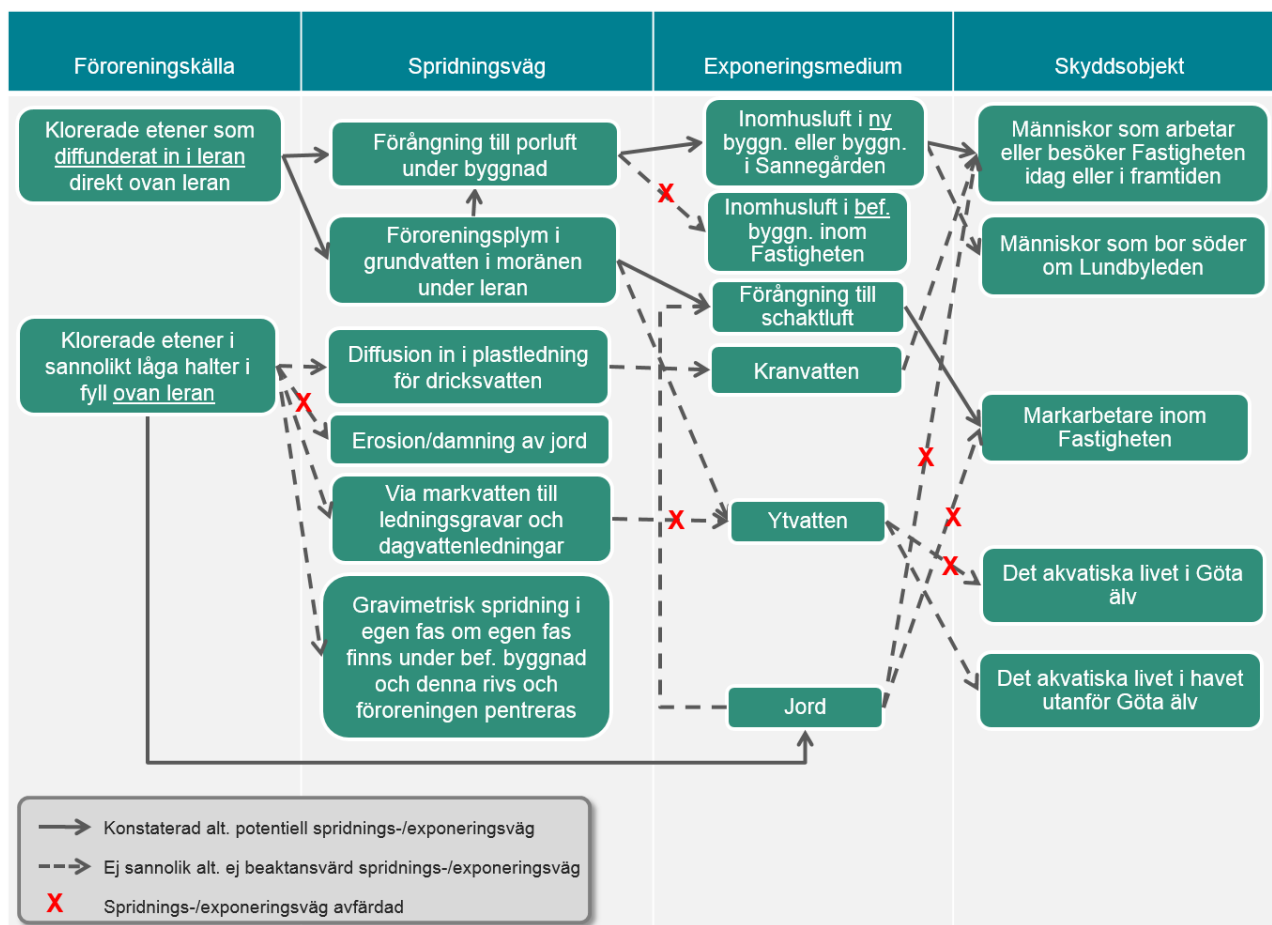
Nedan illustreras i en schematisk figur hur föroreningskällan av klorerade etener som diffunderat in i leran ovan moränen, liksom potentiell föroreningskälla i ytligt fyll ovan leran, sprids/potentiellt kan spridas inom/utanför Fastigheten till de identifierade skyddsobjekten.

Figur 13: Konceptuell modell för hälso- och miljörisker med avseende på de klorerade etenerna i marken inom Fastigheten

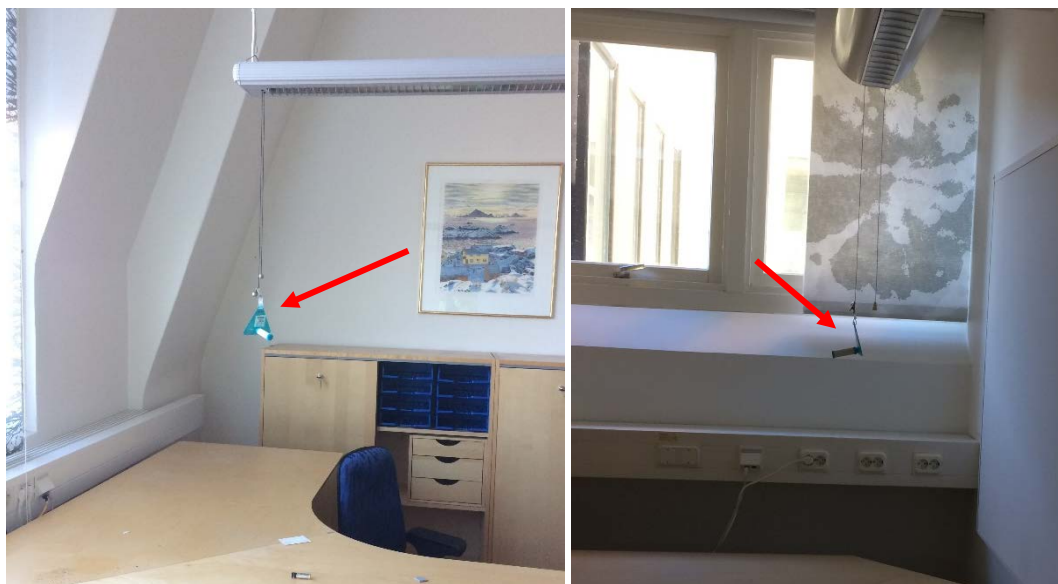
Figur 2: I bilden till vänster syns en provtagare utplacerad i ett kontorsrum på plan 5. I bilden till höger syns ett kontor på plan 0.

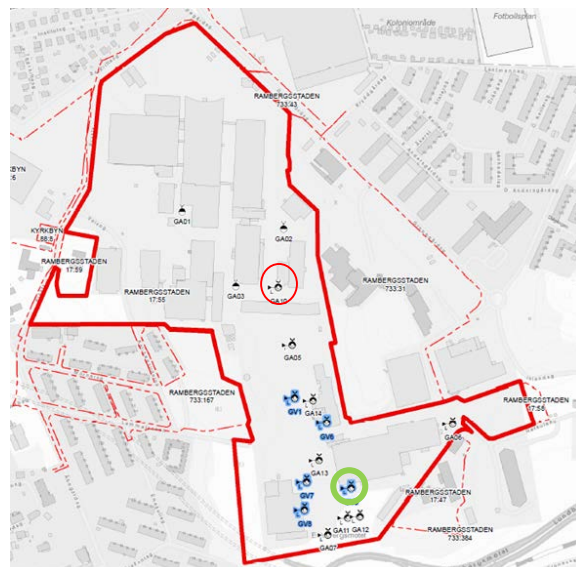
Utvärdering av resultat från steg 2B visade att det i punkt GA10 (röd ring i bilden till höger och Figur 11 nedan) uppmättes klart högre halter av vinylklorid etc än vad som tidigare uppmätts. I GA10 uppmättes en vinylkloridhalt om 2 500 µg/l jämfört med 68 µg/l i GA05 söder om BC, där högst halt tidigare uppmätts. Halten tyder på att GA10 kan återfinnas vid, eller nära, ett källområde. Det är möjligt att det är källområdet till plymen som påvisats inom den södra delen av området, vilket också skulle förklara att de högsta halterna tidigare uppmätts strax söder om BC (dvs uppströms andra potentiella källor utifrån vad som var känt från historiken).

Figur 3: Fotot visa tillbyggnaden till VLU och grundvattenrör GA10 (röd pil). Fotot är taget mot nordost.

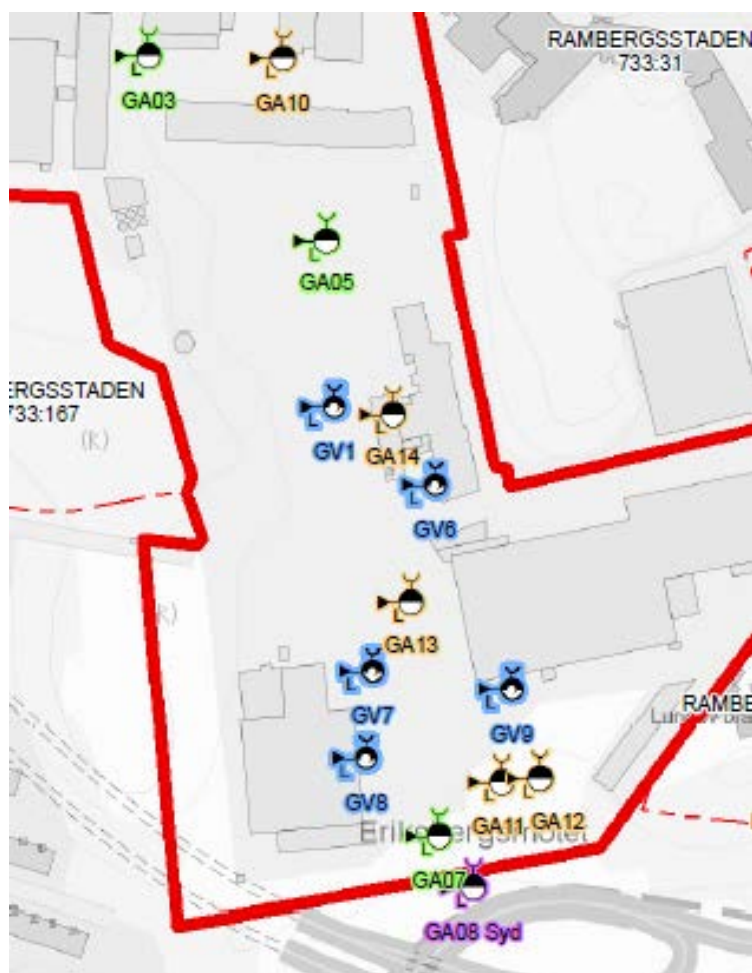
- Omprovtagning av klorerade alifater i befintliga rör (se Figur 13 nedan) inom södra delen av fastigheten visar generellt på motsvarande halter som vid respektive tidigare mätning.
- Vinylklorid har påvisats i samtliga rör, där högst halt har uppmätts i GV1, som är lokaliserat väst om PLB och det mest nordliga av dessa rör.
- Förhöjd halt av cDCE och TRI har uppmätts i GV9, som är lokaliserad invid byggnad NLC:s sydvästra hörn. Att TRI, som är en ursprungsprodukt här uppmäts i förhållandevis hög halt kan tyda på ett möjligt andra källområde (utöver vad som är orsaken till vinylkloridhalter mer uppströms)
- Nedbrytningsprodukterna som här har påvisats indikerar en tydlig naturlig nedbrytningsaktivitet (reduktiv deklorering)
- Fys-kem-parametrarna indikerar fördelaktiga förhållanden för naturlig nedbrytning förutom en något låg kolhalt

Figur 1: Blåmarkerade rör i figuren visar de befintliga rör som undersöktes inom steg 1.

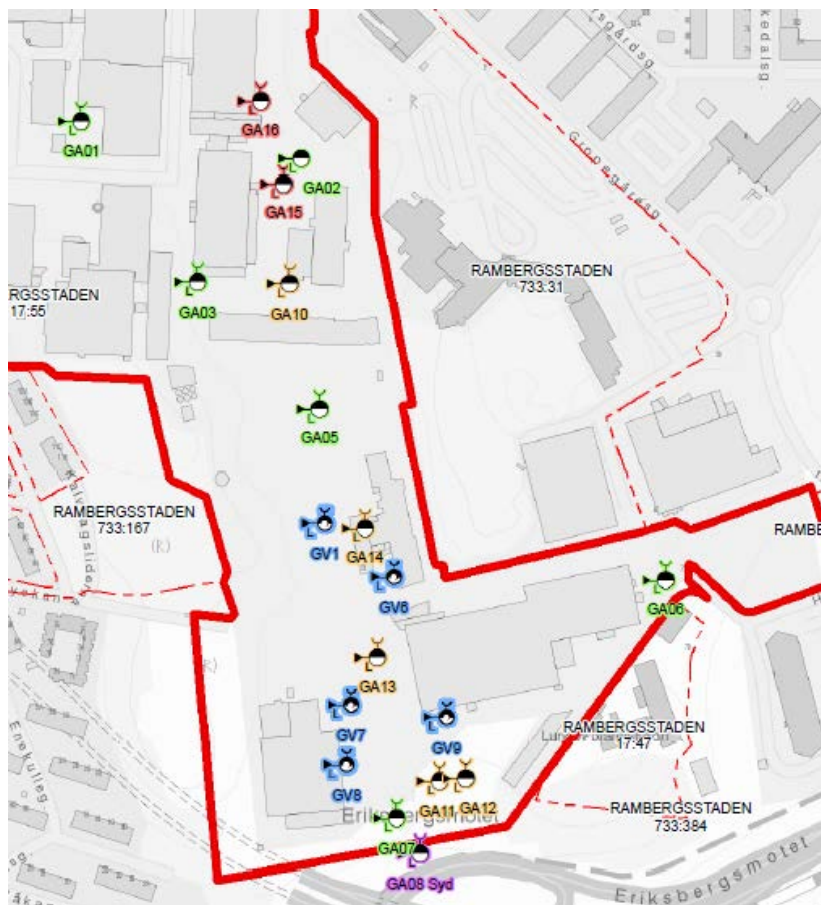
- TRI uppmättes inte över rapporteringsgränsen i någon punkt, vilket tyder på att föroreningen som påvisas i aktuella punkter är äldre och att det som uppmäts troligtvis transporterats från ett källområde mer uppströms.

- Nedbrytningsprodukterna som här har påvisats indikerar en tydlig naturlig nedbrytningsaktivitet (reduktiv deklorering).
- Fys-kem-parametrarna indikerar fördelaktiga förhållanden för naturlig nedbrytning förutom en något låg kolhalt i enstaka punkter.

Figur 2: Grönmarkerade rör visar installerade och provtagna rör inom steg 2A. Lilamarkerat rör visar rör provtaget inom steg 2A.

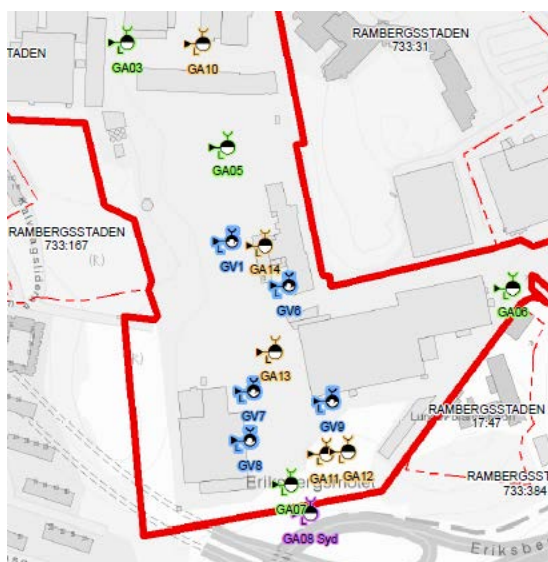
- I GA14 (invid PLA/PLB) är halterna förhållandevis låga, vilket tyder på att det inte skett någon omfattande spridning med grundvatten från PLA/PLB i denna riktning (dvs åt NV).

- Nedbrytningsprodukterna som här har påvisats indikerar en tydlig naturlig nedbrytningsaktivitet (reduktiv deklorering).
- Fys-kem-parametrarna indikerar fördelaktiga förhållanden för naturlig nedbrytning. Även kolhalterna är i dessa punkter fördelaktiga.

Figur 3: Gulmarkerade rör visar vilka rör som provtogs under steg 2B.

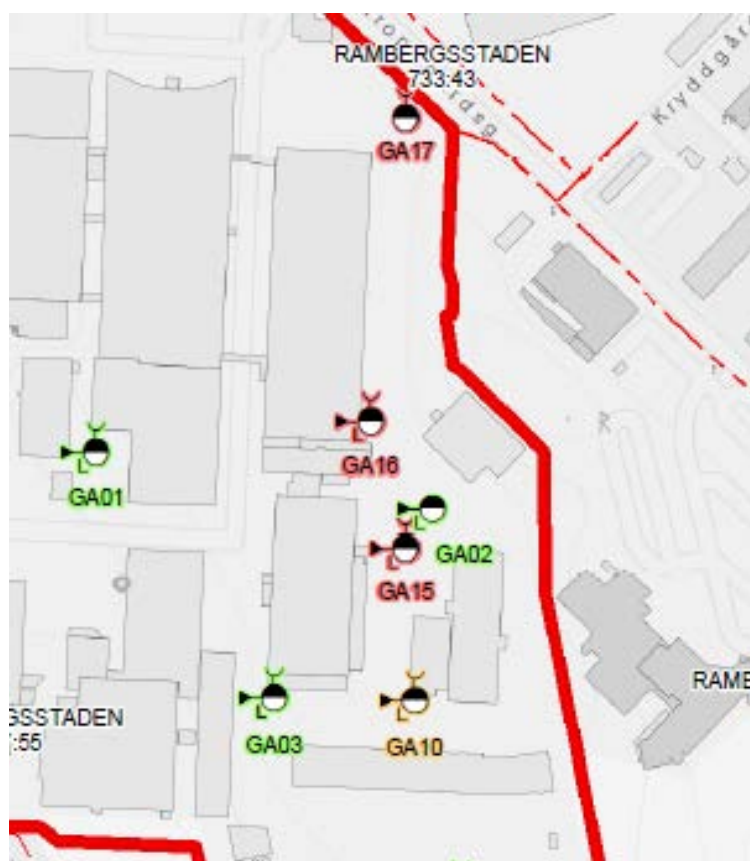
- Fys-kem-parametrarna indikerar fördelaktiga förhållanden för naturlig nedbrytning. Kolhalterna i GA16 är jämfört med GA15 förhållandevis fördelaktiga.

- I bassängen under byggnad A understeg halterna rapporteringsgränsen.

Figur 4: Rödmarkerade rör visar rör installerade och provtagna under det kompletterande steg 2.
