Datum: 2017-05-12

FK Diarienummer: 2215/11

## **Detaljplan för flerbostadshus vid Karlagatan, Lunden 745:60 m.fl. Göteborgs Stad**

*Geoteknisk och bergtekniskt utlåtande*

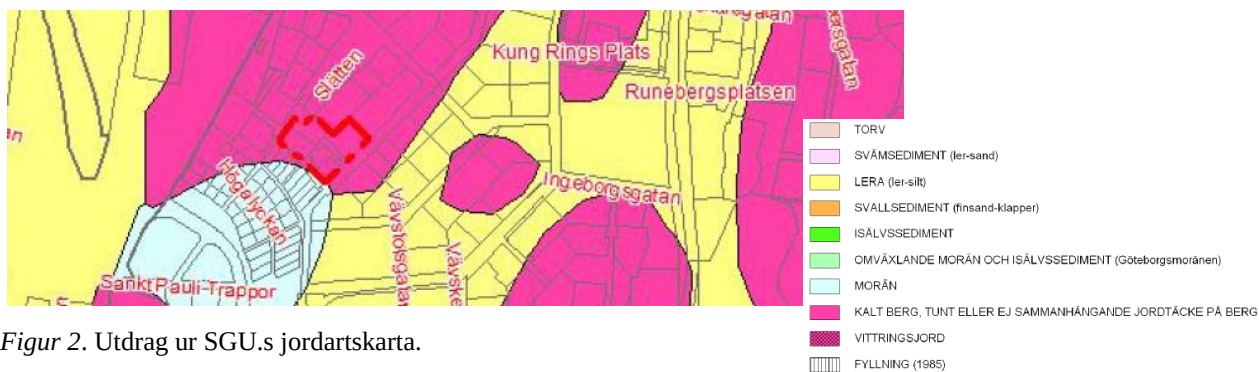
Figur 2. Utdrag ur SGU.s jordartskarta.

Enligt SGU.s jordartskarta, se figur2, utgörs marken inom planområdet av berg i dagen eller tunt jordtäckte på berg vilket också konstaterades vid besiktningstillfället.

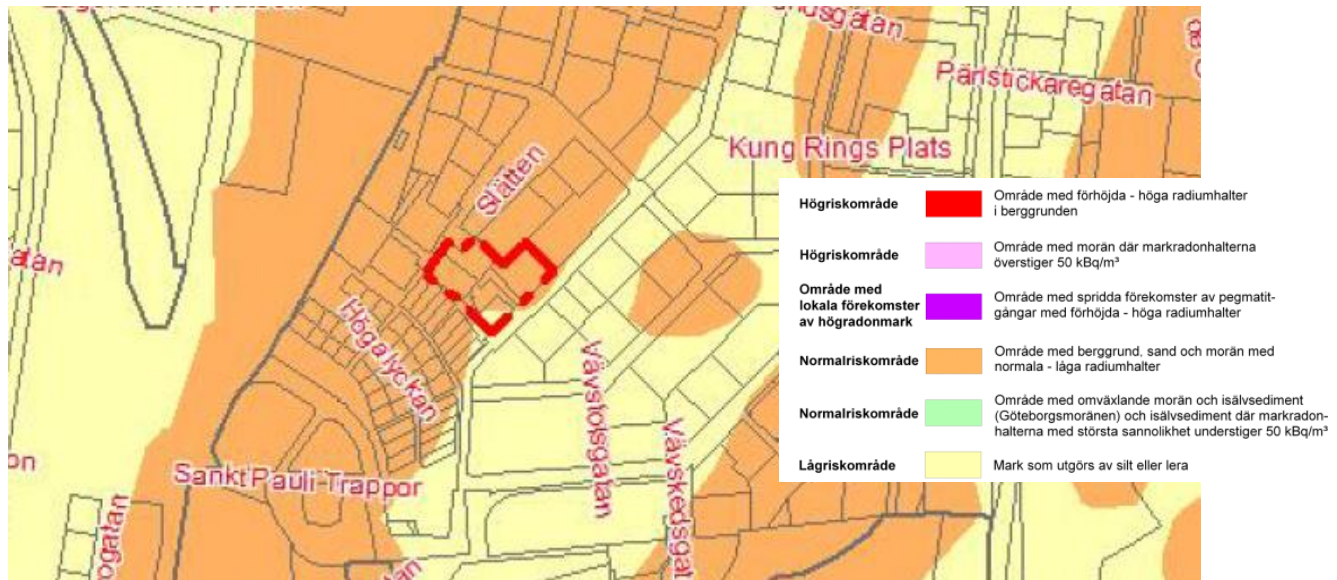
Figur 3. Utdrag ur SGU:s översiktliga radonriskkarta.

Enligt SGU:s översiktliga radonriskkarta är området klassificerat som normalriskområde, *se figur3*.

På normalriskområden rekommenderas att nya byggnader uppförs radonskyddande, dvs. en grundkonstruktion som inte har uppenbara otätheter mot markluft. Rörgenomförningar i bottenplattan och eventuella källarytternväggar tätas.

Vid eventuella sprängningsarbeten inför byggnation måste radonrisken utredas både på berget och sprängstenen om den planeras att användas för blivande byggnation.

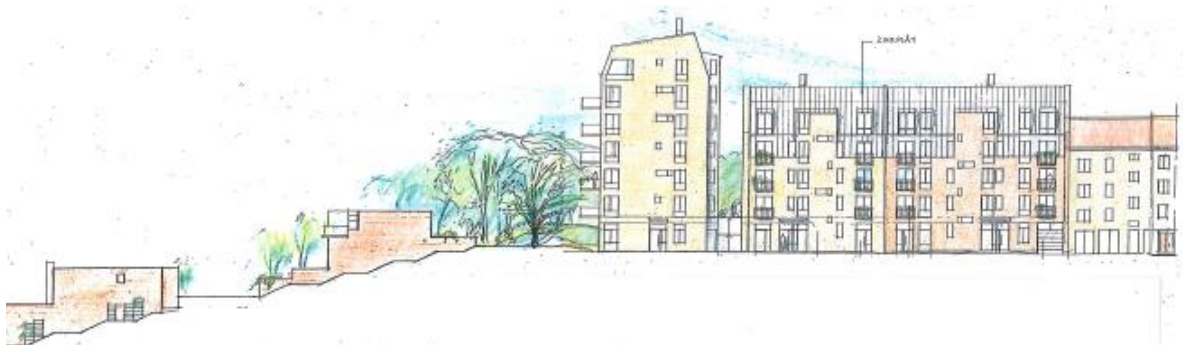
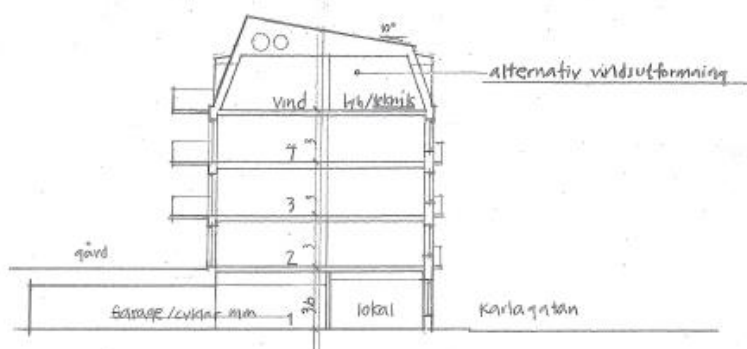
Figur 4. Förslagsskisser planerad byggnation

Inom tomten är det föreslaget flerbostadshus i upp till 5 våningsplan. Byggnaderna kommer sannolikt uppföras med bottenvåningen som ett suterrängplan, se *förslagsskiss figur 4*.

Planerad byggnation kommer att behöva grundläggas på berg efter erforderlig plansprängning. Omfattningen av erforderliga sprängningsarbeten är beroende på hur bergöverytan faller från nordväst mot sydost samt höjdsättningen på bottenplanet. Innan sprängningsarbetena påbörjas ska på berget lös jord och block avschaktas därefter skall berget besiktigas av bergssakkunnig för planering av bergschakt. Även under och efter avslutade sprängningsarbeten skall en bergssakkunnig besiktiga alla kvarvarande bergsslänter för att fastslå om det kommer att krävs några bergstabiliserande åtgärder.
