Beställare: Sweco Infrastructure AB

# Detaljplan Ulfspärregatan

Bergteknisk utredning

UG14032  
2014-03-10

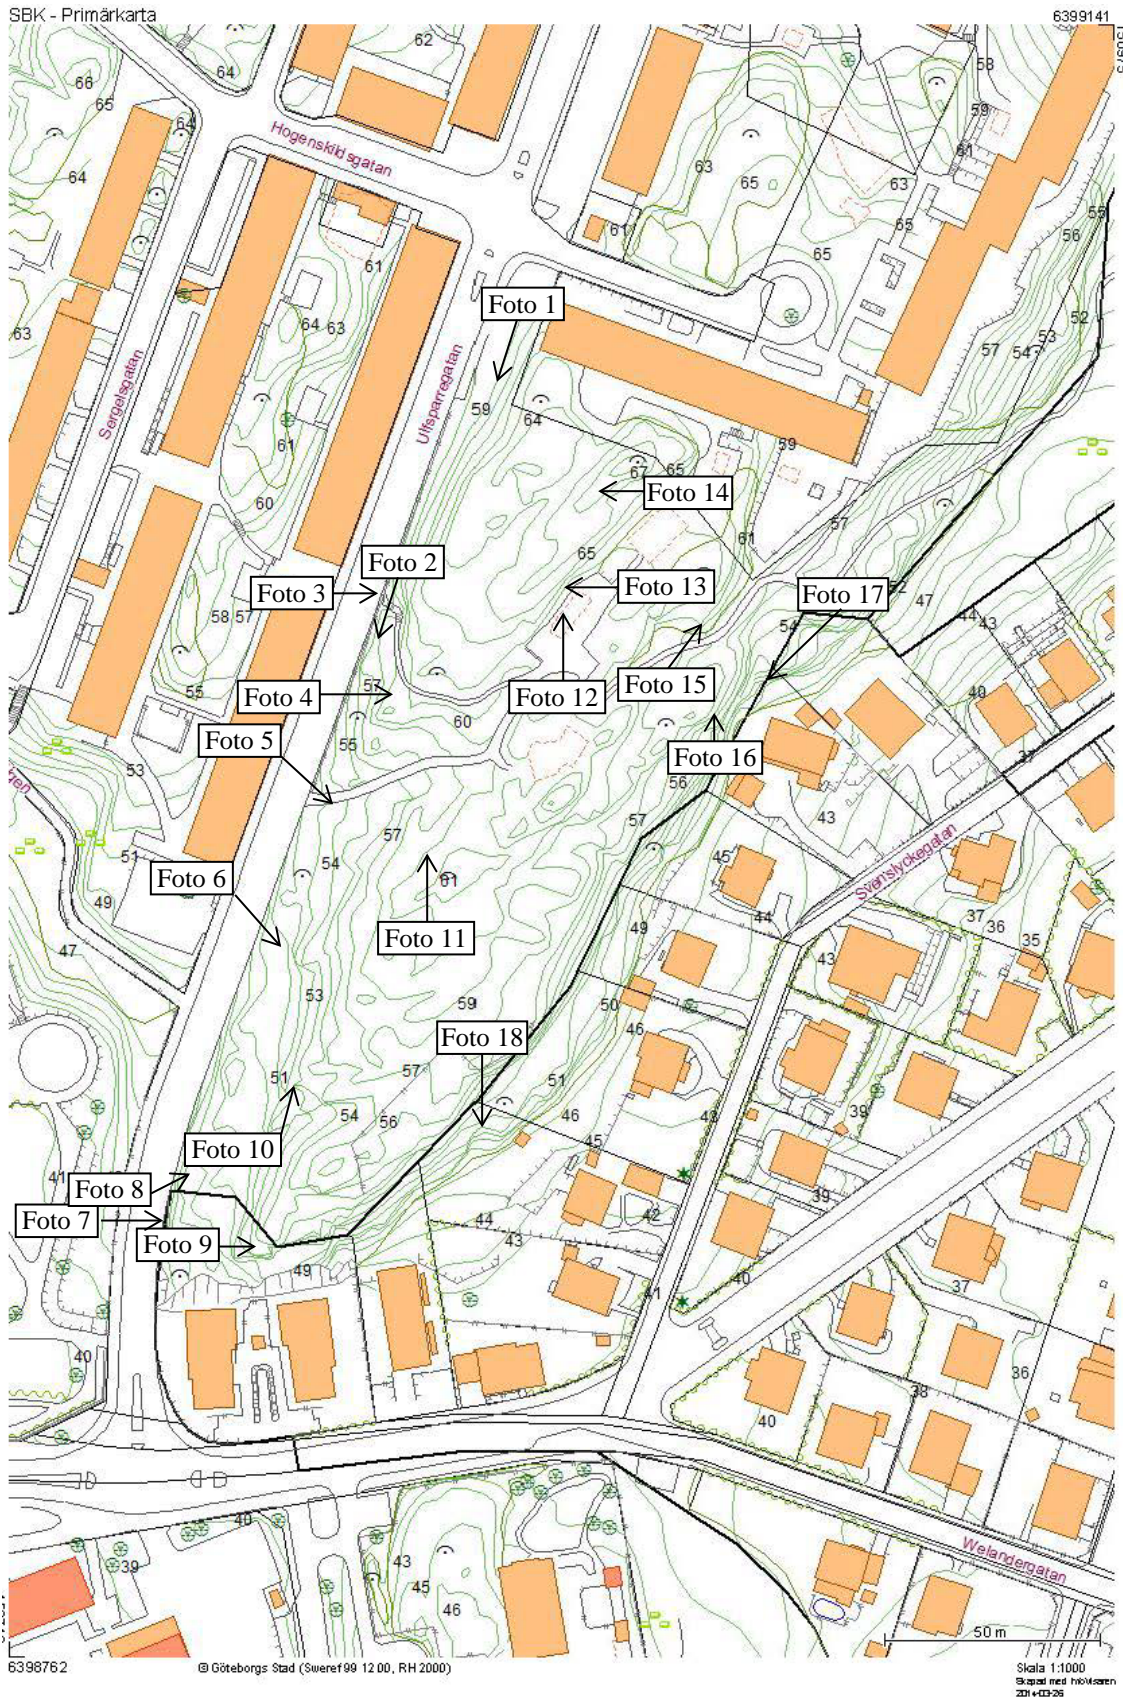
Ett staket längs den södra delen av bergsbranten befanns vara sönderrostat och delvis borttaget (se Foto 18 i Bilaga 1).

Foto 18. Funktionsodugligt staket ovanför den södra delen av den östra bergsbranten. Branten bedöms vara stabil. Bild tagen mot söder.
