Detaljplan Ulfspärregatan

Bergteknisk utredning

Bergab – Berggeologiska Undersökningar AB

UG14032
2014-03-10

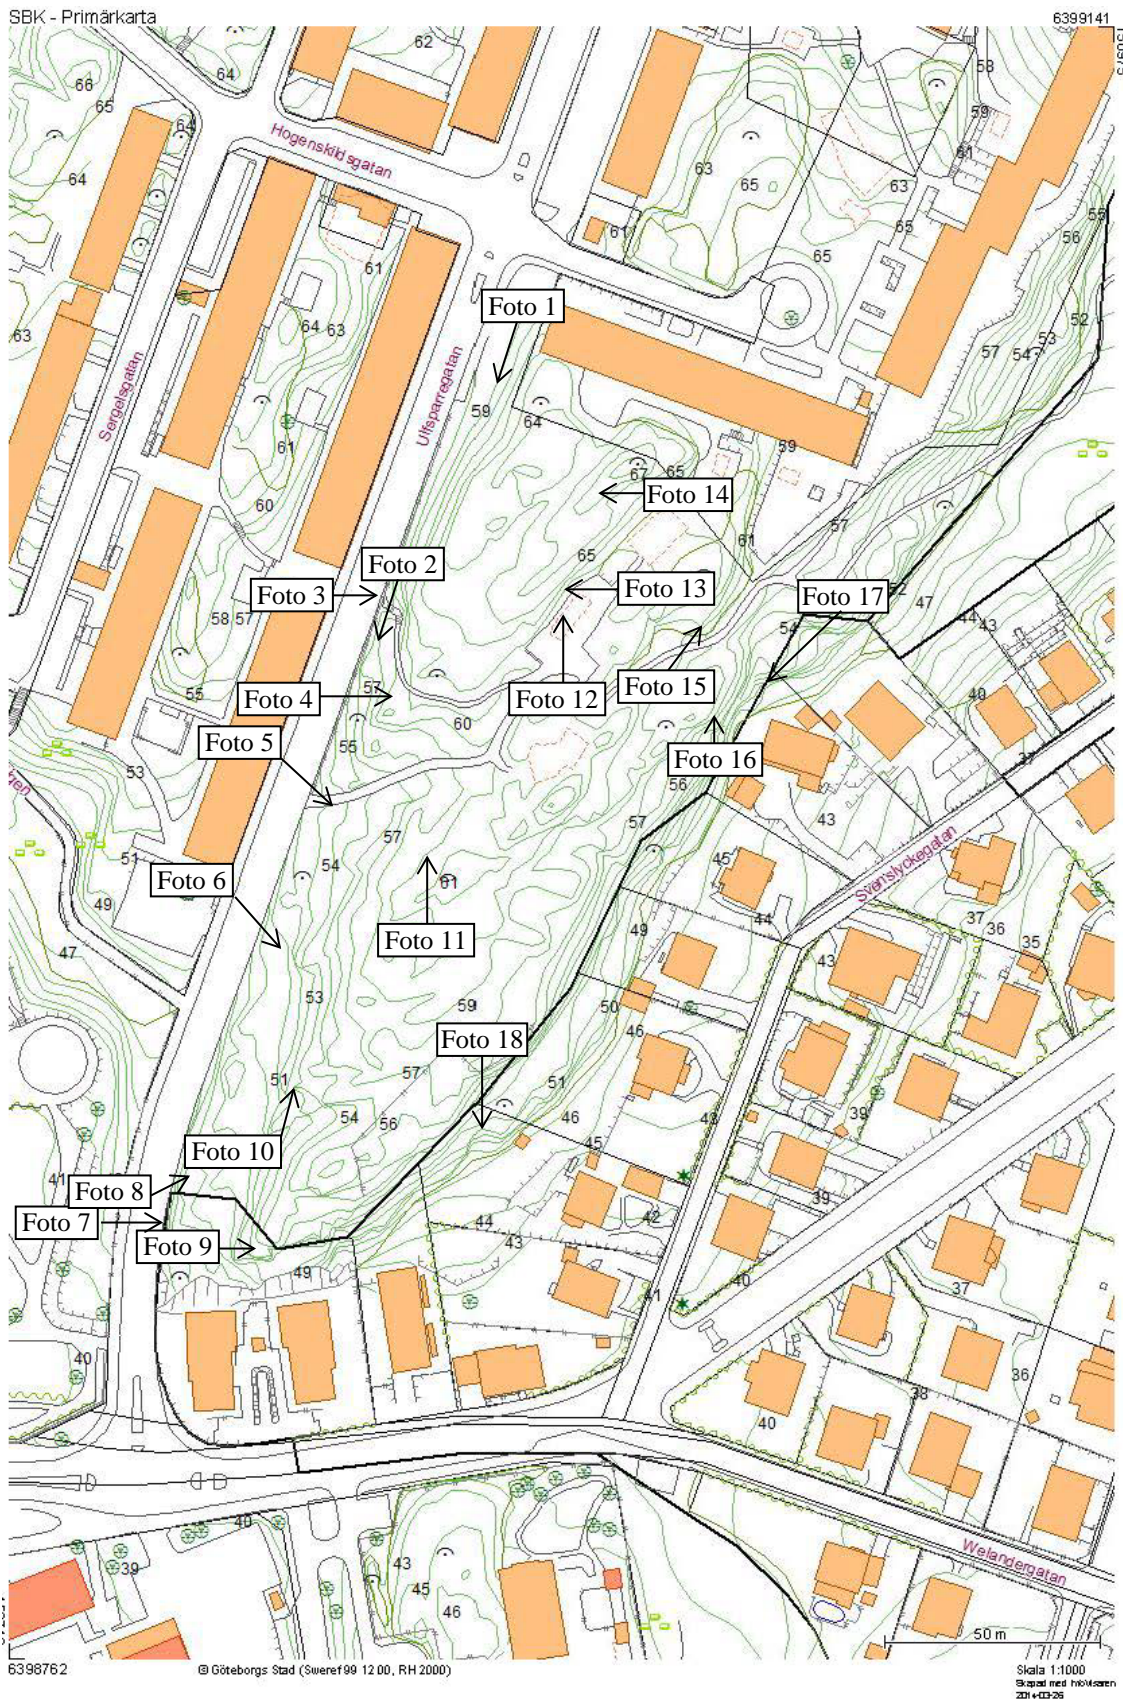
Ett staket längs den södra delen av bergsbranten befanns vara sönderrostat och delvis borttaget (se Foto 18 i Bilaga 1).

Foto 18. Funktionsodugligt staket ovanför den södra delen av den östra bergsbranten. Branten bedöms vara stabil. Bild tagen mot söder.
