PM GEOTEKNIK

Fixfabriken detaljplan

Geoteknisk undersökning

Sweco Civil AB

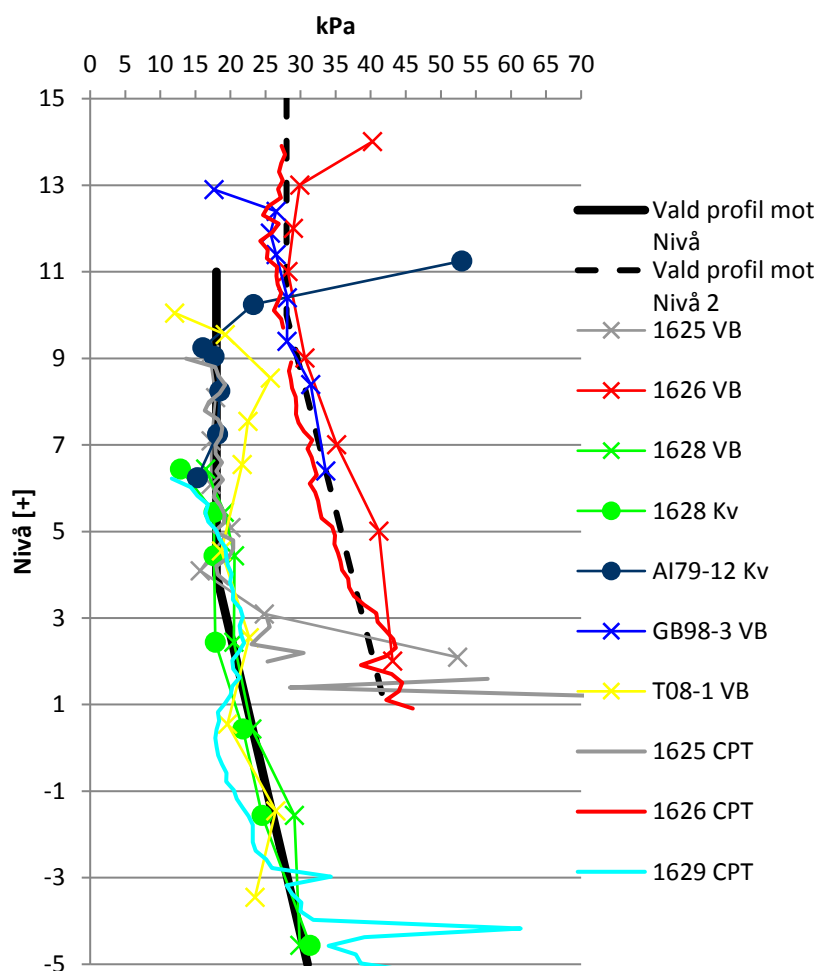
Figur 6 Sammanställning av den odränerade skjuvhållfastheten. Heldragen svart linje är den som använts för beräkningar utförda i detta projekt.

Den odränerade skjuvhållfastheten som använts för beräkningar har utvärderats utifrån utförda CPT-sonderingar, vingsondering samt kolvprovtagning, se sammanställning i Figur 6. Vald skjuvhållfasthet är 18 kPa med en ökning med 1,45 kPa mot djupet (från nivå +4). Skjuvhållfastheten är korrigerad med avseende på konflytgräns.

Det finns några sammanhängande men avvikande borrhöjningar i den västra delen av området som visar på en högre hållfasthet i leran (Se profil 2 i Figur 6). Dock är underlaget i detta skede inte tillräckligt omfattande för att göra en avgränsning av huruvida den odränerade skjuvhållfastheten kan variera inom området.

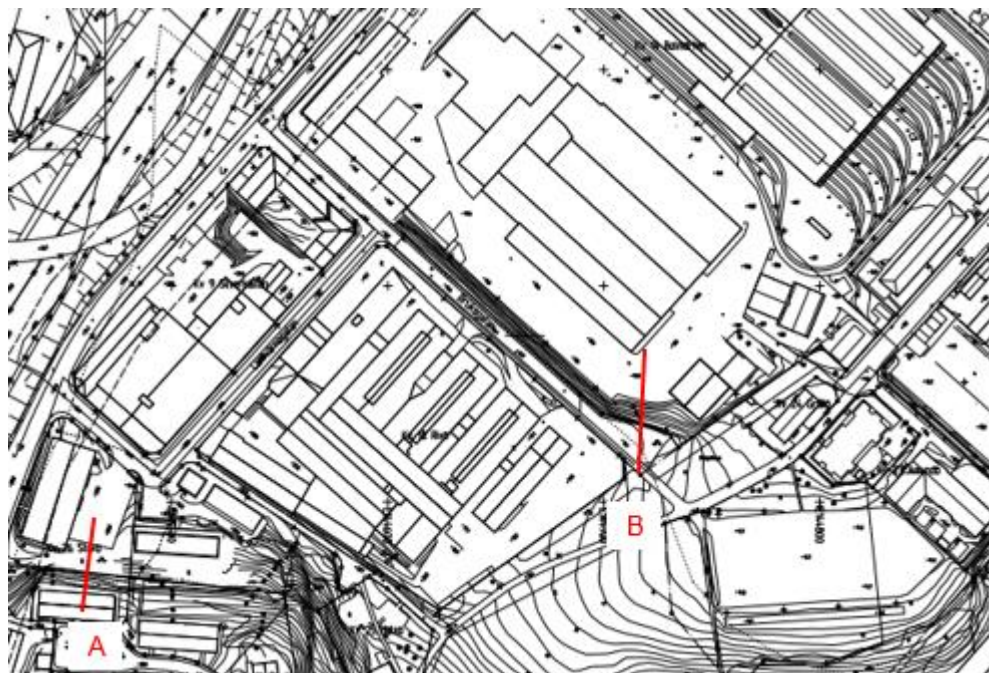
Figur 7 Läge för utförda stabilitetsberäkningar.

Sektion B är utförd i den östra delen av Bruksgatan. Som nämnts ovan finns en befintlig spont vid slänfot utmed Bruksgatan. Sponten är ca 100 m lång men i läget för sektion B saknas spont varför stabiliteten kontrollerats inom denna del.

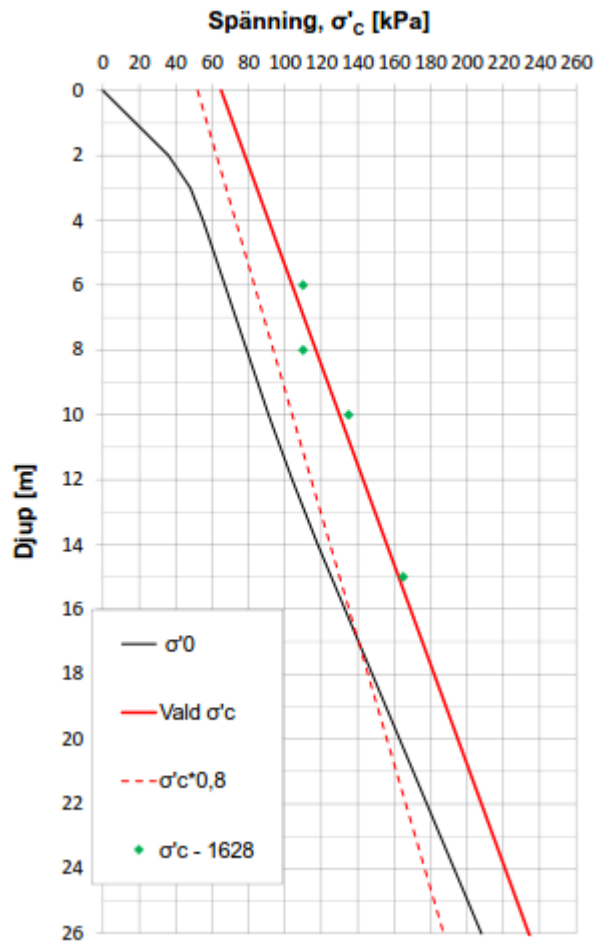
Figur 13 Spänningsdiagram

Lerans förkonsolideringstryck (σ'_c) har bestämts med CRS-försök på fyra utvalda kolvprovtagningarnivåer. (σ'_c). Försöken visar att leran är överkonsoliderad ca 30- 40 kPa, OCR ca 1,3-1,4. En sammanställning av uppmätt förkonsolideringstryck, σ'_c och jordens teoretiska effektivspänning σ'_o redovisas i Figur 13 nedan.

Krypsättningar anses dock börja utbildas vid ungefär 80 % av förkonsolideringstrycket vilket enligt Figur 13 skulle innebära att det idag kan pågå krypsättningar i leran från ca 16 meters djup under markytan.

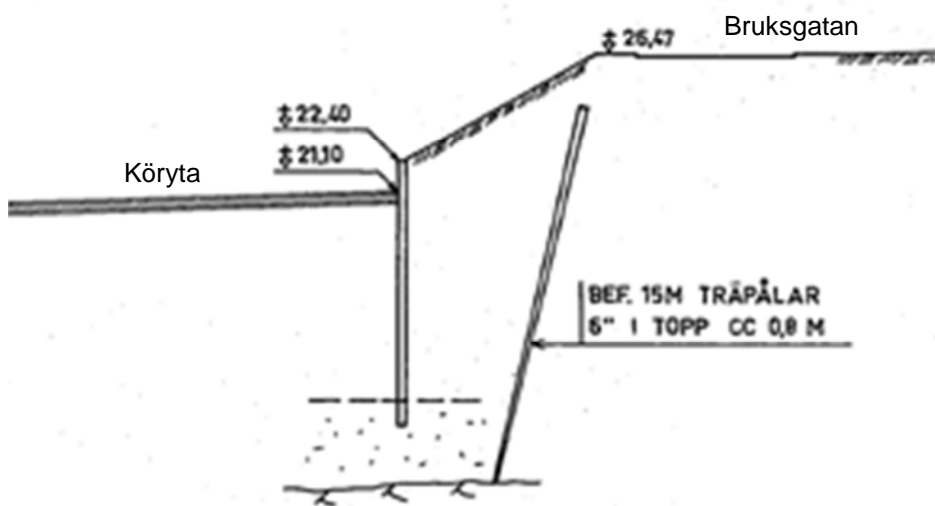
Figur 2 Sektion från spontritning, ritning finns i bilaga 1.

Spontkonstruktionen utgörs enligt ritning av en stålspont typ Larssen IIN och är installerad på en ca 100 m lång sträcka nedanför en gräsbevuxen slänt från Bruksgatan. Nivån på Bruksgatan är ca +26,5 medan nivån på asfaltytan nedanför sponten är ca +21. Spontens överkant är ca +22,4, se figur från spontritning nedan.

Som också framgår av figuren finns ca 15 m långa träpålar i slänten. Dessa installerades för att stabilisera slänten omkring år 1954, enligt ritning i bilaga 1, då slänten ned från Bruksgatan schaktades. Enligt ritning finns endast en rad med dessa pålar, som dock finns med 0,8 m avstånd längs i princip hela spontkonstruktionen. Längs de sista 20 m i väster finns dock dubbla rader med pålar.

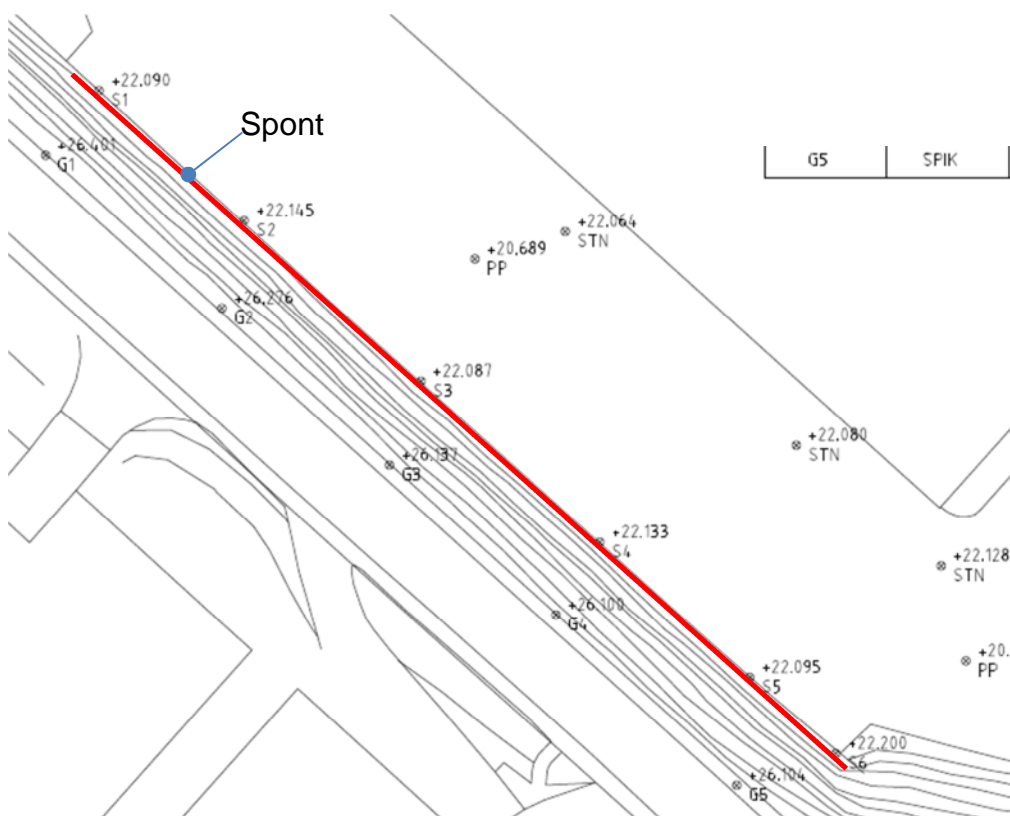
Figur 6 Kontrollpunkternas (S1-S6 och G1-G5) läge på plan.

I samråd med Göteborgs Stad, Fastighetskontoret, har ett antal mätpunkter etablerats som underlag för stöd och värdering av eventuella förändringar i slänten. Sex kontrollpunkter på själva sponten (S1 – S6) samt fem punkter på Bruksgatan (G1 – G5) har etablerats och nollmätts 130821. Punkternas läge framgår av Figur 6 nedan och mätvärden återfinns i bilaga 2.

Det rekommenderas därför att en enkel okulär kontroll av konstruktion samt slänt genomförs 1-2 gånger per år. Kontrollen bör åtminstone innefatta eventuella förändringar av stålkonstruktionen, lutning stolpar samt sprickor i gata och bör dokumenteras med foton samt kort PM.
