PM/ GEOTEKNIK

Uppdrags nr: 115-225

DETALJPLAN FÖR NYA BOSTÄDER  
PUSTERVIK 3:1,3:7 OCH 3:8, GÖTEBORGS STAD

## UV – INSPEKTION DEL AV KAJ ROSENLUNDSKANALEN

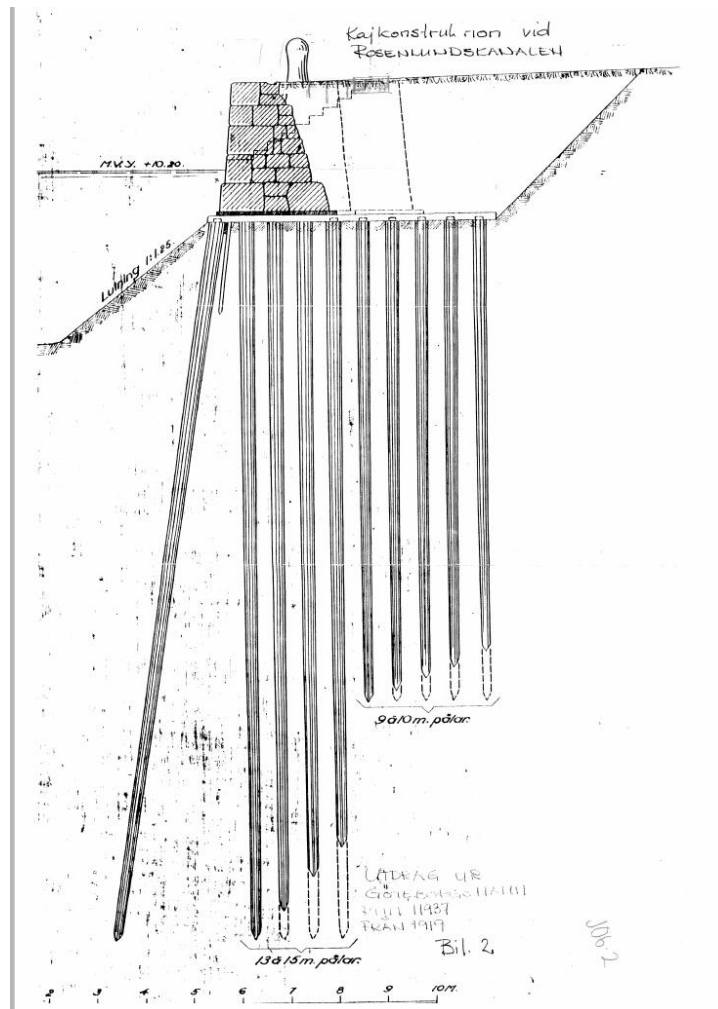
Figur 1. Kajernas konstruktion längsmed Rosenlundskanalen ( Gatukontoret, 1989)

Kajernas uppbyggnad är av stort intresse för stabilitetsförhållandena längsmed Rosenlundskanalen. Uppbyggnaden har antagits enligt figur 1. Ett exakt underlag för hur kajerna är uppbyggda på aktuell sträcka har inte erhållits.

Resultaten av dykinspektionen ger att det finns regelbundna öppningar i kallmuren ovan rustbädden. Dessa bedöms enligt rapporten inte vara skador utan att det byggts så. En sten har glidit ur stenmuren på ett ställe. Endast den yttersta påraden kunde dokumenteras. Pålarna har ett C/C avstånd på ca 55 cm och den yttre påraden har sitt centrum vid kallmurens ytterkant. Instick med knivspets kunde göras några mm i träet. Ovanpå pålarna finns en träbalk, ca 30x20 cm, som löper vinkelrät kajens längdriktning och ovanpå denna löper träplank, ca 7x18 cm, längsmed kajen. Instick i ändträ kunde göras med knivspets några cm och vissa ändar var i så pass dåligt skick att ingen anliggning fanns mot den yttre påraden. Ca 30 cm innanför den yttre påraden finns en träspont. Mellan träplanket som löper längsmed kajen och träsponten finns ett mellanrum på ca 5-10 cm. Glapp finns i sponten och ändträ är dåligt men blir bättre längre ned. Där vattendjupet var större kunde ett hammarband observeras. Vattendjupet varierade mellan ca 0,6 och 1,2 meter.

Kajen bedöms vara i förhållandevis gott skick, med undantag för ovanstående lokala skador.

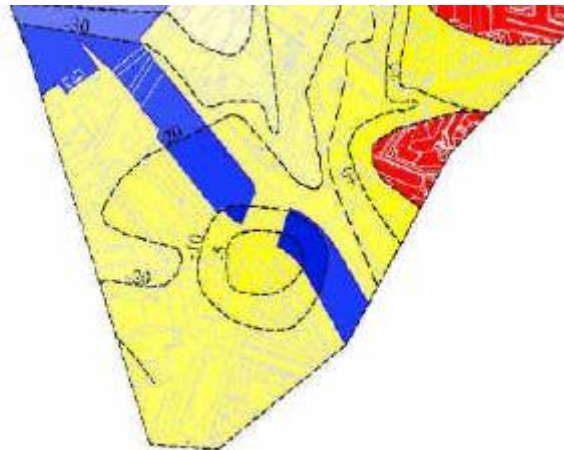
Figur 3. Figuren visar bergnivån för området kring Pustervik 3:1, 3:7 och 3:8. Observera att nivåerna är i Göteborgs lokala höjdsystem GH 88, (Sweco, 2011)

Bergets nivå visas grovt i figur 3 nedan. Jord-bergssonderingarna som utförts inom området visar på en bergnivå mellan ca 6 meter under markytan i den nordvästra delen av området och ökande åt öster till ca 22 meter under markytan. I den södra delen av området ligger bergnivån på ca 15 meter och 24 meter under markytan ökande åt öster.

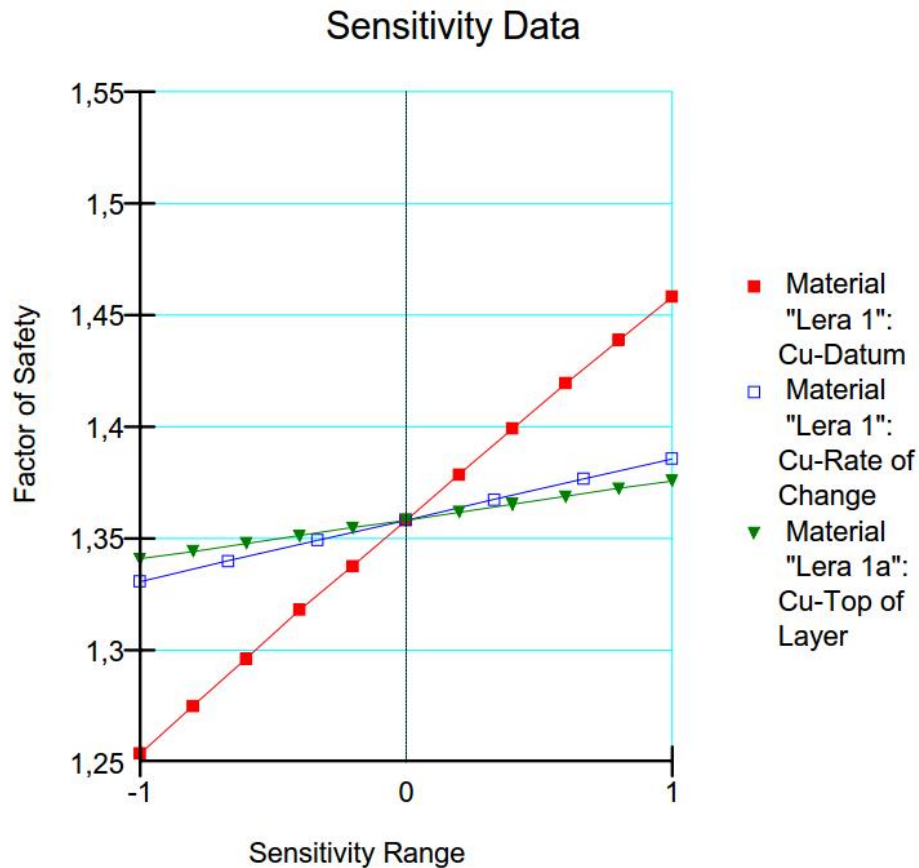
Figur 4. Känslighetsanalys för den kombinerade analysen i sektion A-A.

Känslighetsanalyserna ger att säkerhetsfaktorn är som mest känslig för variationer i lerans skjuvhållfasthet i lera 1. Om lerans skjuvhållfasthet minskas till 14,5 kPa med en ökning på 1,125 kPa/m erhålls säkerhetsfaktorn 1,25 för den kombinerade analysen i sektion A-A. Vid denna beräkning har liksom i tidigare beräkningar inte pålarnas förstärkande effekt tagits med, varför säkerhetsfaktorn är högre.

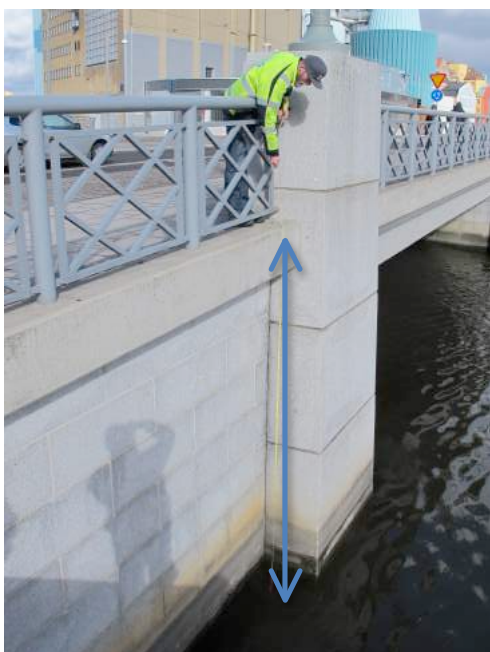
Vattenstånd 370 cm

Vi började med att sätta ut en nollpunkt. Den sattes till att börja på kaj sträckan längst väster ut, i hörnet mot bron. Den totala inspekterad kaj sträckan är ca:135 m. Vattenståndet vid inspektionstillfället mättes in Från ovankant bron ner till vattenytan(se bild) höjden var 370cm. Vattenståndet var vid denna tid -15 cm vid Götaälvbron.

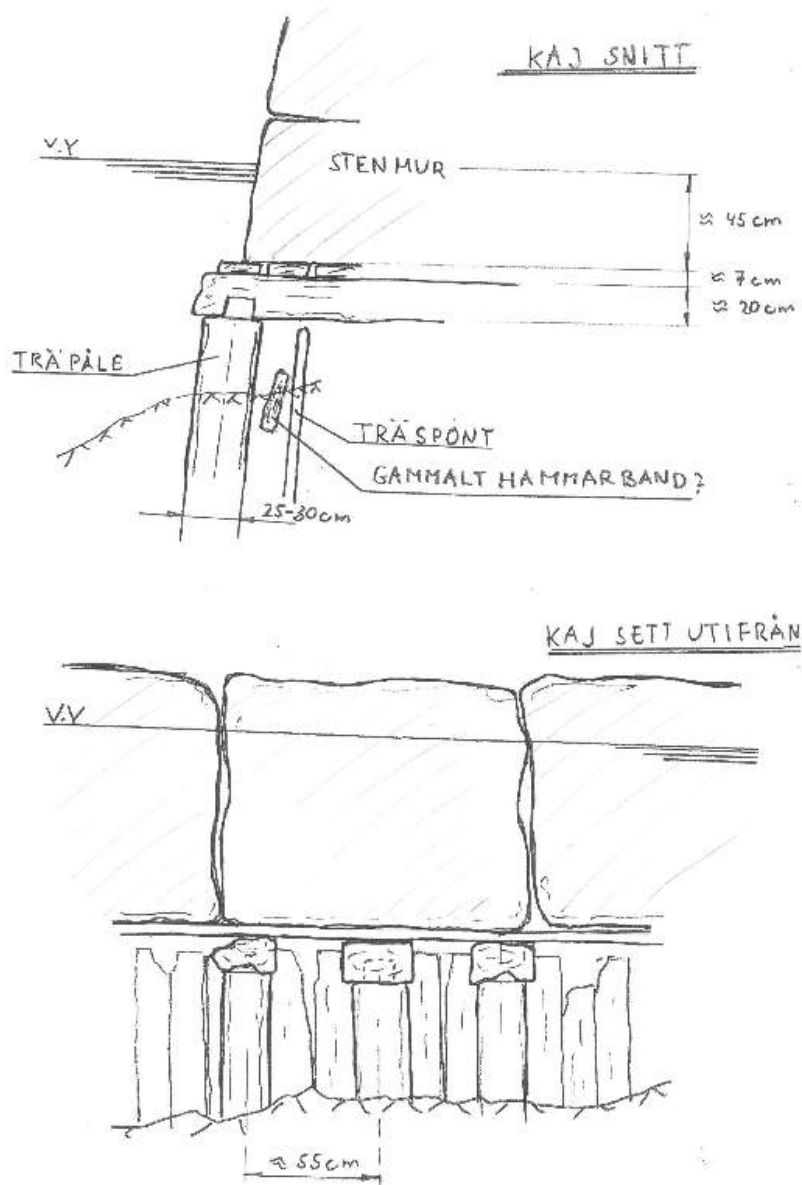
Den består av kallmur på rustbädd som vilar på träpålar. Strax bakom den yttre pålraden står trä spont. Rustbädden består av tvärbalk på pålarna som går vinkelrätt in under kajen. Övan på träbalkarna ligger plank längsgående med kaj linjen.

Ovan på träbalken ligger träplank i längsriktning med kajen. Det är bara den yttersta träplankan som är synlig, den sticker ut något i sin bredd från muren. Dimensionen på denna är därför svårare att avgöra men vi fick uppfattningen att den är ca: 7-8 cm tjock med en varierande bredd upp till ca: 18 cm (kunde känna nästa bakom den yttersta med någon centimeters glapp i mellan).

Nedan är skisser på kajen. Det som är med är det vi har kunnat se under inspektionen.

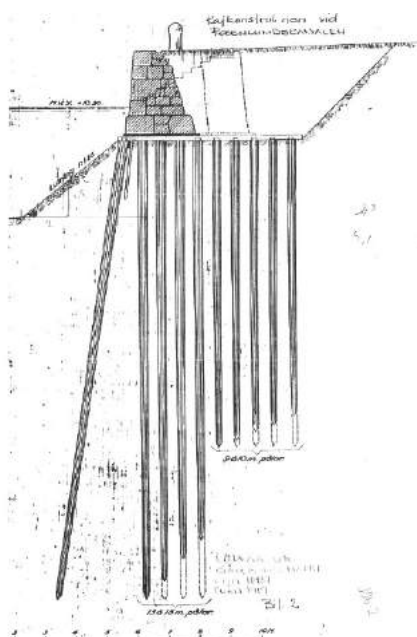
*Påle*

*Pålens topp utformad för att passa in i spår i överliggande träbalk*
