Gryaab AB

# Geologisk rapport för Rya 1, förstudie Nya Rya

Uppdragsnr: 107 49 14 Version: 1,0 Datum: 2022-05-31

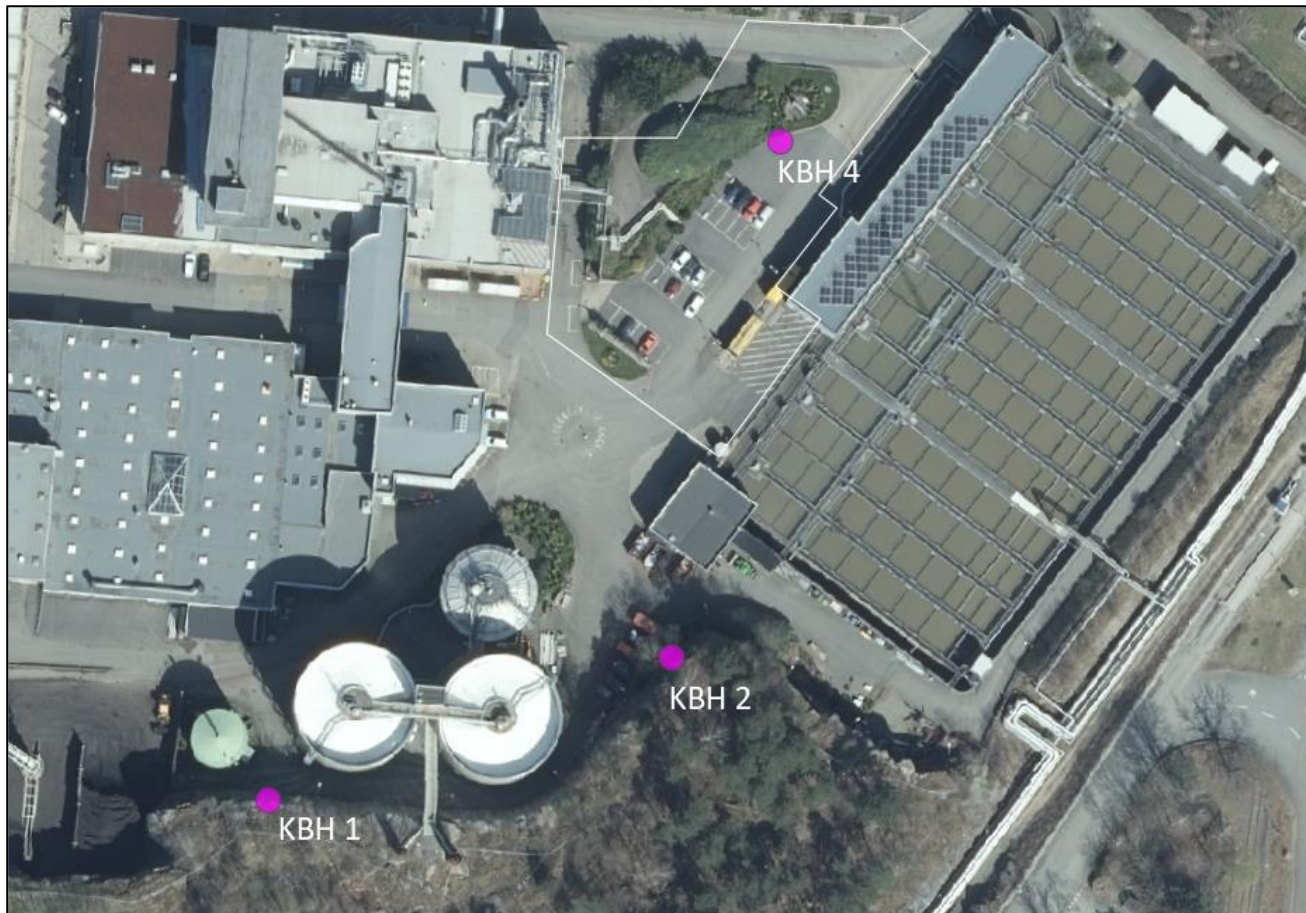
Figur 5 Kärnborrhålens läge i plan.

Tre kärnborrhål har borrats i området för planerad utbyggnad på befintlig anläggning. KBH1 med 40° lutning i sydlig riktning och KBH2 med 27° lutning i sydöstlig riktning i höjdområdet, KBH4 med 70° lutning i nordlig riktning i området för planerad pumpstation, se Figur 5. Samtliga hål har vattenförlustmätts och därefter gjutits igen.
