# PROJEKTERINGS – PM, GEOTEKNIK RYA BIOÅNGPANNA

2022-10-13

Rya Bioångpanna

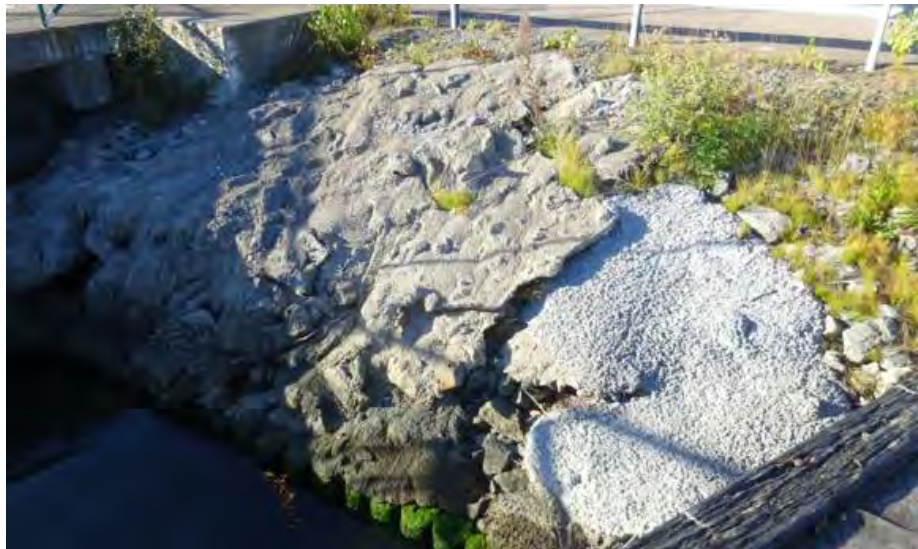
Enligt de ortofoton som finns över området syns ett erosionsskydd i strandlinjen. Erosionsskyddet har besiktigats okulärt och består av grövre krossmaterial i lutningen 1:1,5 till 1:2 som längs delar av sträckan är pågjuten med en grovbetong för att stabilisera krossmaterialet. Se Bild 1 nedan.

*Bild 1 tagen från träbryggan på området längst i väster där man ser gröna träpålar och grovbetongen som låser fast krossmaterialet*

Längre öster ut längs strandlinjen förekommer det avsnitt med där erosionsskyddet, till följd av anläggningsarbeten, är ändrat och anlagts i lutning som är för brant och där kompletteringar/justeringar av erosionsskyddet lutning anses erfordras. För utförlig beskrivning av erosionsskyddet redovisas i bilaga 6.

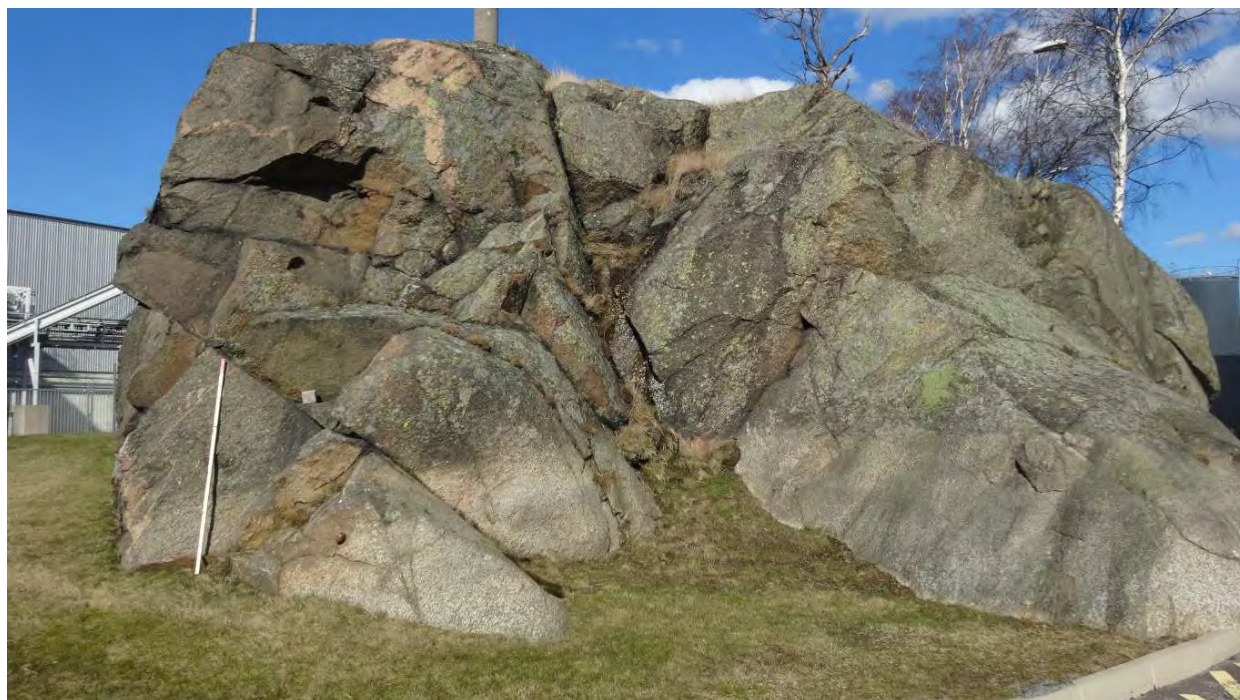
Bild 16 på kvarlämnad bergknalle. Till vänster har delvis mindre sprängning utförts.

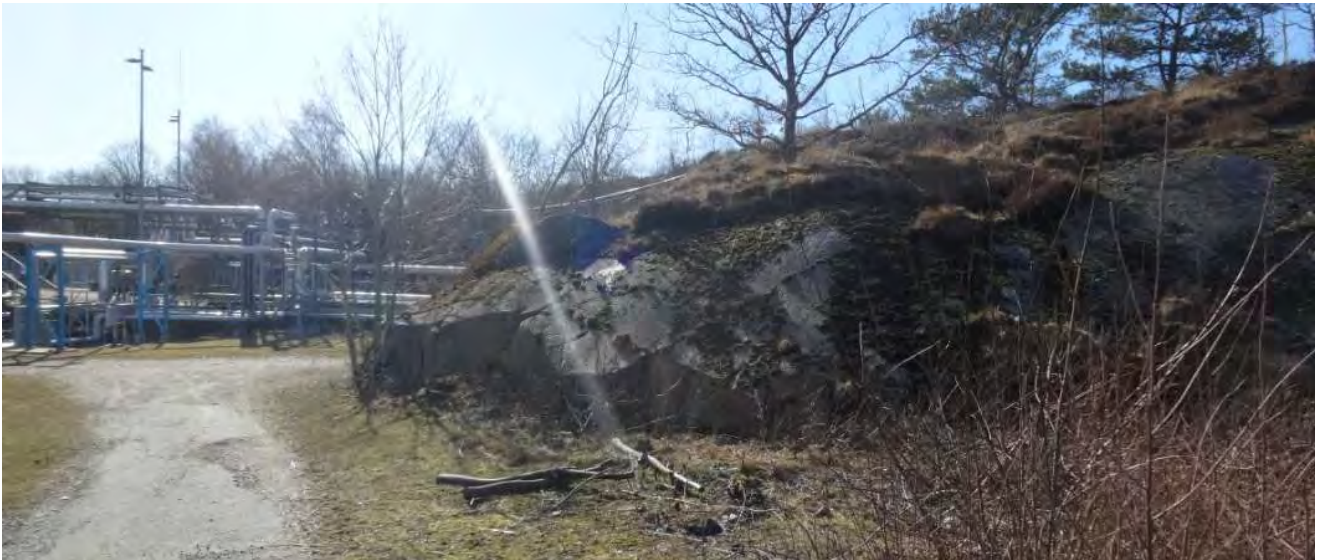
Bild 18 tagen mot sydväst där en gångväg går ner mot Göta älv. Endast mindre bergskärningar har skapats intill vägen.

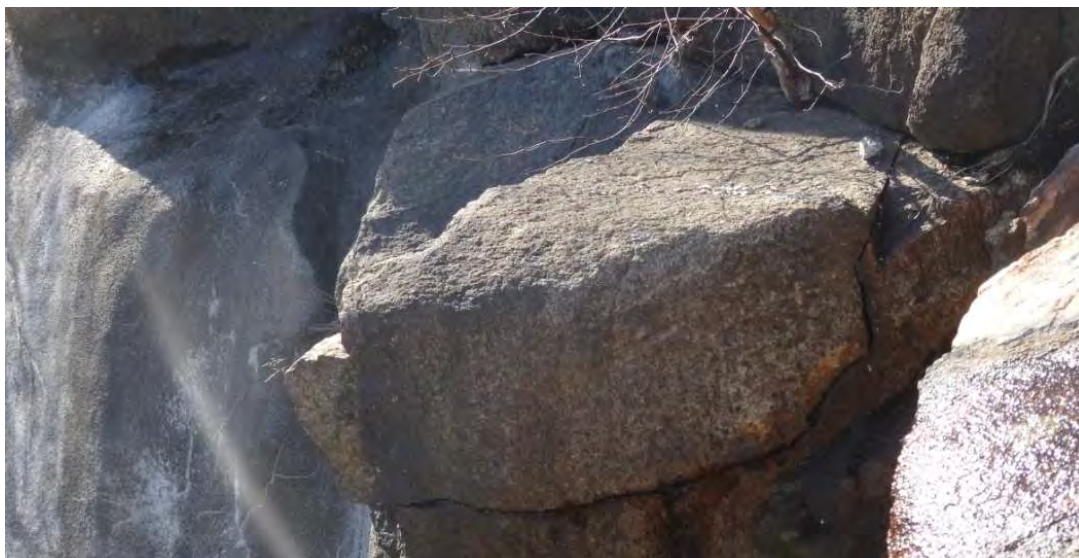
Bild 24 på blocket som omnämns vid bild 23. Förslagsvis görs skrotning i ett första steg för att se om det är rörligt.

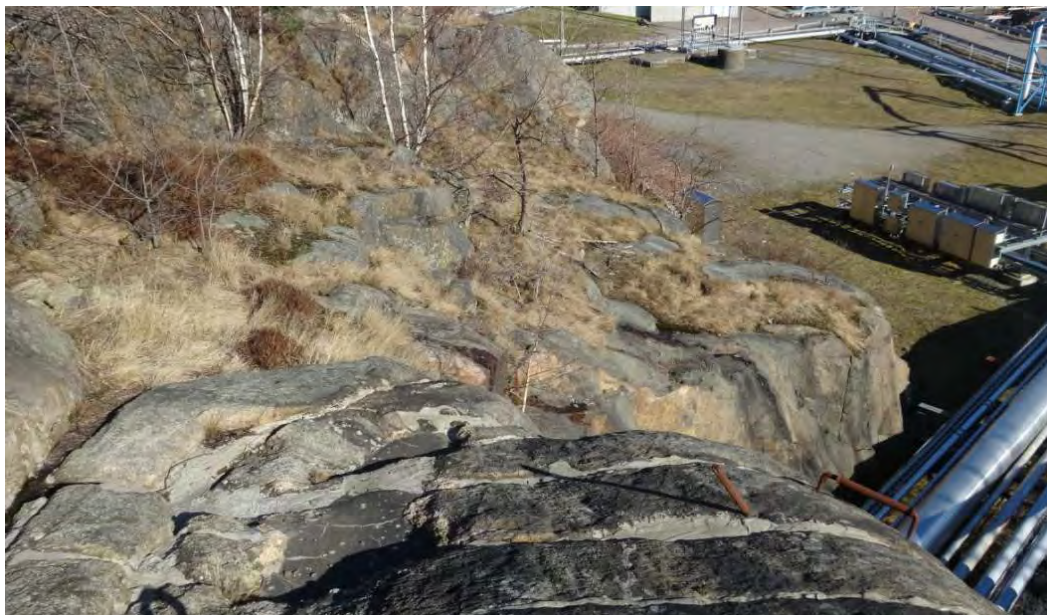
Bild 25 på avtäckt flackt berg ovan tunneln. Ljusare stråk är sprickor som fyllt med sprutbetong för att tätat tunneln.

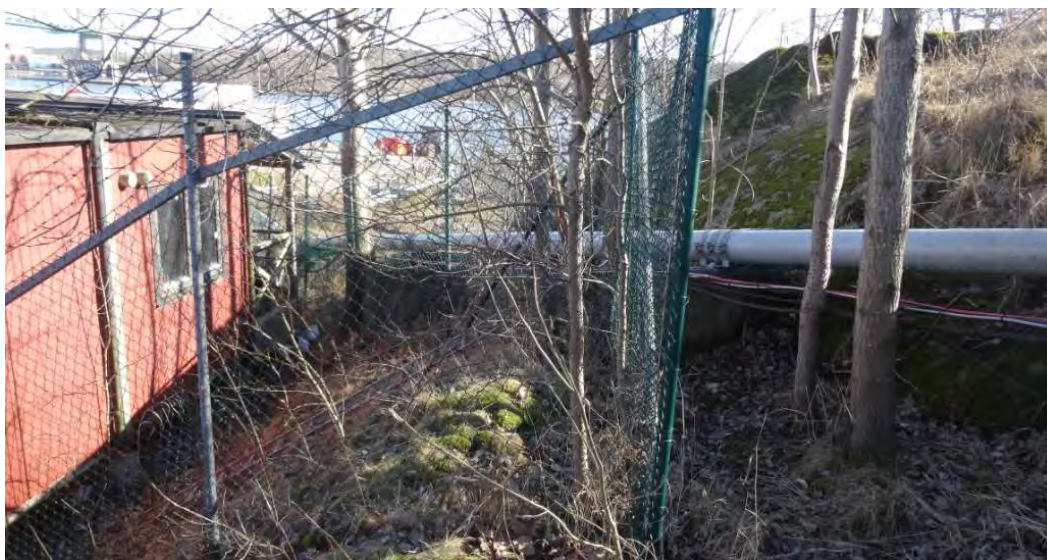
Bild 27 tagen mot norr där man ser flack slänt ner mot kontorsbyggnad/baracker. Inga stabilitetsproblem föreligger.

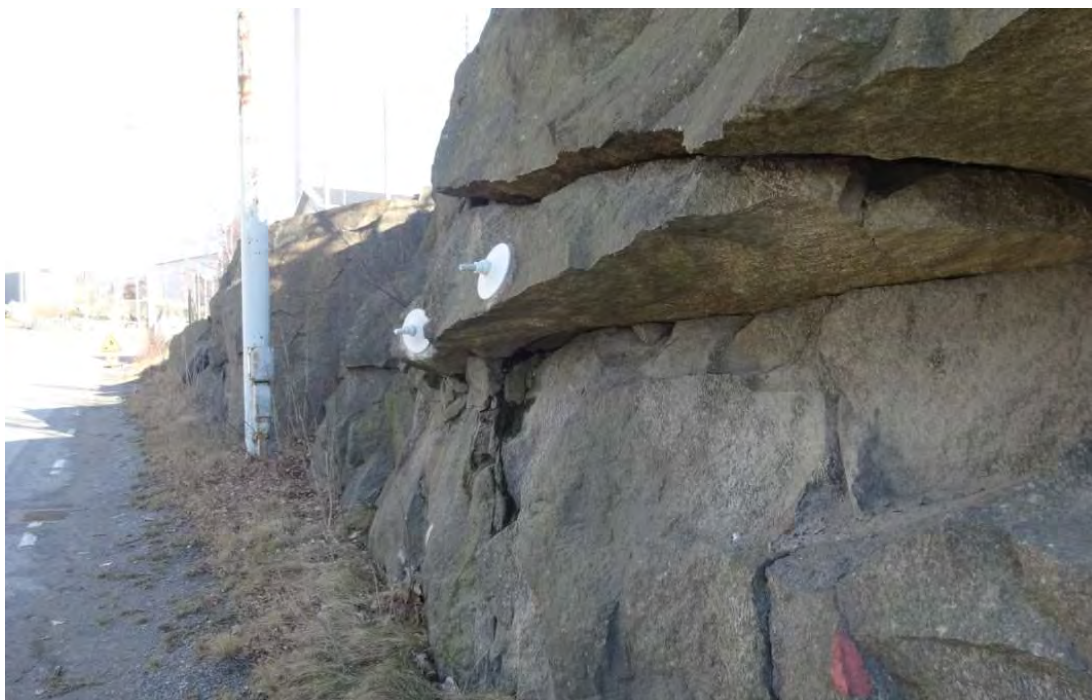
Bild 32 tagen mot öster längs med vägen där man kan se något högre skärning längre västerut där block har förankrats med bultar då överhäng har skapats. Inga stabilitetsproblem föreligger då förstärkning utförts.

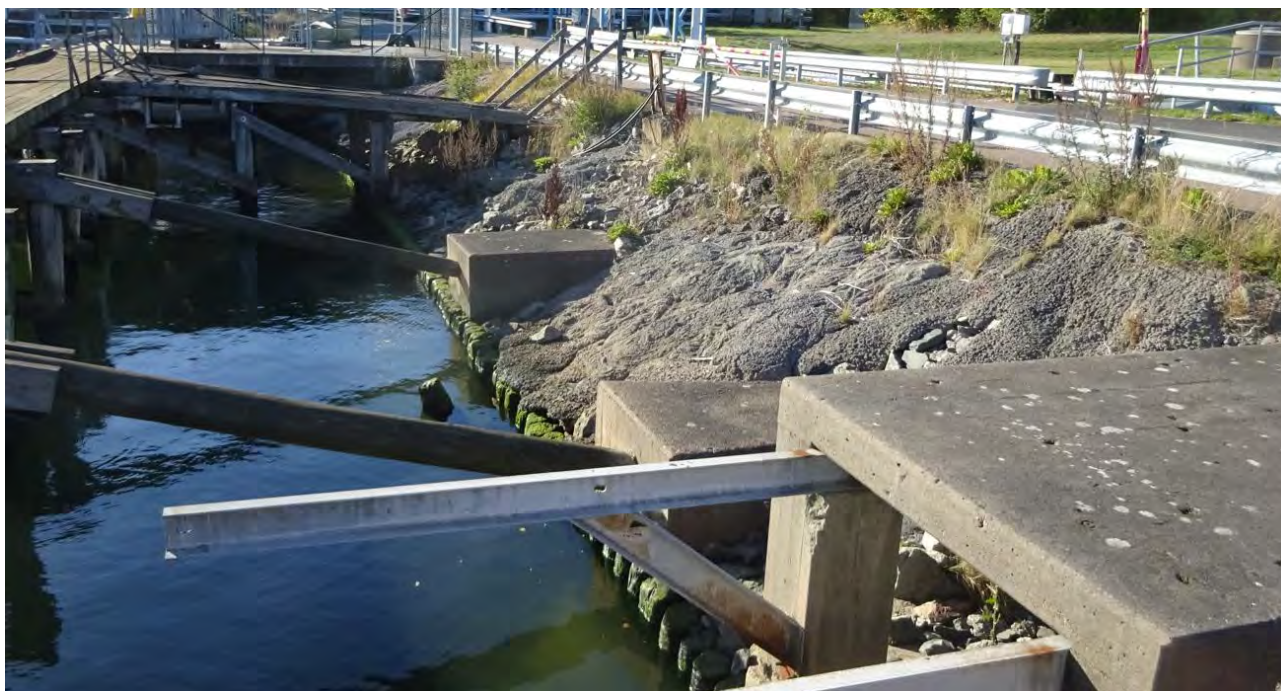
Bild 3 tagen mot väster på området där träpålar finns vid kanten mellan vatten och erosionsskyddet. Erosionsskyddet består av grövre krossmaterial som till stora delar har påförts grovbetong. Lutningen är måttlig (1:1.5 - 1:2) och stabiliteten bedöms vara god.

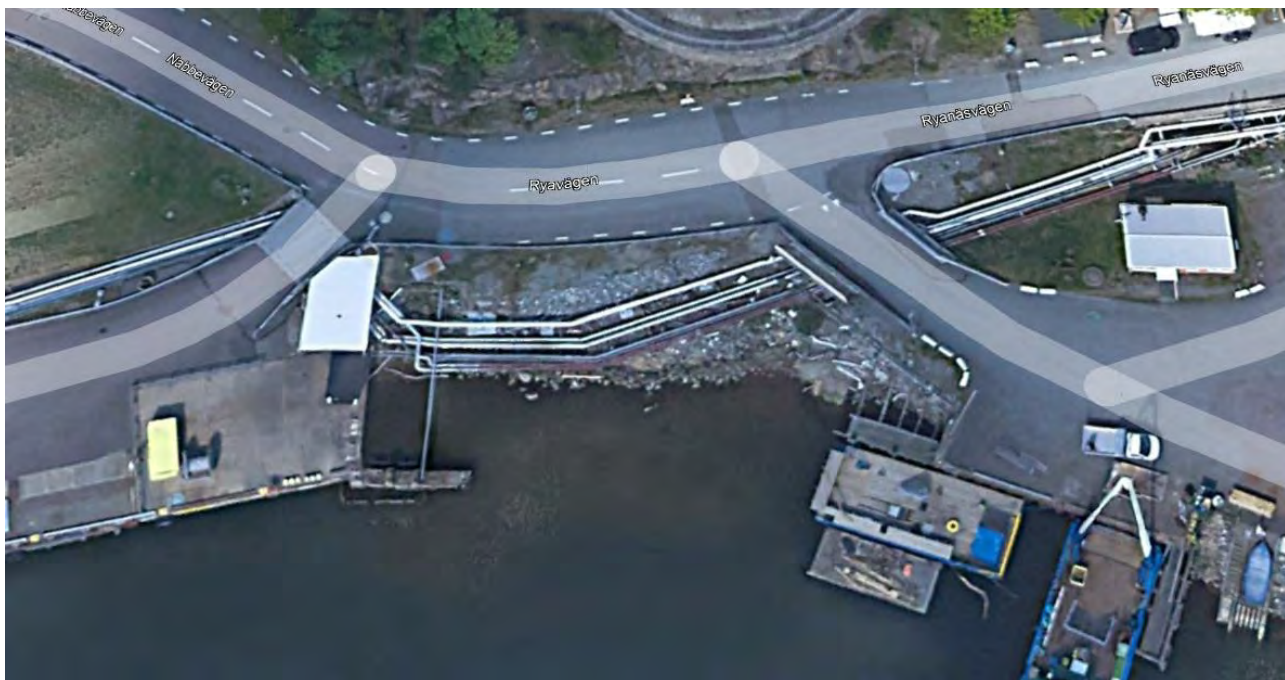
Bild 7 på östra delområdet där man ser ledningarna som anlagts i mitten.

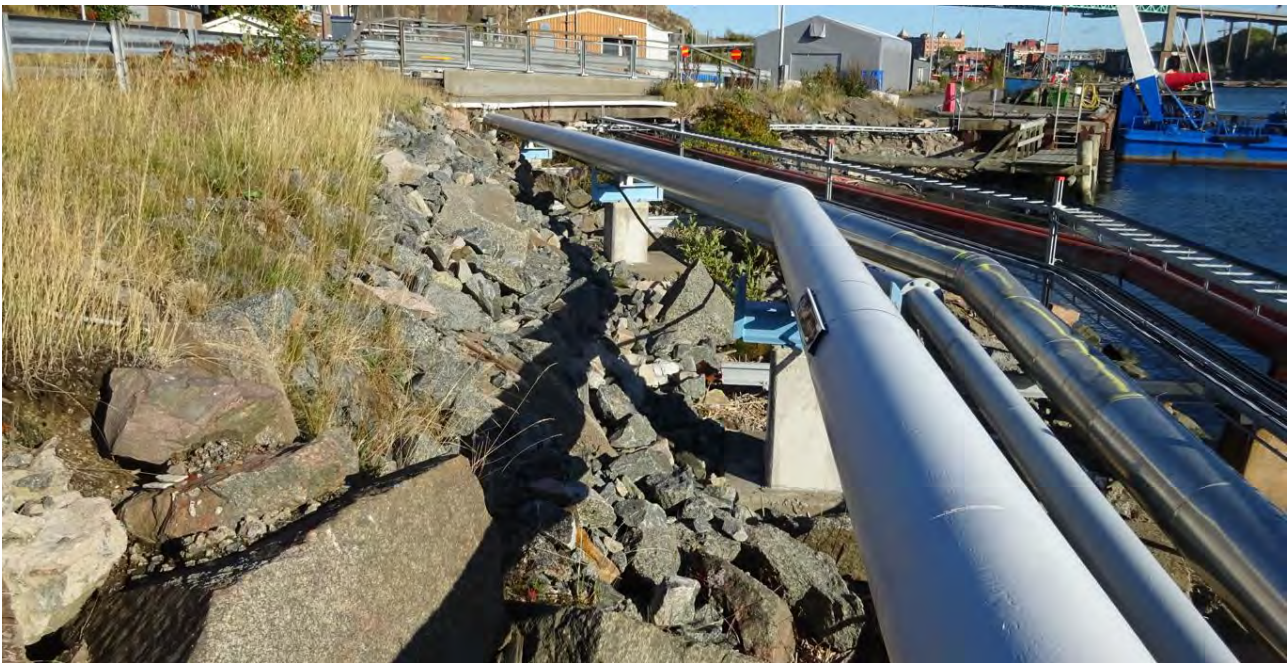
Bild 9 på området närmast intill vägräcket vid böjen på ledningarna där finns den del massor som har lite brantare lutning.

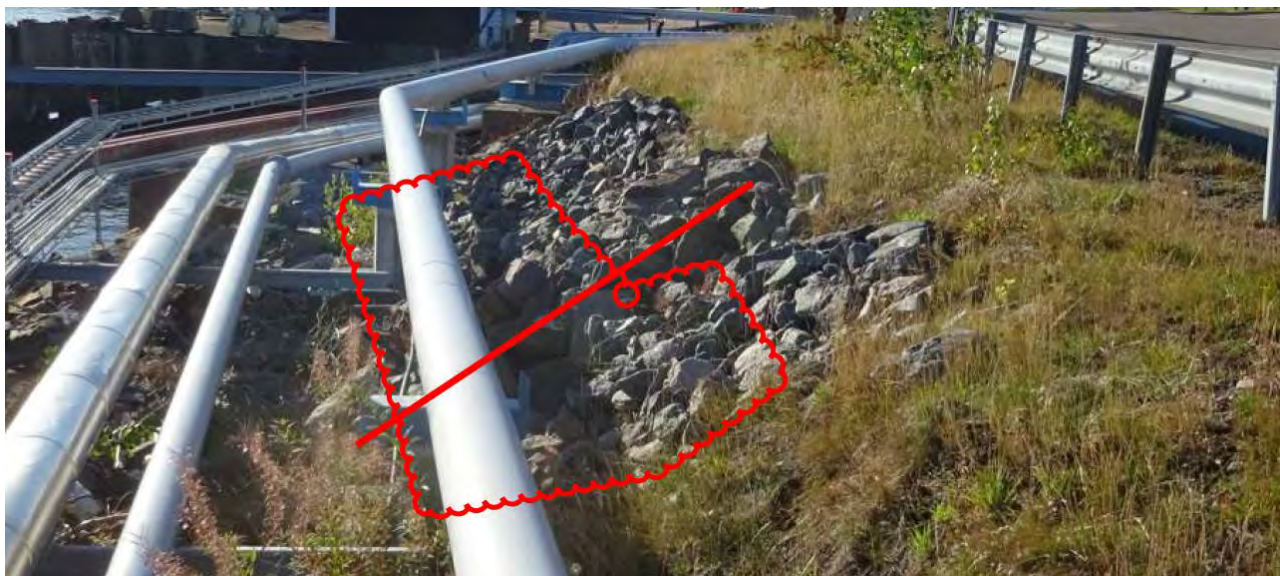
Bild 10 tagen på området där åtgärd 1 föreslås då slänten lutar lite för mycket. Enklast är att påföra krossmaterial för att göra lutningen flackare ( $< 1:1.5$ )

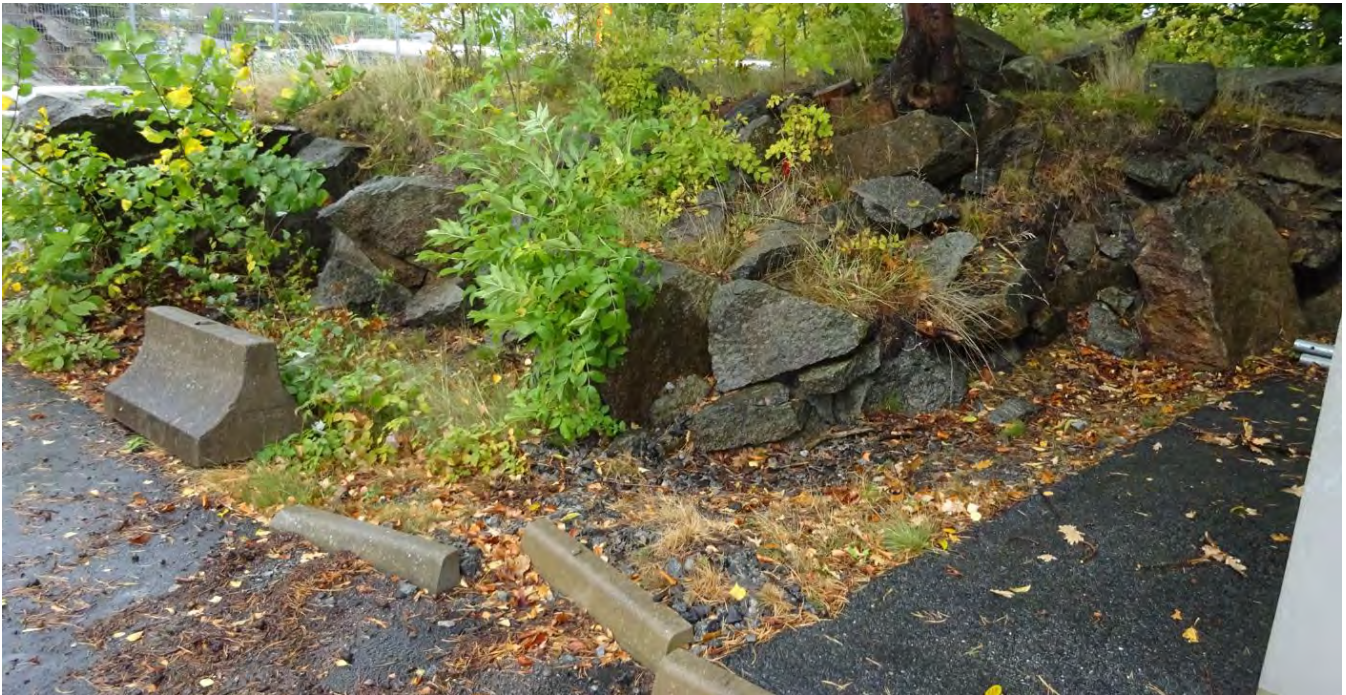
Bild 9 tagen på en del överskottsmassor (krossmaterial) som påförts området intill energibyggnaden. (Strax till höger om nummer 1 på planskissen.

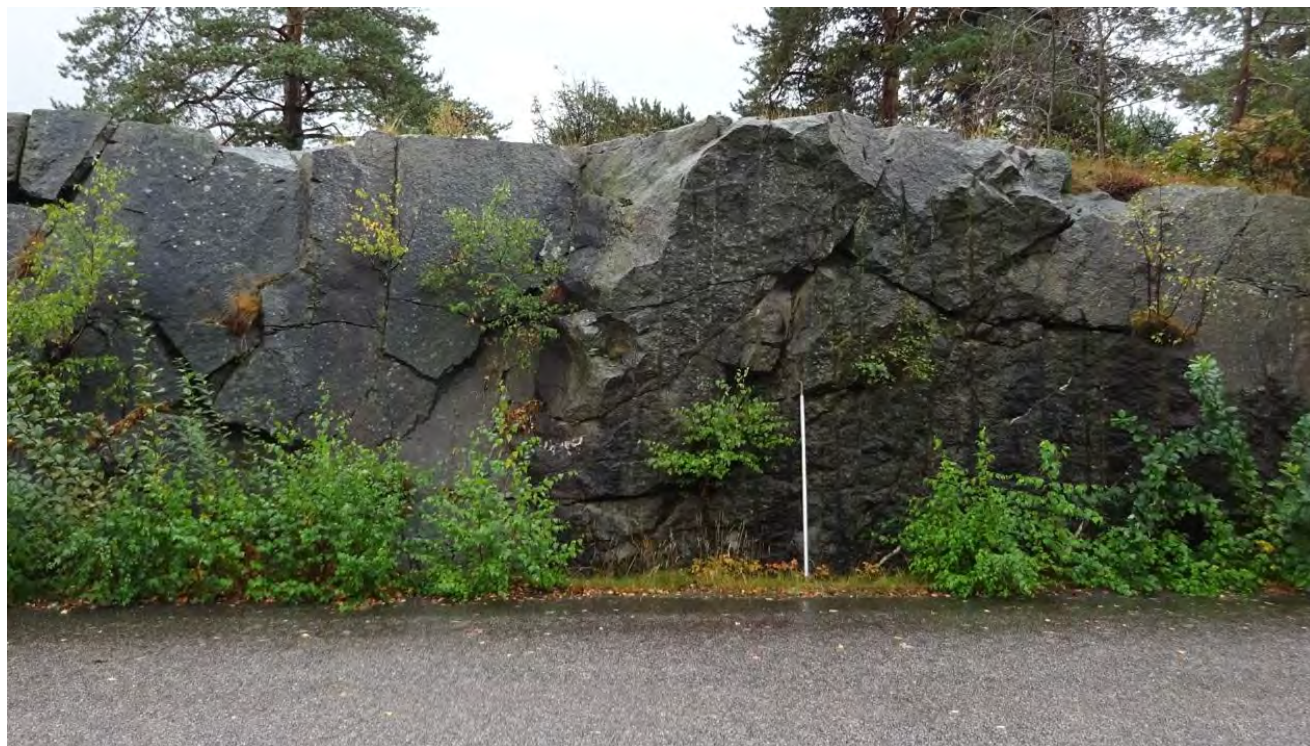
Bild 11 tagen bergskärningen som är ca 5 m hög och med relativt glest mellan sprickorna.

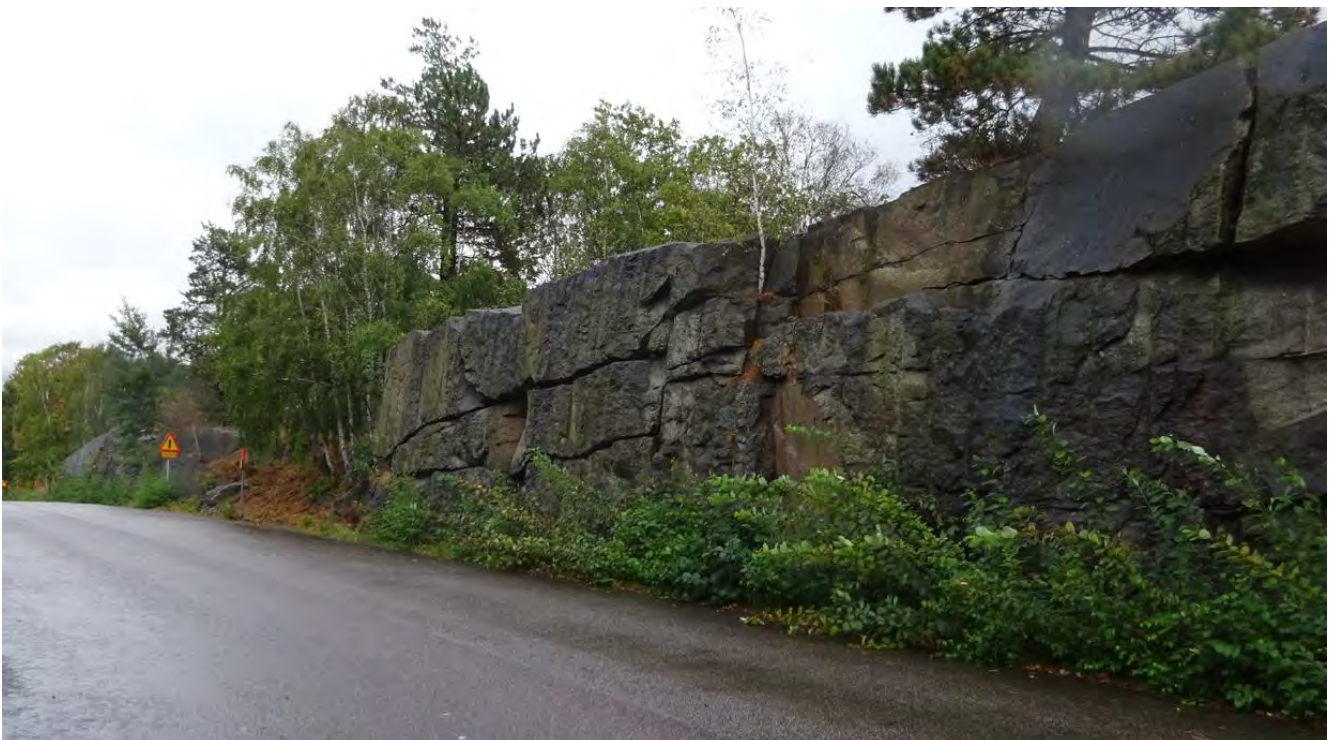
Bild 13 tagen mot norr längs med bergskärningen där man ser mycket stora block i det massiva berget.

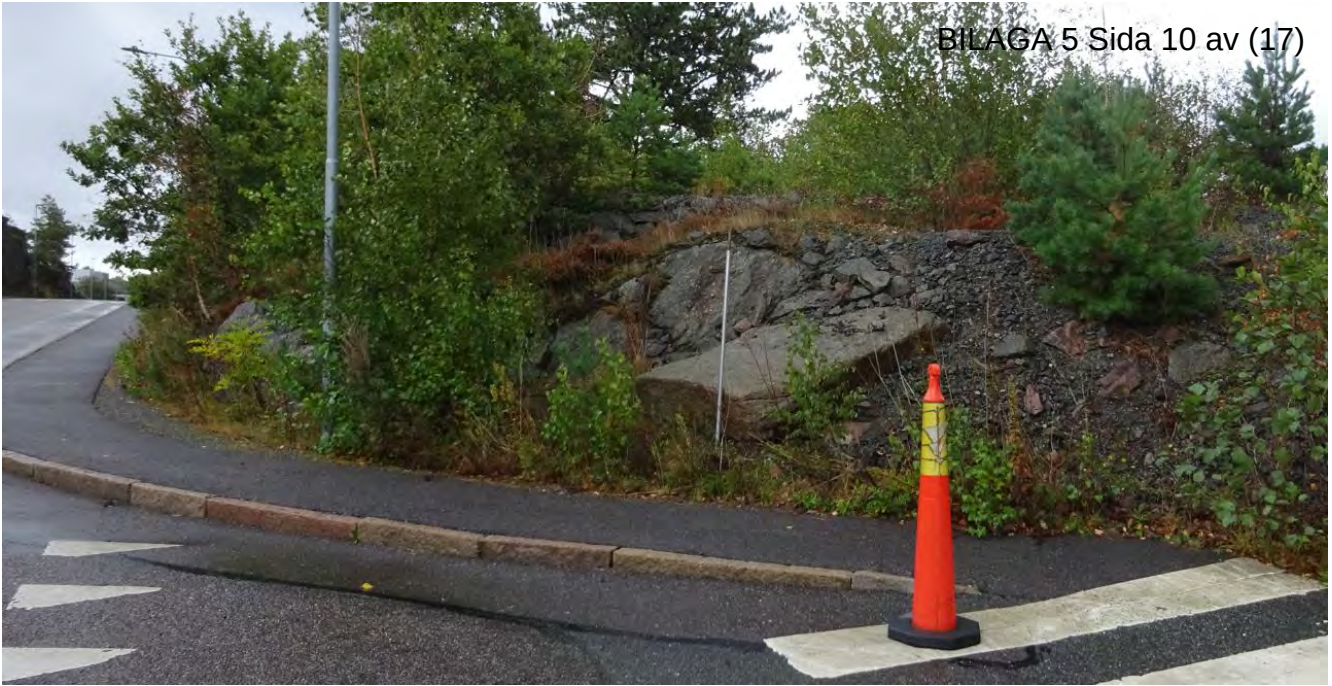
Bild 16 tagen på flackare berg vid infartsvägen längst i söder på område 2. Inga stabilitetsproblem.

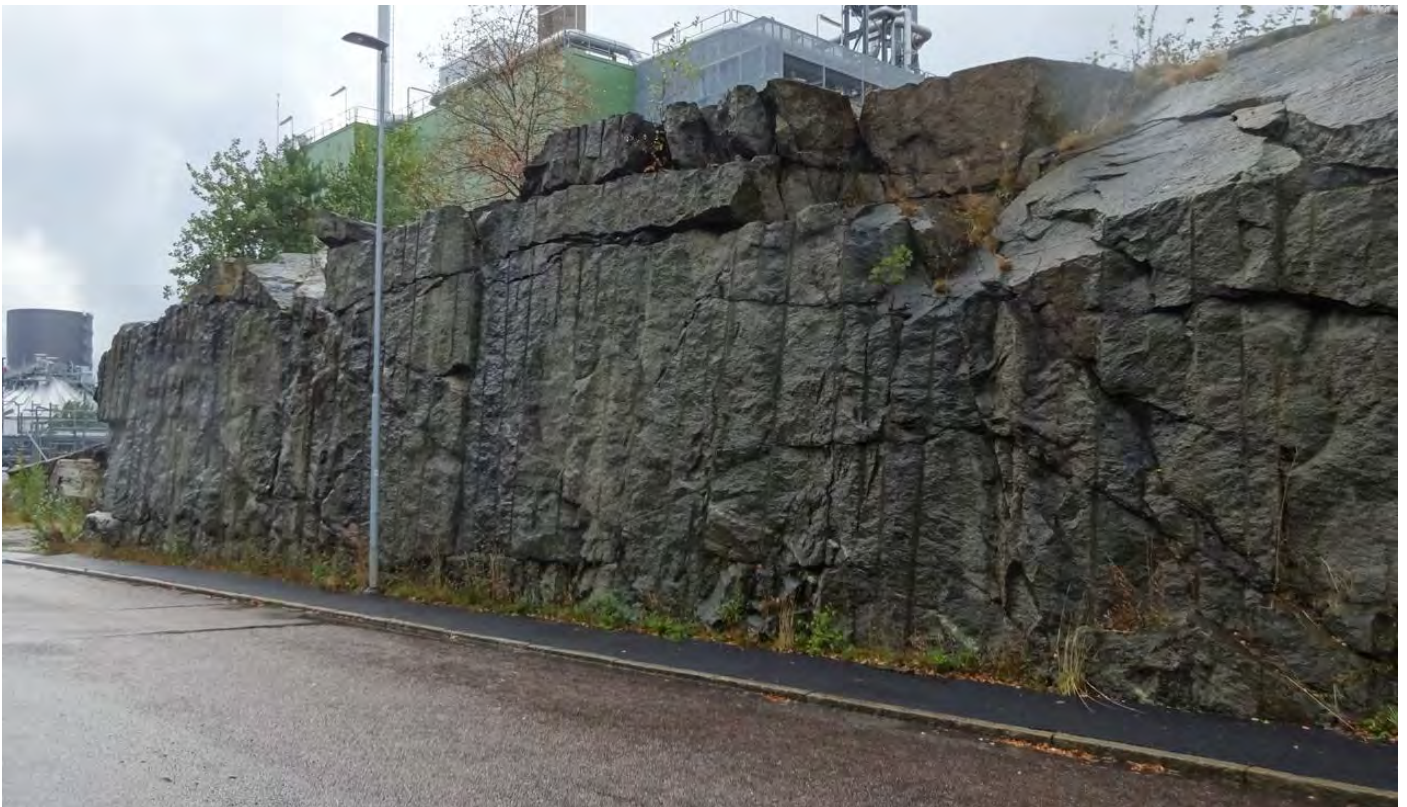
Bild 22 på sydligare delen med även gjutna konstruktioner högst upp.
