### Översiktlig miljöteknisk markundersökning inför ny detaljplan inom del av fastigheten Rud 760:424 samt Rud 3:2, Göteborgs stad

För:  
Fastighetskontoret i Göteborgs Stad  
Att: Sara Sjölander

Uppdrag: 1519-175  
Upprättad: 2019-08-30

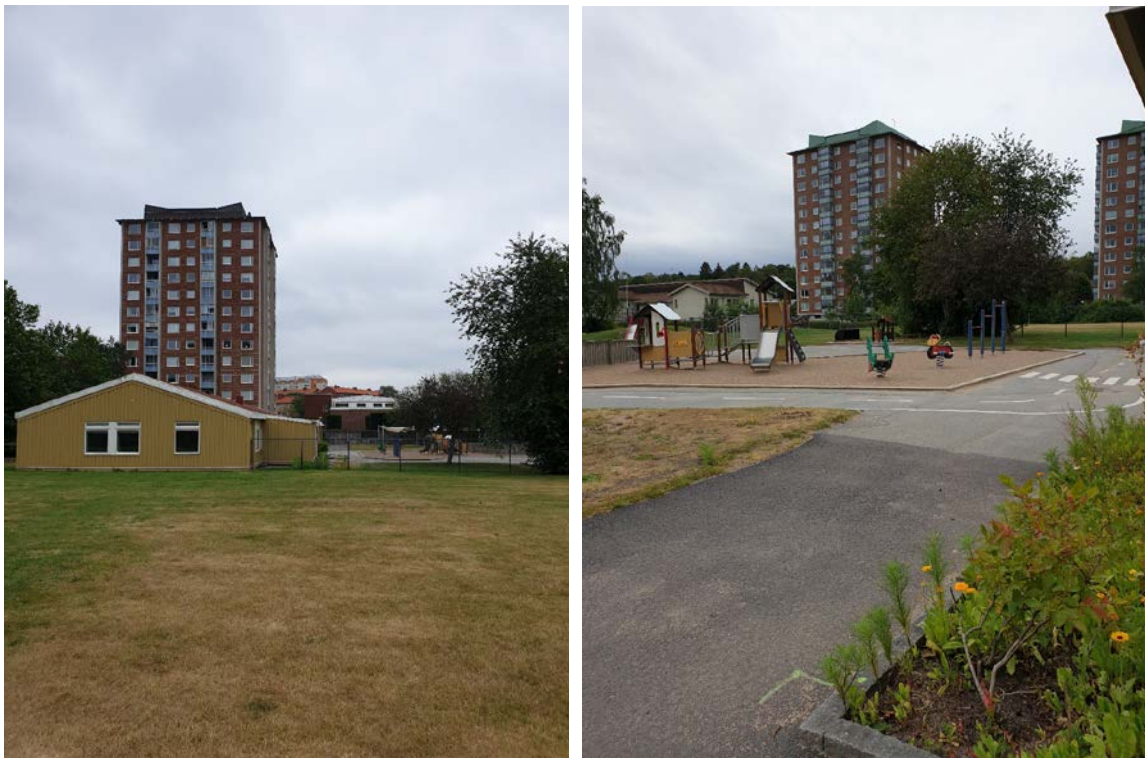
**Figur 2.** Undersökningsområdet idag. Till vänster förskolan sedd från väster. Till höger vy från ingången till förskolan mot väster.
