# Säve flygflottilj

## Kulturmiljöunderlag till planprogram

Kulturbyggnadsbyrån i Sverige AB  
Sven Olof Ahlberg

2022 09 13

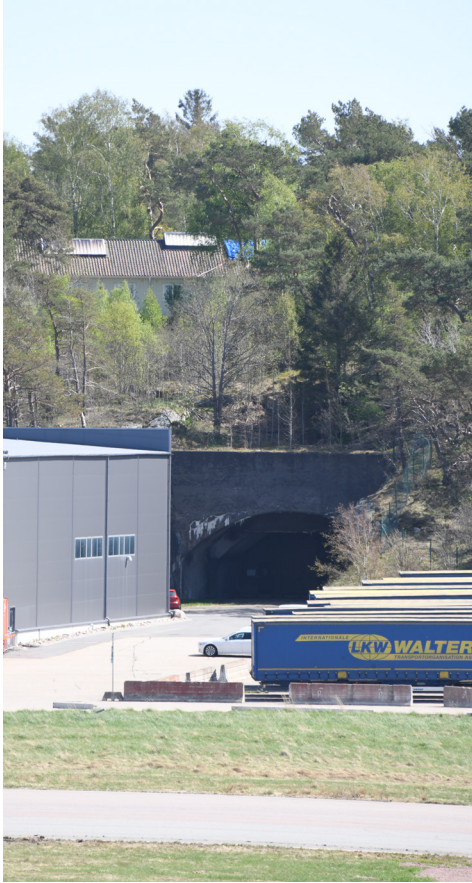
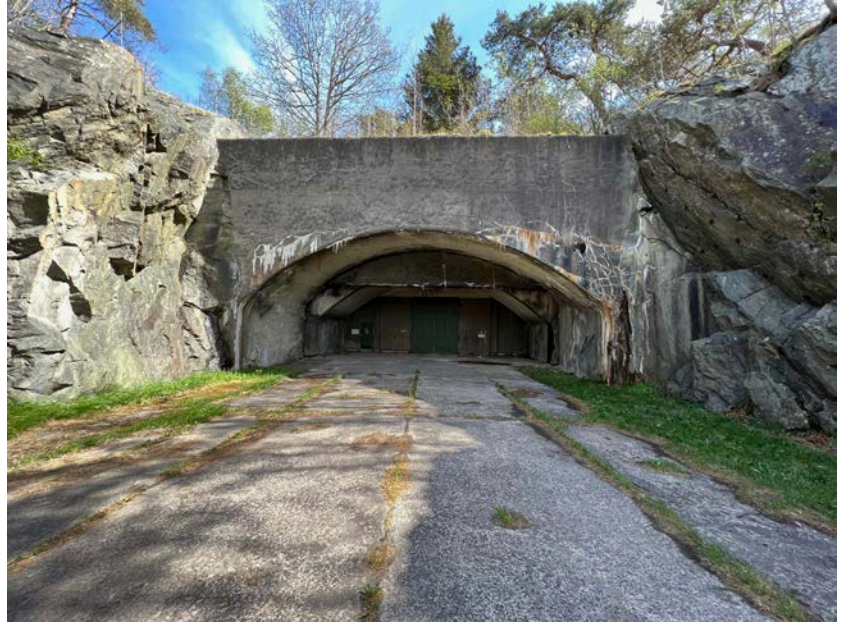
Berghangarerna i Gamla berget är försedda med valvformade betongöppningar vid respektive port. Endast en av öppningarna (in till 2:a div.) har kvar sin originalport i trä, vars dörrblad sköts åt sidorna in i en spalt i berget. Anordningen gjorde att hela porten snabbt kunde öppnas eller stängas med enbart handkraft. Porten är väsentlig för förståelsen av hur hangarerna brukades.

Idag har stora delar av betongen runt öppningarna omfattande skador medan interiören (nedan) är i påfallande gott skick.

- Samtliga berghangarer är generellt i bra skick.
- Aeroseums lokaler i Nya berget är i bra skick.
- Betongomfattningar vid Gamla bergets hangaröppningar är i mindre bra skick och är i behov av åtgärder.

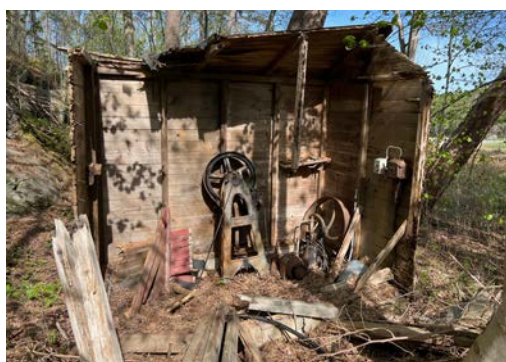
- Samtliga spår efter vattenförsörjningen är i dåligt skick.
- Reservkraftanläggningen i Aerozeum är i bra skick.

Endast rester återstår efter pumphuset vid Officersmässen.

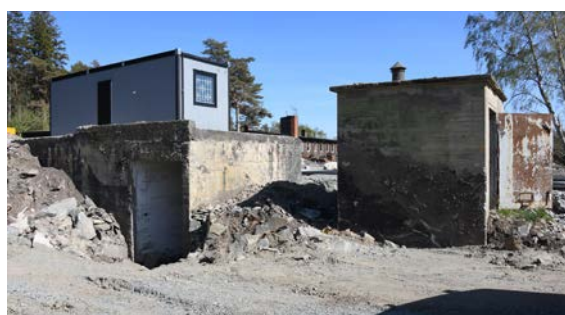
Betongfundamentet till vattenreservoaren finns kvar och liksom även vissa av pumparna som stod för trycket i flottiljens ledningssystem.

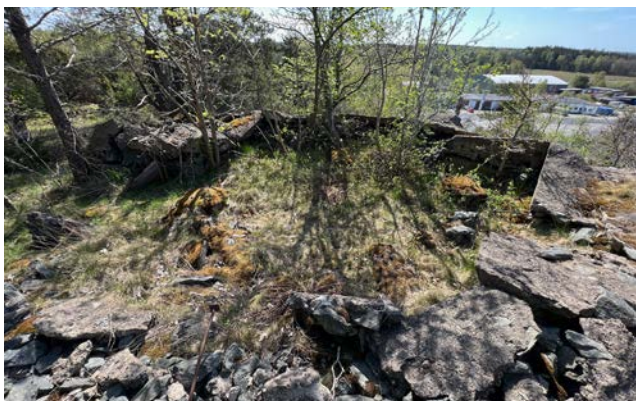
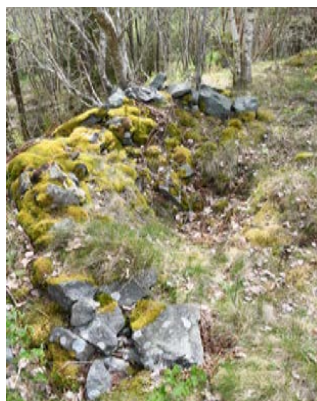
- Samtliga rester efter värn är i dåligt skick.
- Byggnad för vakthundar är i mindre bra skick.

Överst: Rester efter skyttevärn kan ses på både Gamla berget t.v. och Nya berget, t.h. Det är dock svårt att identifiera vilken typ och hur de har fungerat i praktiken.

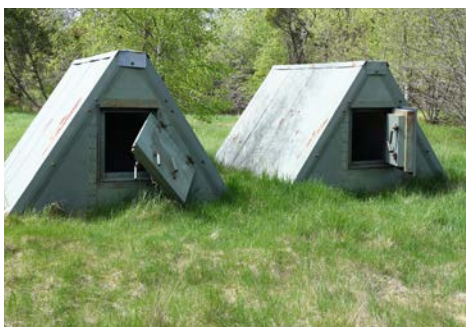
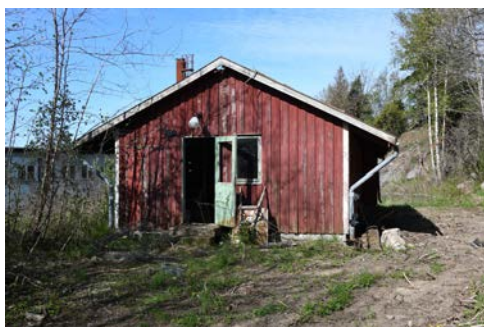
Idag är byggnaden för vakthundarna i mindre bra skick. Den är dock en viktig exponent för säkerhetsarbetet på flottiljen.

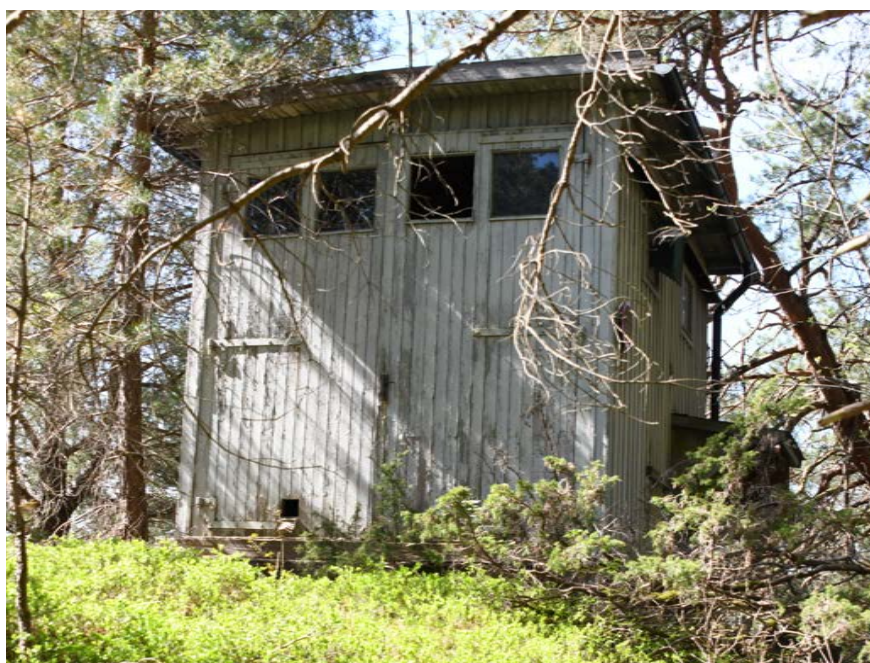
- Ballongfyllningshuset är i mindre bra skick.

Ballongfyllningshuset står högt placerat på gamla berget, lite vid sidan av övriga byggnader. Ballongerna fylldes med vätgas, vilken var mycket brandfarlig. Därav distansen till övrig verksamhet.

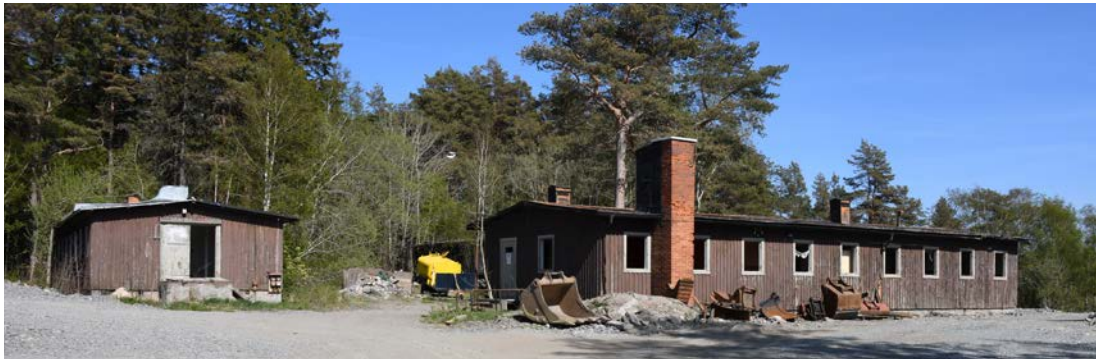
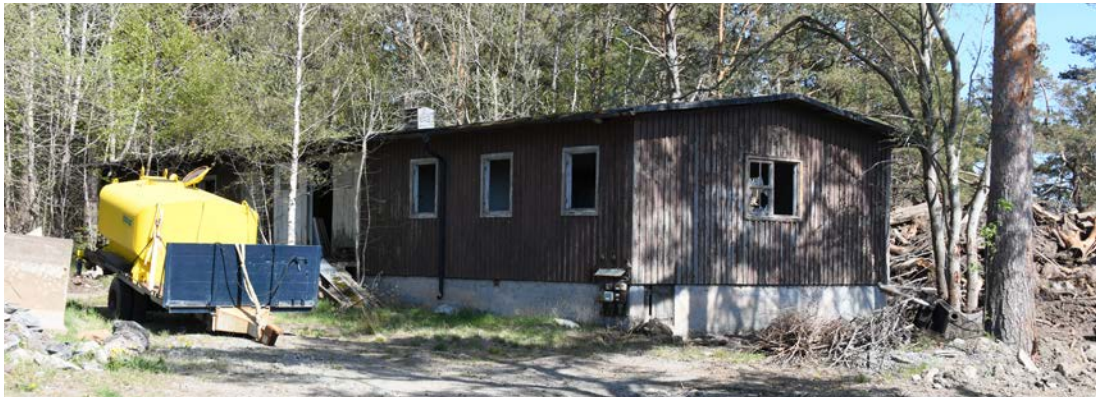
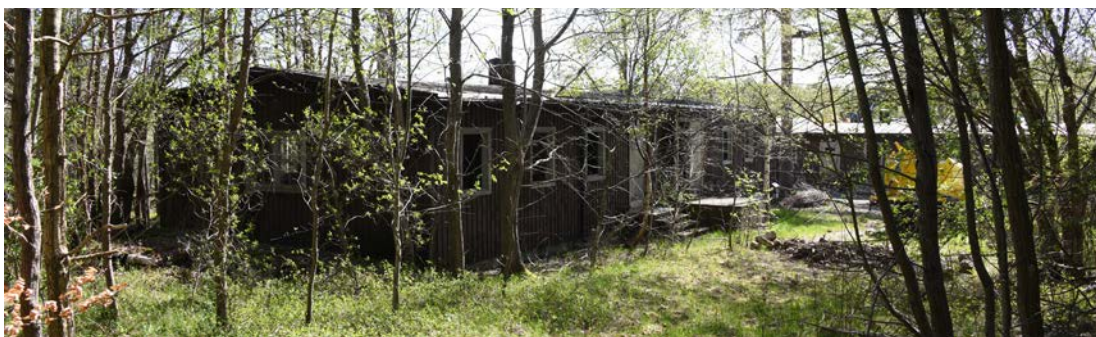
Mellan de två byggnaderna i den översta bilden fanns en väg som ledde upp i skogspartiet i bakgrunden av bilden. Här fanns garagebyggnader för officerarnas och de civilanställdas privata bilar. Garagen låg till höger och vänster i den nedersta bilden, men är rivna sedan länge.

- Alla tre byggnaderna, 31, 32, 33: Dåligt skick

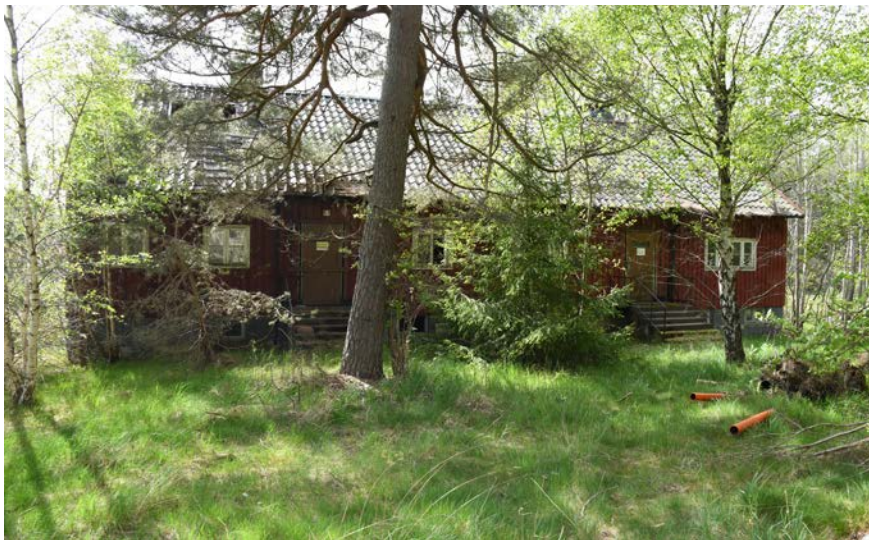
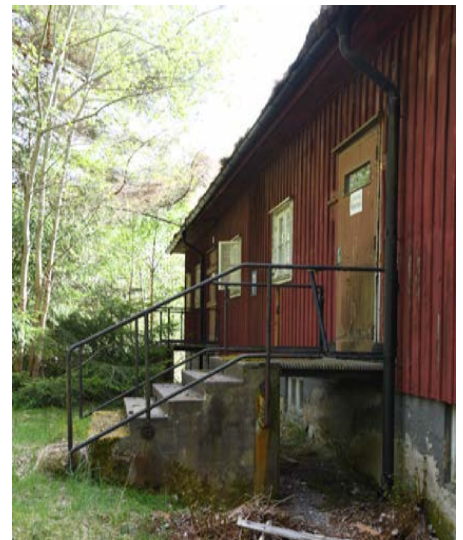
Byggnad 51, furirförläggning. Detta var ett något mer bekvämt boende än de enklaste logementen. I byggnaden fanns också divisionsexpedition och rum för divisionschefen. Notera den typiska trapplösningen med ett skrapgaller placerat över en öppning så att allt skräp kunde ramla rakt ned. En byggnadsteknisk detalj som återfinns på många platser i flottiljen.

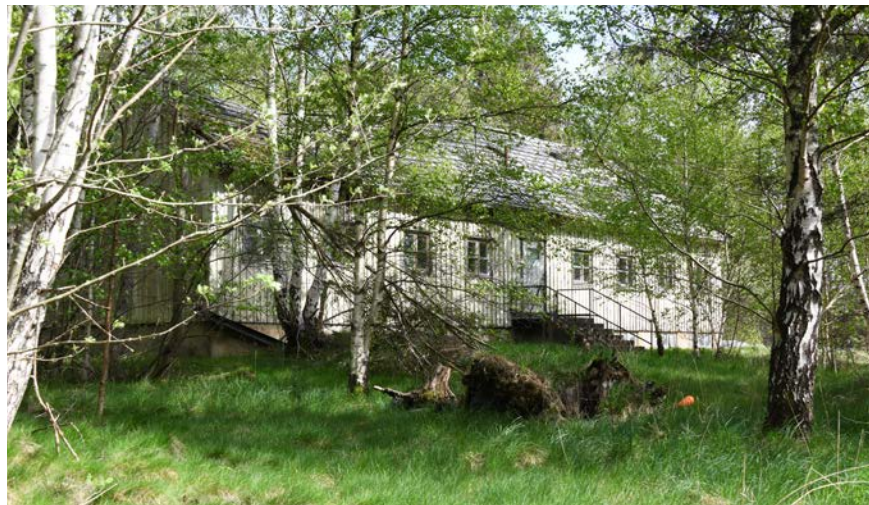
De tre kasernbyggnaderna som hörde till division 1 är grupperade kring en gårdsplan, ovan byggnad 21 och nedan byggnad 22.

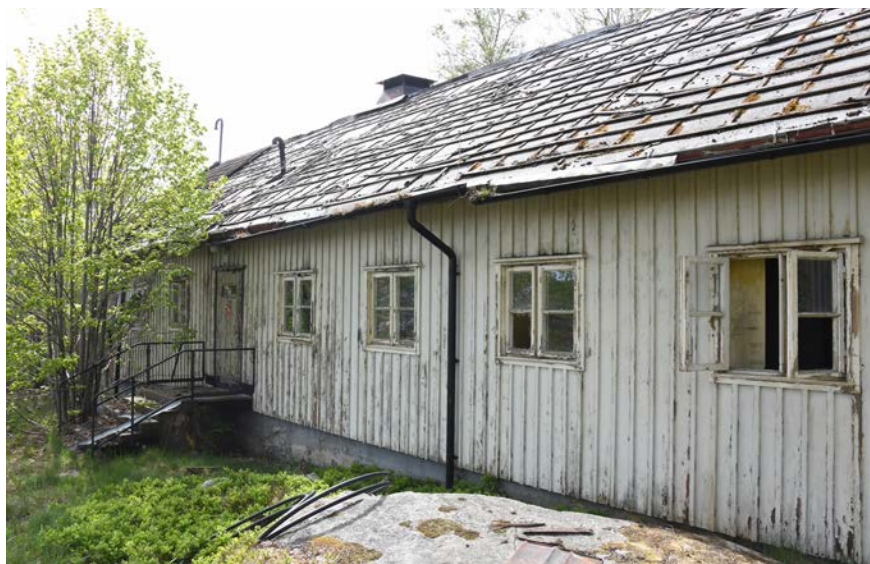
Kaserner för division 2. Överst byggnad 23, ovan byggnad 24. Den tredje kasernbyggnaden är riven. Byggnaderna är gestaltade på ett rationellt, modernistiskt sätt men har också kopplingar till svensk byggnadstradition. Locklistpanel och spröjsade tvålufts-fönster är vanligt förekommande inom hela flottiljorområdet. Skicket är riktigt dåligt med stora hål i taken och omfattande invändiga vattenskador.

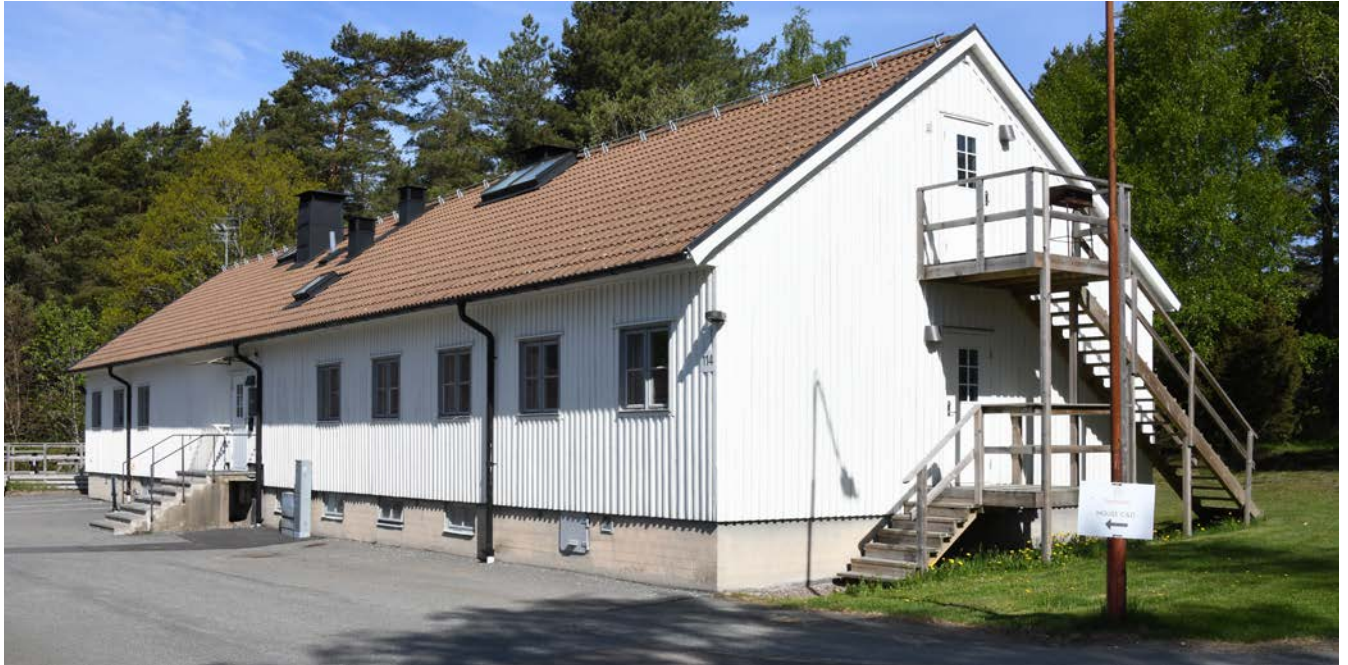
Byggnad 28, 4 divisionens kasern. Stora delar av exteriören är bevarad i sitt ursprungliga utförande med locklistpanel, spröjsade fönster och den karakteristiska trappan. Fönsterluckorna är borta sedan länge men bortsett från den vita kulören som är sentida är detta den mest välbevarade av alla kasernbyggnader i området.

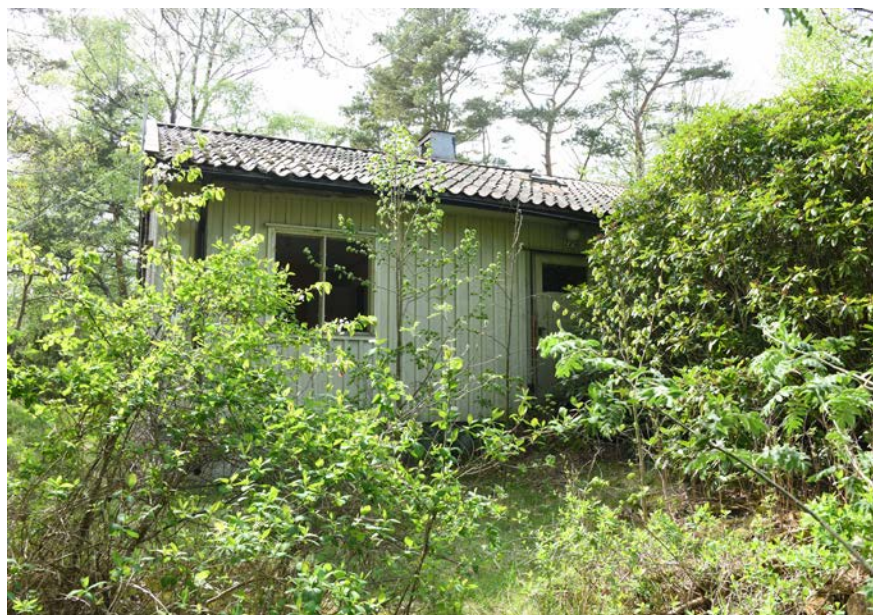
Byggnad 229 uppfördes som underofficersbostad och har också fungerat som vaktchefens övernattningsrum. Byggnaden följer standardritningarna för den här typen av dublett som finns på flera andra flottiljer runtom i landet. Liksom vid många andra byggnader i det gamla flottiljområdet, döljer dock vegetationen stora delar av byggnaden.

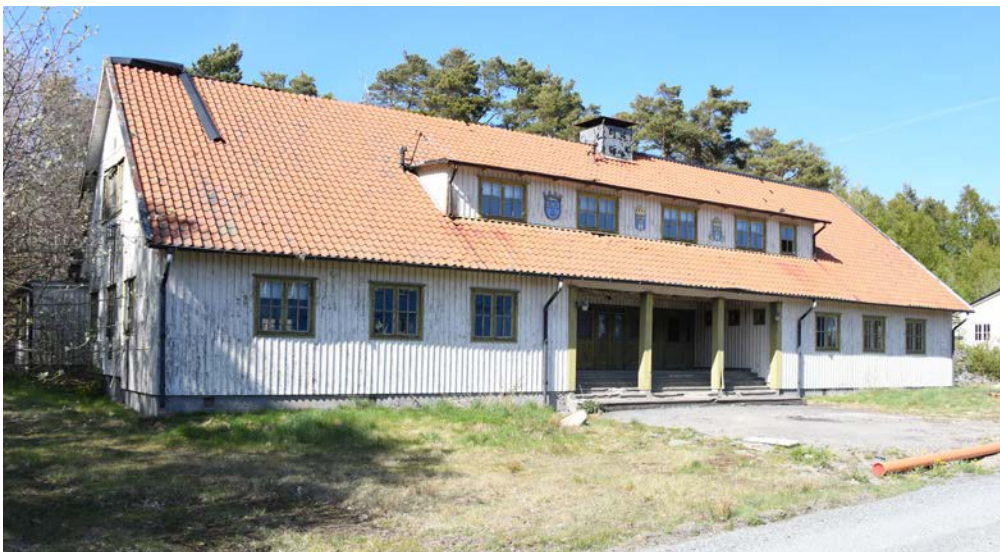
- Byggnad 61: Bra skick
- Byggnad 62: Dåligt skick
- Byggnad 63: Mindre bra skick
- Byggnad 65: Bra skick

Manskapsmäss och marketeriet, byggnad 63. Indraget entréparti med pelare, taklyft med spröjsade fönster. Sköldarna tillkom då byggnaden användes av hemvärnet.

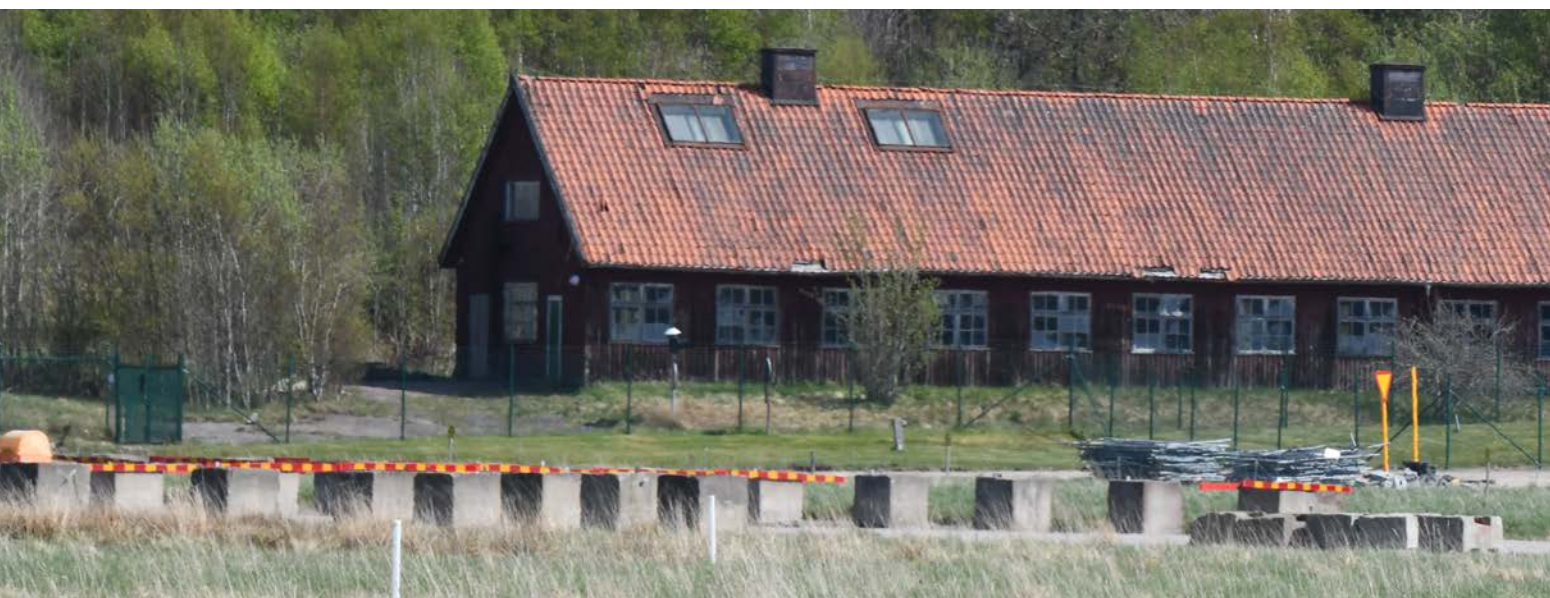
Byggnad 11, instruktionsverkstaden, den enda byggnaden av den här typen som till största delen är bevarad i original. Läget är välexponerat mot bansystemet (nedan) och dess militär- och kulturhistoriska värde är stort.

- Byggnad 11: Mindre bra skick
- Byggnad 111: Bra skick

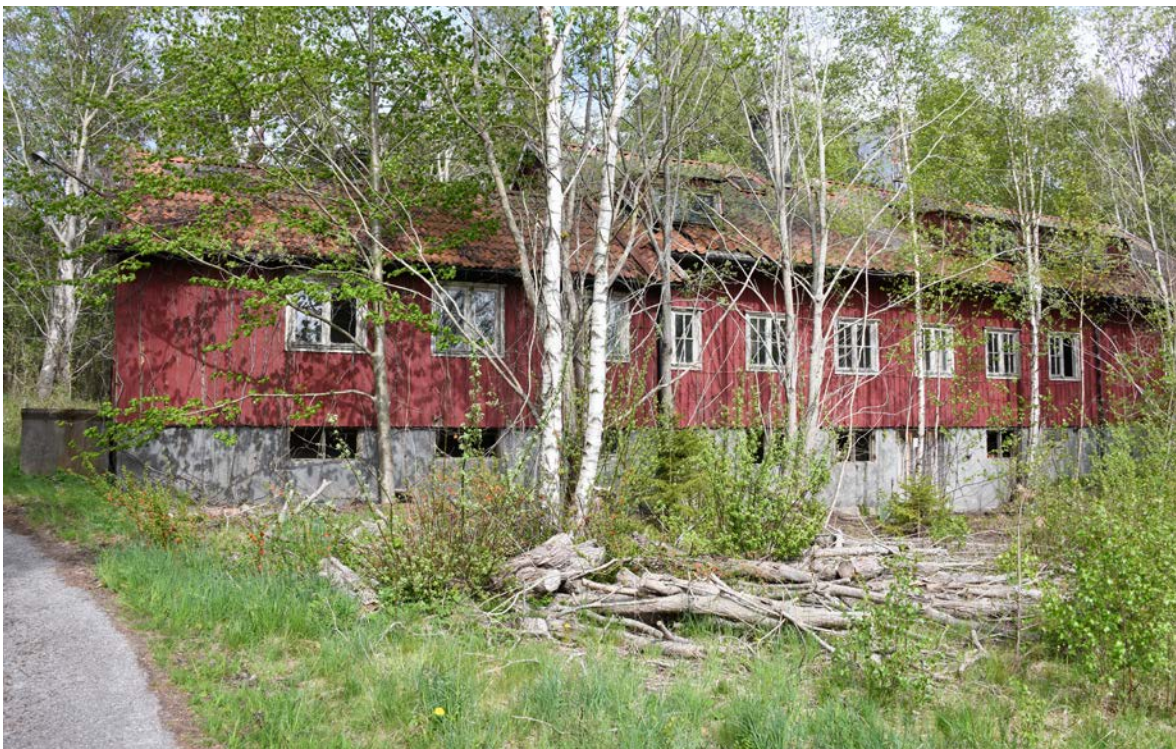
- Byggnad 13, Idrottshallen: Dåligt skick
- Byggnad 16, Sjukhuset: Dåligt skick

Sjukhuset, byggnad 16, är placerad i närheten av kasernerna och har en liknande utformning som dessa. Tandläkarmottagning fanns i den låga huskroppen till vänster.

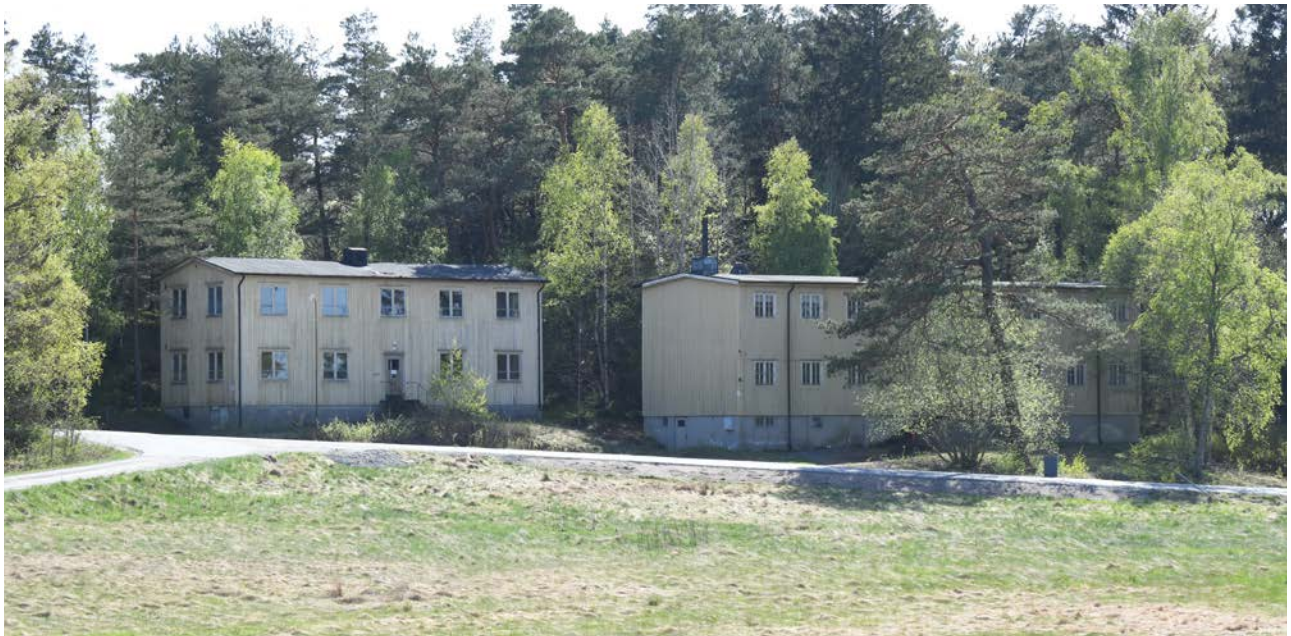
Skolbyggnaderna har numera gula fasader, grå socklar och grå källarfönster. Placeringen i anslutning till uppfarten mot officersmässen och kanslibyggnaden, vittnar något om den centrala funktion som de hade i verksamheten.

- Byggnad 10 och 12: Dåligt skick

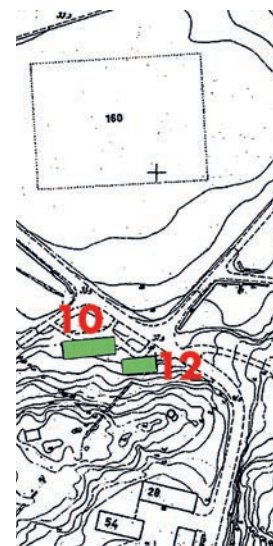
Det som på håll ser ut att vara två byggnader i gott skick visar sig vid en närmare granskning inte helt stämma med verkligheten. Båda byggnaderna har trasiga tak, vilket orsakat stora inre vattenskador och delvis raserade konstruktioner. Byggnaderna har dock ett stort kulturhistoriskt värde.
