### *Geoteknisk utlåtande*

Datum: 2021-09-27 rev 1 2021-10-06, rev 2 2022-04-28, rev 3 2022-04-29

## **Detaljplan för bostäder och handel vid Stabbetorget, Sävenäs (drn 20/0625)**

### *Geotekniskt- och bergtekniskt utlåtande*

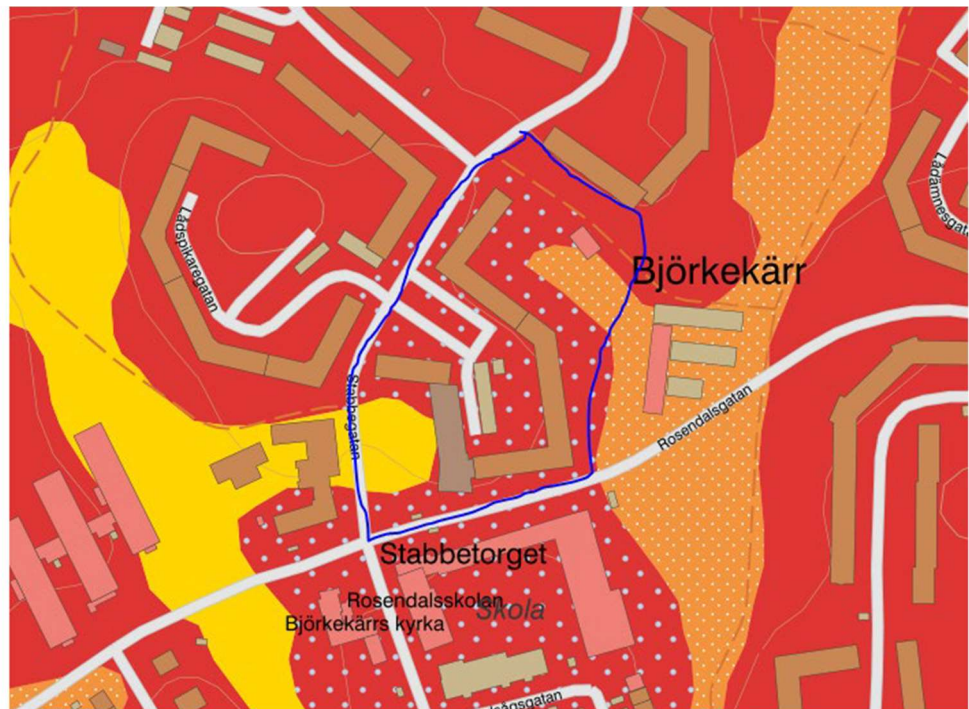
Figur 10. Utdrag ur SGU:s jordartskarta

Från SGU:s jordartskarta, *se Figur 10*, kan det utläsas att områdets nordöstra del består av urberg, vid det blockrika området mot Fastighet SÄVENÄS 111:1, samt urberg med inslag av morän mot SÄVENÄS 112:1. Vid SÄVENÄS 112:2 förekommer postglacial sand. Enligt SGU:s jorddjupskarta bedöms den postglaciala sanden ha en mäktighet upp till 3 m. Södra delen består främst av urberg med inslag av morän, samt glacial lera vid den västra sidan av Stabbetorget, väster om SÄVENÄS 112:4. Den glaciala leran bedöms ha en mäktighet upp till 5 m.

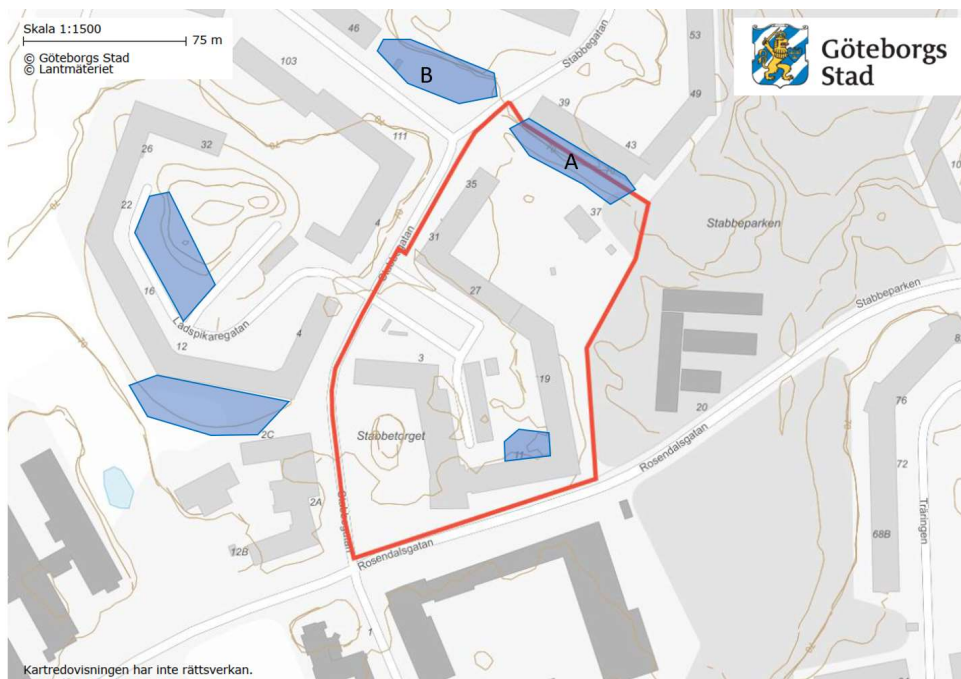
*Figur 14.* Översikt över området. Områden i och i anslutning till detaljplansområdet där berg i dagen påträffas är skuggade i blått. Vid lokal A och B påträffades en större mängd block/berg i dagen.

Planområdets berggrund utgörs enligt SGU av granodiorit/granit som övergår till ögongnejs i områdets norra delar. Berg i dagen påträffas i ett fåtal områden i och i anslutning till planområdet, *se Figur 14*.

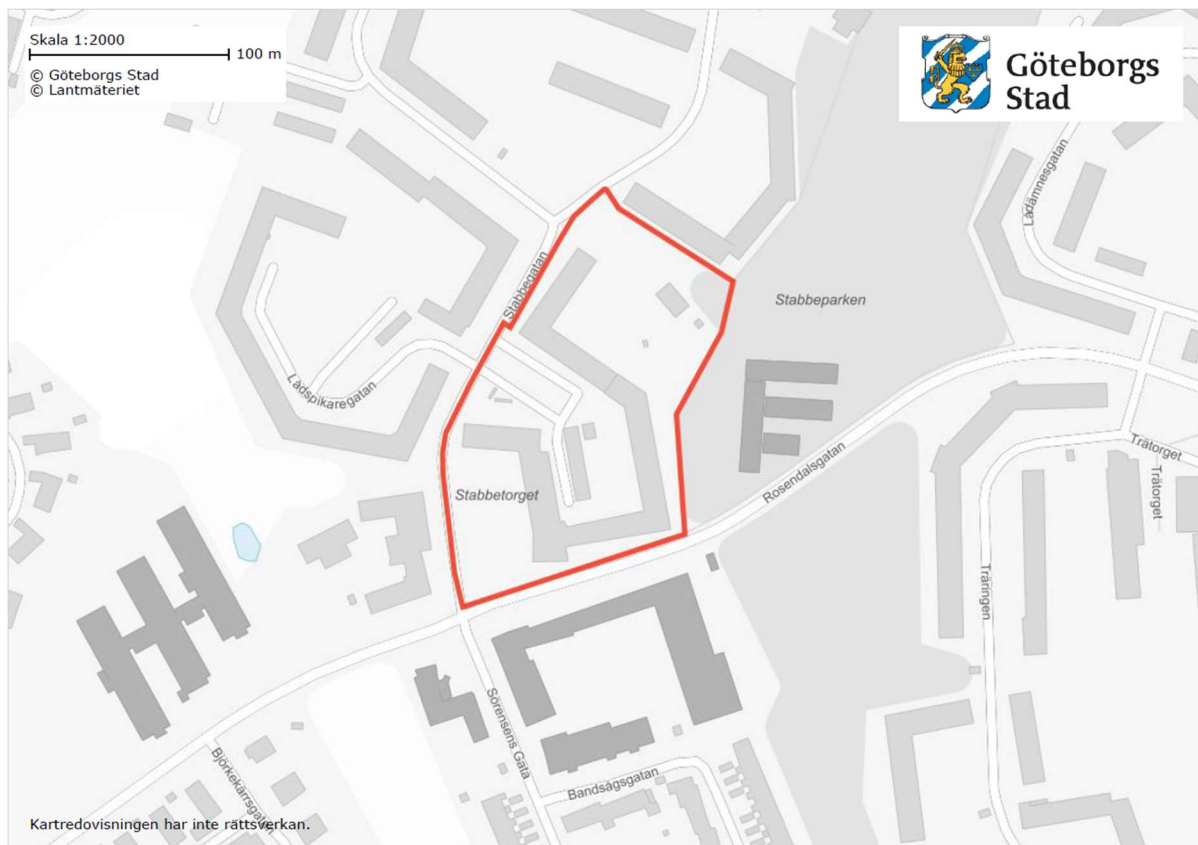
*Figur 20.* Översvämningsrisk

Enligt *Figur 20* föreligger ingen risk för översvämnings inom planområdena.

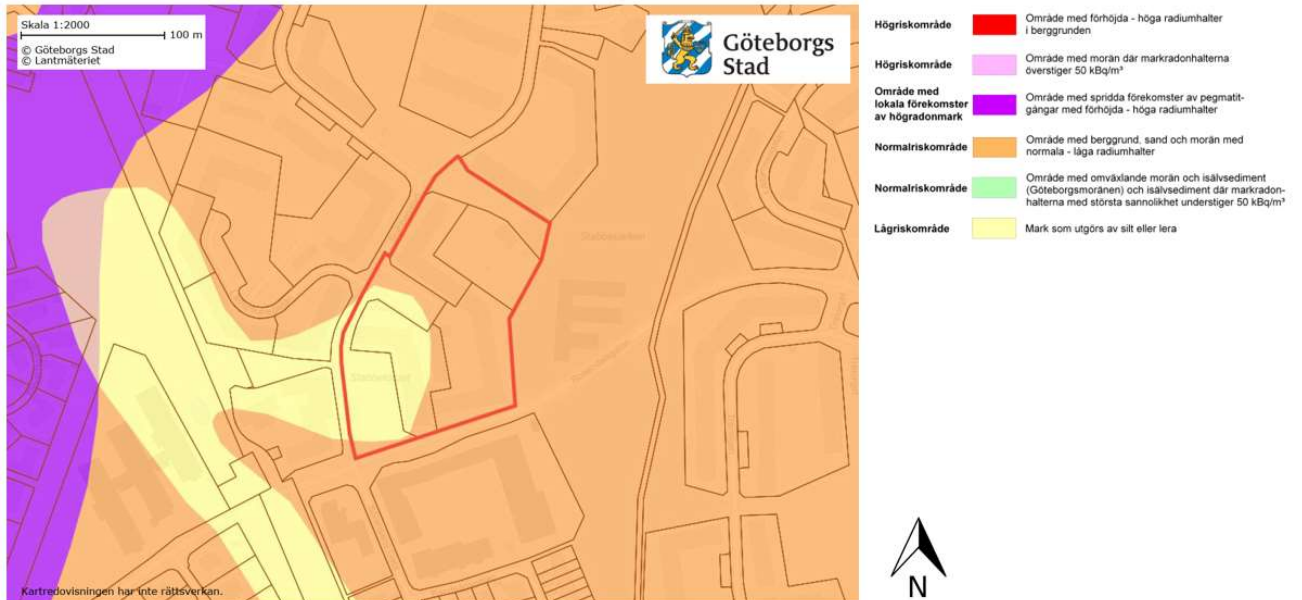
Figur 21. SGU:s översiktliga radonriskkarta.

Enligt SGU:s översiktliga radonriskkarta, se *Figur 21*, är stora delar av området klassificerat som normalriskområde med en mindre del lågriskområde i väst.

SGU:s uran-karta ger ett grovt mått på potentialen för radonavgång, men den lokala variationen kan vara stor. Därför rekommenderas att undersökning utförs med gammasppektrometer, i de områden där bostadshusbyggnad planeras, för att säkerställa precis hur stor radonrisken är i det lokala området, och därmed ifall byggnadstekniska radonskyddande åtgärder behöver vidtas vid byggnationen.
