# PM BERGTEKNIK

DETALJPLAN FÖR VERKSAMHETER VID GAMLA SÖRREDSVÄGEN

PROJEKTNR. DOKUMENTNR.  
A246072 -001

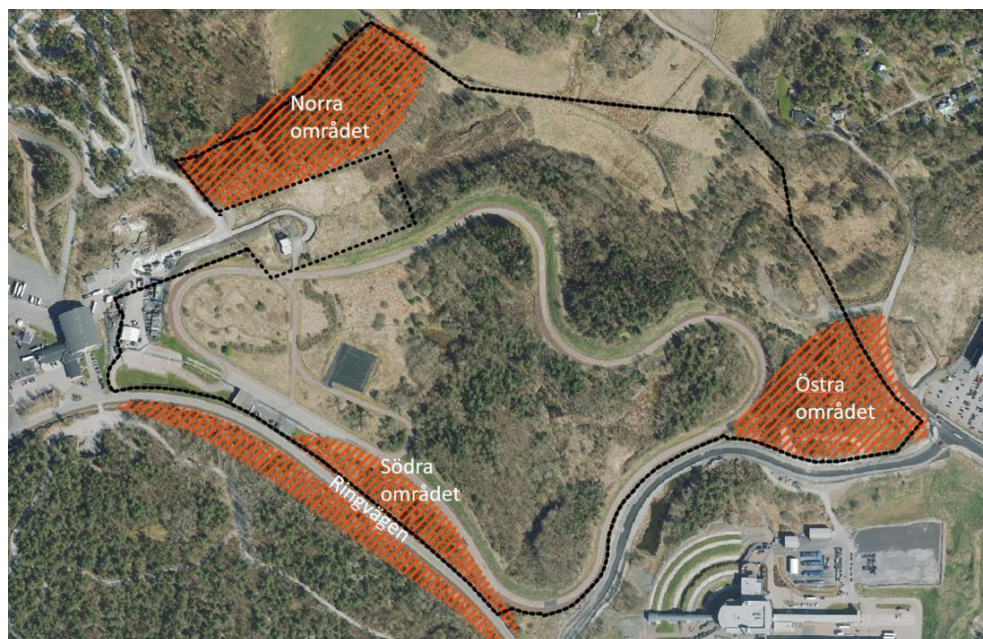
Figur 9. Ortofoto över planområdet med de tre huvudsakliga fokusområdena utritade (Lantmäteriet ©, 2024).

I och runt undersökningsområdet identifierades tre områden med slänter som bedömdes kunna påverka planområdet, se Figur 9. Inga andra problemområden har påträffats i undersökningsområdet. Därtill har skärningarna längs Ringvägen beaktats. Undersökningen omfattar dessa områden.

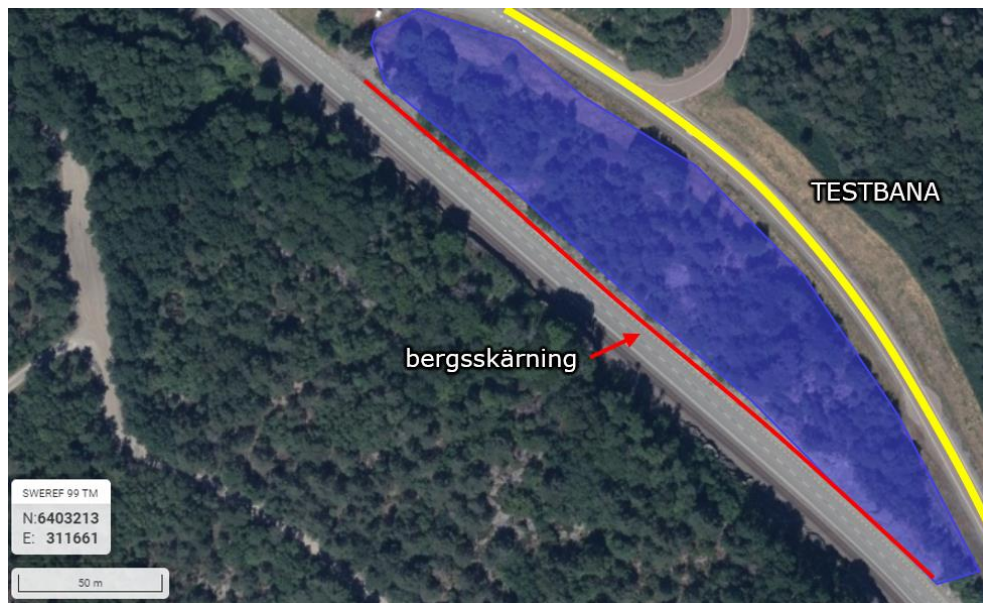
Figur 16. Lokalisering av det södra området (utritad i blått) på flygfoto. Demonstrationsbanan visas i gult och bergskärningen är rödmarkerad. (Flygbild - Min karta - Lantmäteriet ©).

Den södra slänten är en del av en bergshöjd som ligger söder om demonstrationsbanan, utritad i blått i Figur 16. I söder, parallellt med undersökningsområdet är en väg och järnväg nedsprängd i berget. Till följd av detta går en bergskärning parallellt med Ringvägen, se Figur 16.

Höjdens nordslänt, som vetter mot testbanan (Figur 17), är till stor del jordtäckt. Rundade sprickfattiga berghällar syns i den jordtäckta släntens överdel. Bergets foliation ligger på (S/D)  $\sim 162^\circ/88^\circ$  och stupar brant mot sydväst. Lösa block identifierades i slänten i samband med rasriskutredningen. Vid uppföljning i juni 2025 konstaterades det att inga lösa block finns kvar.
