2023-09-04
VOLVO CAR CORPORATION AB

PM BERGTEKNIK

DETALJPLAN FÖR VERKSAMHETER VID GAMLA SÖRREDSVÄGEN

PROJEKTNR.
A246072

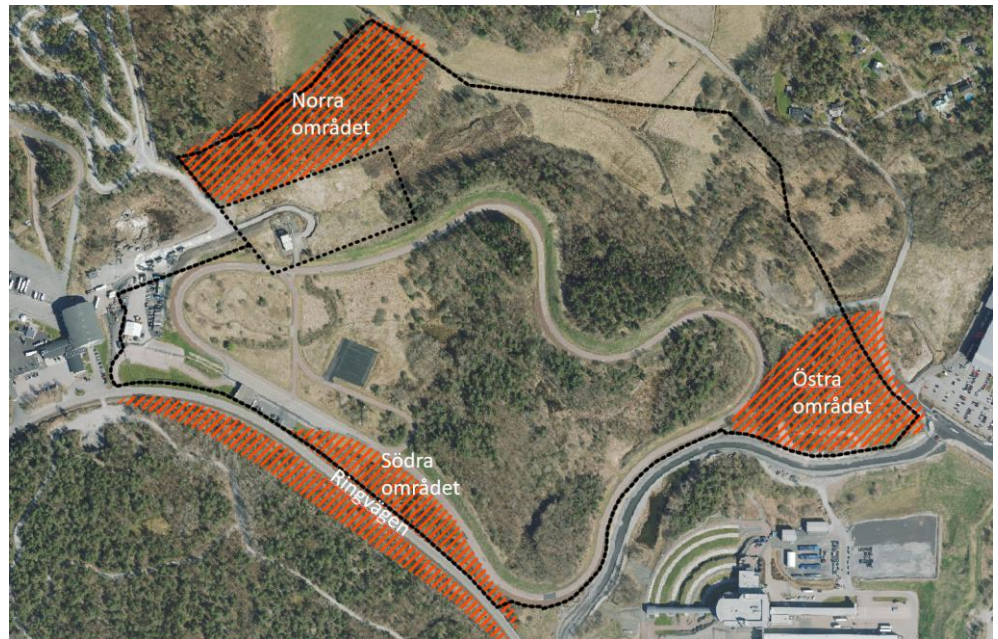
I och runt undersökningsområdet identifierades tre områden med slänter som bedömdes kunna påverka planområdet, se Figur 9. Inga andra problemområden har påträffats i undersökningsområdet. Därtill har skärningarna längs Ringvägen beaktats. Undersökningen omfattar dessa områden.

Figur 9. Ortofoto över planområdet med de tre huvudsakliga fokusområdena utritade (Lantmäteriet ©, 2024).
