DECEMBER 2021  
VOLVO CAR CORPORATION AB

# DETALJPLAN FÖR VERKSAMHETER VID PRESSVÄGEN INOM STADSDELEN SÖRRED I GÖTEBORG

PM BERG FÖR DETALJPLAN

A234563-B-PME-001

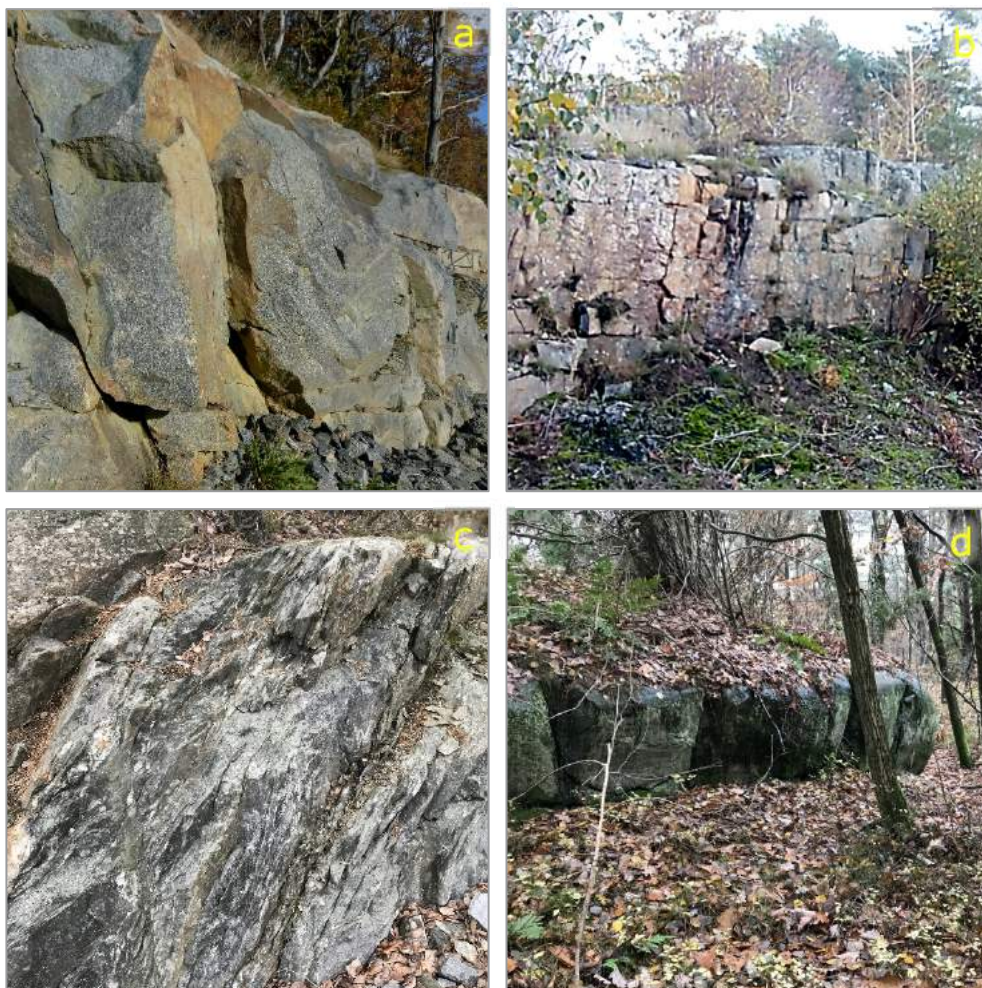
Figur 8. Blockighetens karaktär varierar i bergmassan. a) Veckad bergmassa i områdets sydöstra del, b) likformigt uppsprucken bergmassa norr om Volvo Cars TUN, c) skivigt berg i närheten av krocktestanläggningen, d) prismatiskt berg norr i områdets norra del.

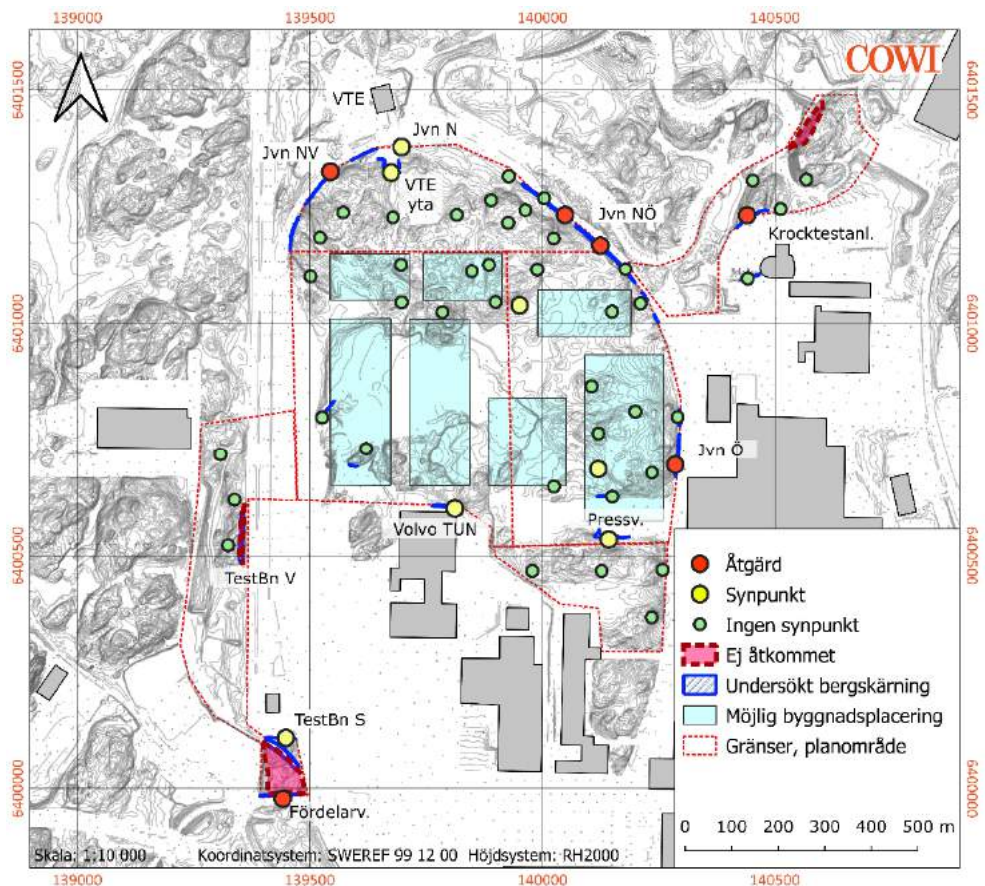
Figur 11 ger en schematisk bild över observationspunkter, där röda kräver åtgärder. Gula punkter är slänter eller skärningar där åtgärder kan bli aktuella om byggnation eller vibrationsalstrande arbeten sker i anslutning till dem. Samtliga åtgärdskrävande observationer berör bergskärningar. Beskrivning och åtgärdsförslag redovisas punkt för punkt i Appendix A.

På kartan visas också områden markerade som ej kunnat undersökas i detalj på grund av bristande tillgänglighet och enbart okulärbesiktigats på avstånd, röda områden i Figur 11. Orsaken är att områdena tillkom sent i arbetet. Innan granskning av detaljplanen sker planeras kompletterande fältundersökningar inom de aktuella delområdena och den bergtekniska utredningen uppdateras därefter.

Figur 11. Schematisk bild över observationspunkter. Gula punkter visar områden med någon form av stabilitetsproblem. Röda punkter är platser där åtgärd rekommenderas.

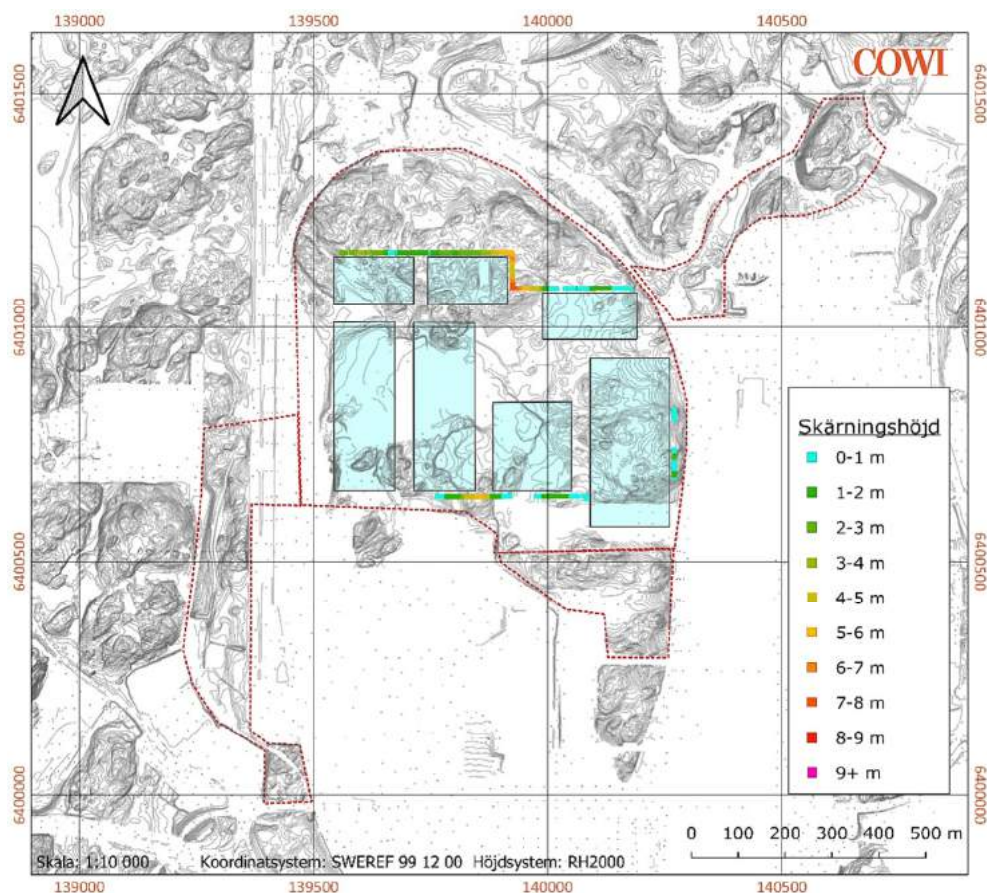
Dessa bergskärningar kommer att stupa in mot området och höjden kommer att variera med befintlig topografi, där ca 60% av skärningslängden inte förväntas överstiga 2 m höjd, se Figur 19, om man antar en skärningsvinkel på 5:1 (ca 80°).

Figur 19. Tänkbara bergskärningar och deras höjder runt the planerade området, enligt den skiss som legat till underlag för denna undersökning.

Det är i nuläget, med hänsyn till bergmassans heterogenitet och veckning svårt att förutse vilka potentiella stabilitetsproblem som kommer att föreligga.

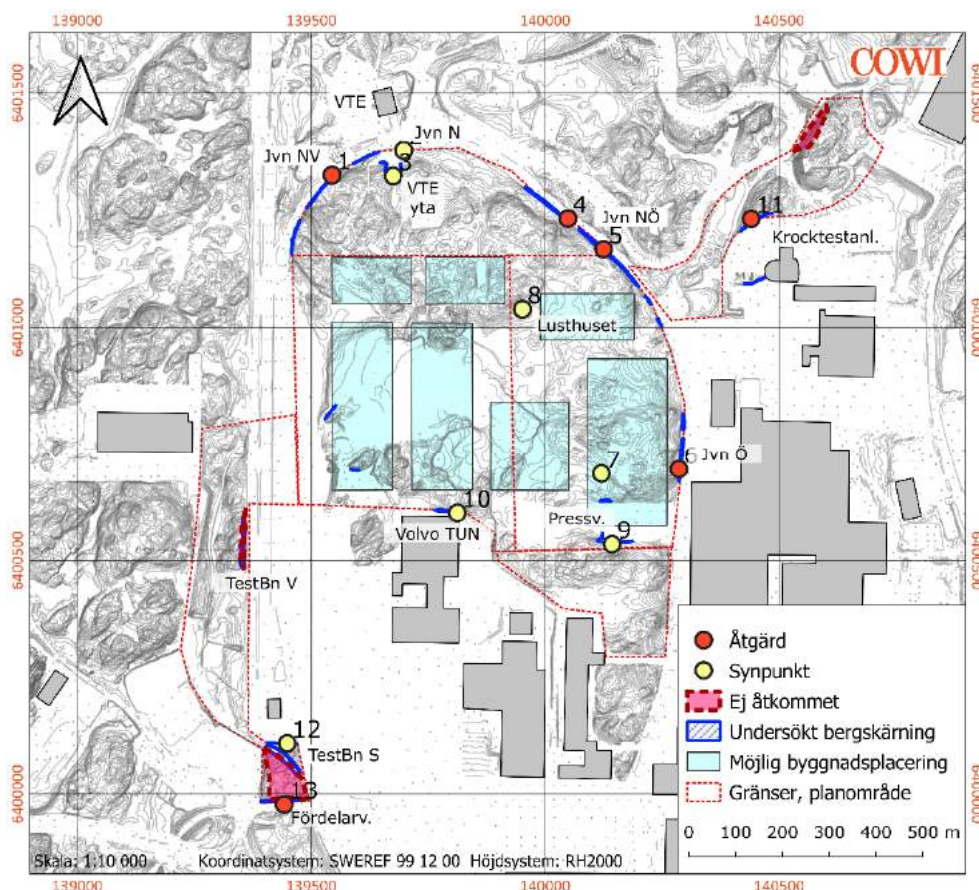
Figur 21. Röda punkter visar skärningar som bör bli föremål för åtgärder. Gula punkter illustrerar skärningar där åtgärder endast bedöms som nödvändiga om byggnation eller vibrationsalstrande arbeten sker i skärningarnas närhet.
