# **Göteborg, Sannegården.**

**Geoteknisk utredning för detaljplan  
för järnvägstunnel och bostäder vid Säterigatan**

2014-09-24 rev. 2015-08-28

Konsult: Norconsult AB  
Box 8774  
402 76 Göteborg

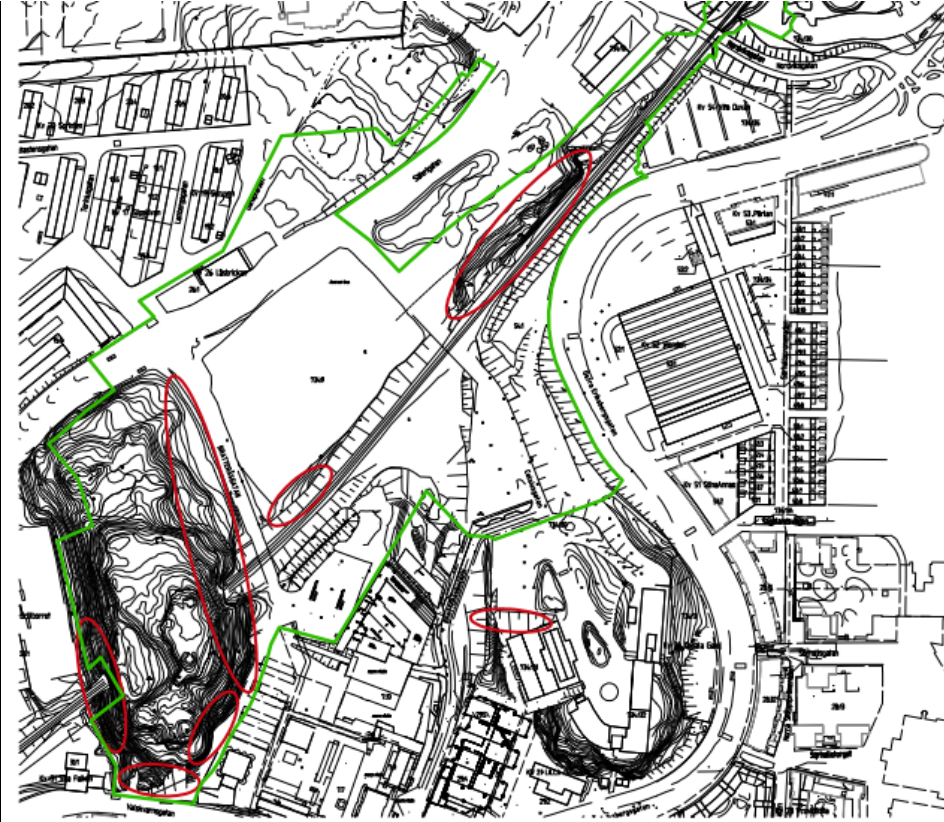
Figur 6.1 Bedömda områden är markerade med rött

Höjdpartiet i områdets västra del utgörs av en bergplint som består av en medelkornig grå granit och gnejs av god kvalitet. Andelen mörka mineral uppskattas till mellan 10 och 20 %.

Berggrunden är relativt storblockigt uppsprucken. Tre huvudsprickriktningar förekommer; nord-sydligt strykandes sprickor i förskiffringsriktningen som stupar medelbrant åt väster, nord-sydliga brantstående sprickor som stupar åt öster samt öst-västligt strykandes brantstående sprickor som stupar åt norr. Dessa sprickor syns tydlig i den delvis sprängda skärningen vid befintlig uppfart i Bratteråsgatan från Valskvarnsgatan Figur 6.2 och i förskärningarna till järnvägstunneln som går igenom höjden, Figur 6.3 och Figur 6.4. I förskärningarna till järnvägstunneln har ett antal befintliga bergbultar observerats som bedöms vara i gott skick. Handnära inspektion har dock ej varit möjlig.

Berggrunden utgörs av samma bergart som i höjdpardiet. Medelbranta sprickor som stryker subparallellt och stupar ut mot järnvägen kan i kombination med andra förekommande sprickriktningar utgöra glidytor för block. Detta skall beaktas i fall bergschakt skall utföras. I sin nuvarande utformning är järnvägsskärningarna helt utan bergförstärkning, men bedöms inte vara i behov av något omedelbart bergunderhåll.

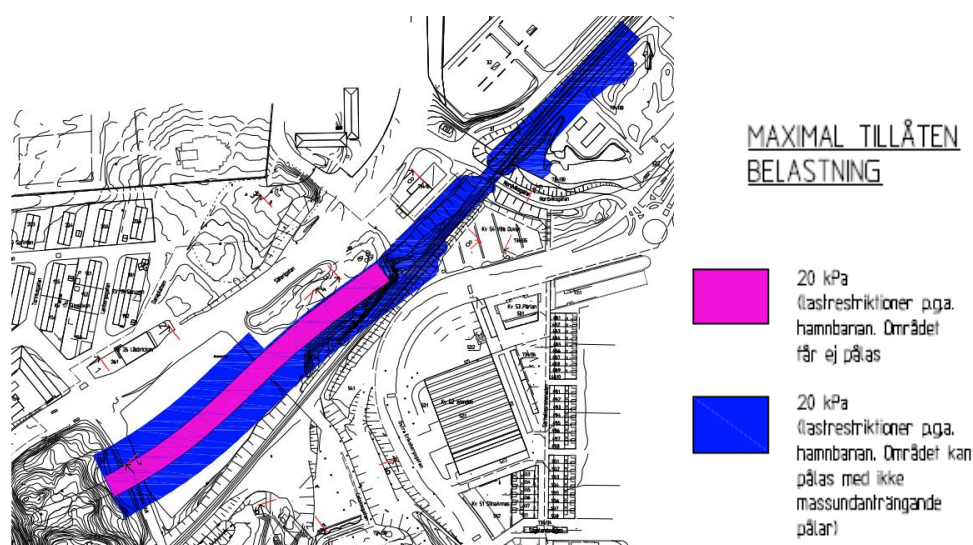
Figur 7.1 Visar maximal tillåten belastning inom området p.g.a. den planlagda hamnbanan. I det blåfärgade området kan större laster tas upp om de förs ner till berg utan att skadliga deformationer på tunneln uppkommer. Dessa rekommendationer kommer från ett utlåtande som Sweco och Trafikverket gemensamt har tagit fram i förbindelse med projekteringen av den planlagda hamnbanan)

Inom detta område 5-25 m från befintlig järnvägstunnel bör kritiska markarbeten, så som djupa schakter och pålning, koordineras för att minimera påverkan på tunnelkonstruktionen.

Eventuella stödkonstruktioner, eller jorden i närheten av schakten bör regelbundet kontrolleras under arbetskedet så att tunnelkonstruktionen inte skadas.
