UPPDRAG PM Bergteknisk utredning för DP Kv Signalen-Bangatan	UPPDRAGSLEDARE Jan Nord	DATUM 2017-02-15
UPPDRAGSNUMMER 2514015010	UPPRÄTTAD AV Nikola Ristov	GRANSKAD CAH

Västerstaden AB

PM Bergteknisk utredning för DP kv Signalen-Bangatan

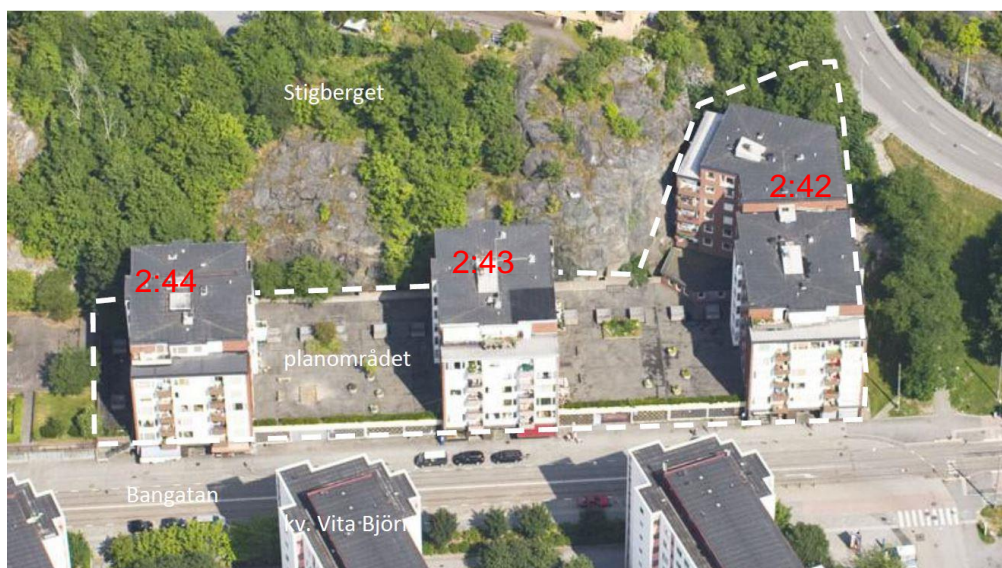
Figur 1 Planområde Signalen fastigheter 2:42, 2:43 och 2:44

Längst fastigheterna 2:42, 2:43 och 2:44 sträcker sig parkeringsgarage. Nedre delen av bergskärningen döljs av parkeringsgarages vägg.
